Rapport de l'Inspection des installations classées

Visite d'inspection du 22/03/2022

XL METHALANDES

Zone industrielle
40700 HAGETMAU

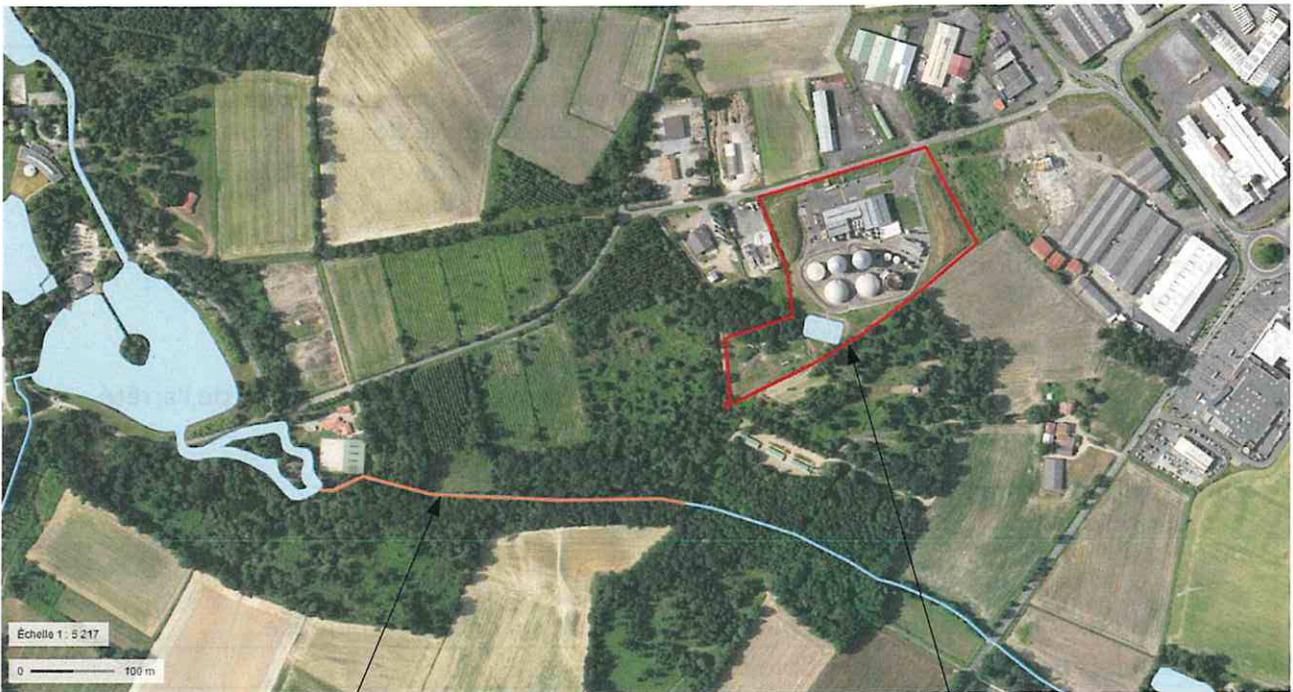
zone de constat de mortalité piscicole

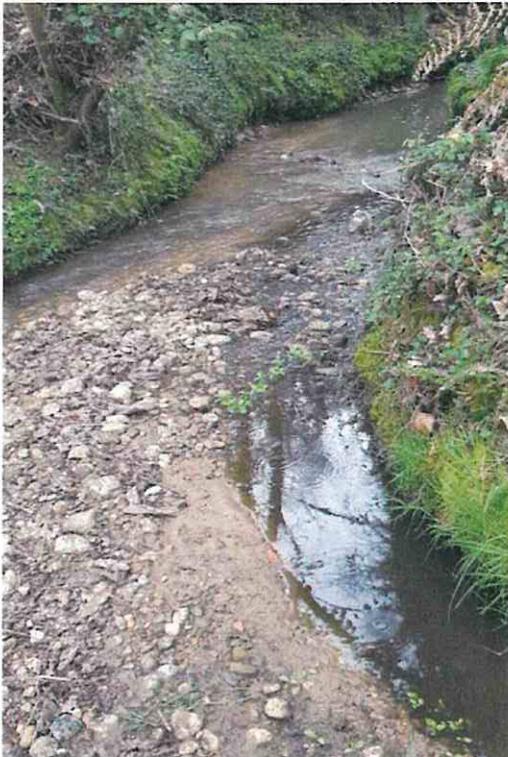
Lors de l'inspection, il a été constaté (voir photos en annexe) la présence d'un écoulement foncé et odorant en aval du site, aboutissant via un réseau de fossé au ruisseau dans lequel la mortalité de

Photo 1: confluence entre le réseau de fossés et le ruisseau

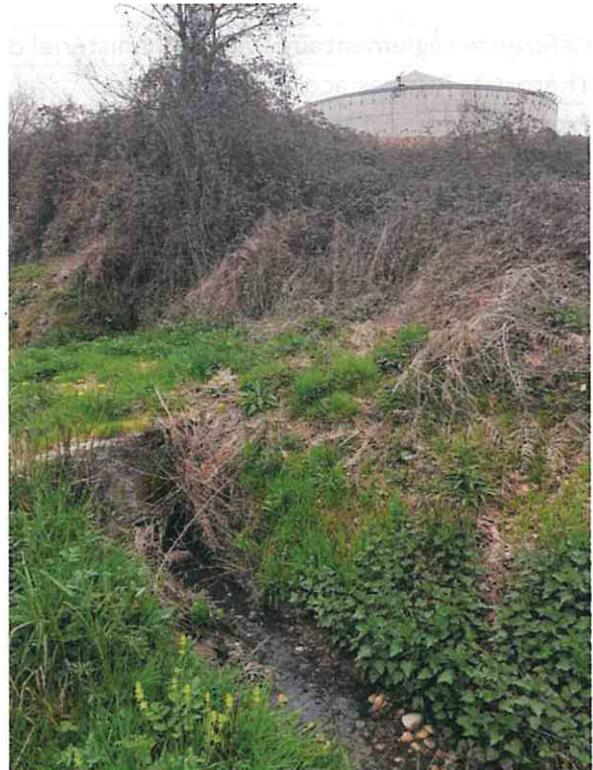
Photo 2: Ecoulement dans le fossé en provenance de XL Méthalandes

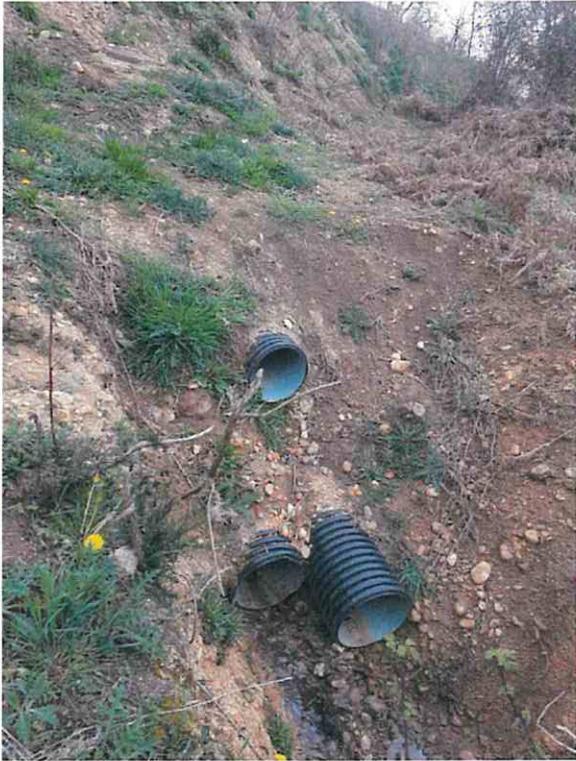
Le débit de rejet a été mesuré à environ 0,5 m³/h au débouché de la tuyauterie de rejet vers les fossés.

Photo 3: Exutoire de XL Méthalandes

L'écoulement vers l'extérieur du site des eaux non conformes a été bloqué vers 18h à l'aide d'une vessie gonflable dont disposait l'exploitant.

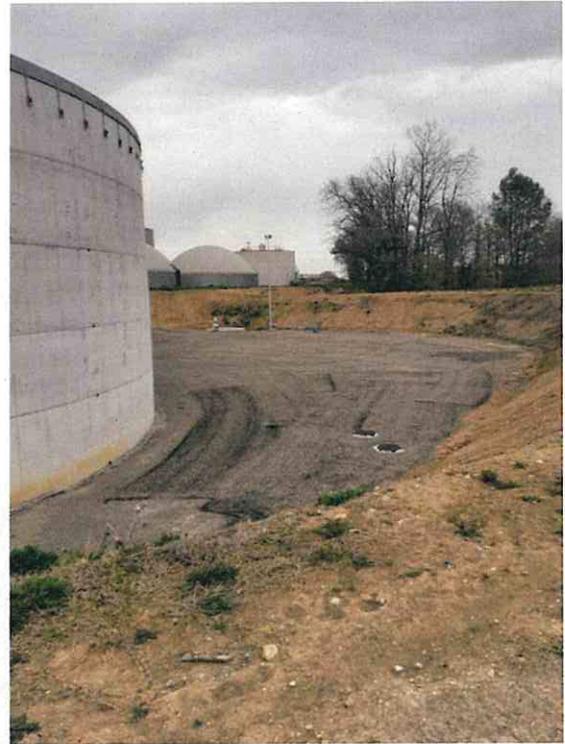
Référence réglementaire : Arrêté Ministériel du 02/02/1998, article 4 - II.
Thème(s) : Risques chroniques, Rejets aqueux – plans
Prescription contrôlée : Un schéma de tous les réseaux et un plan des égouts sont établis par l'exploitant, régulièrement mis à jour, notamment après chaque modification notable, et datés. Ils sont tenus à la disposition de l'inspection des installations classées ainsi que des services d'incendie et de secours.
Constats : L'exploitant a présenté 2 plans : - 1 plan daté du 23/08/2016, faisant figurer l'installation de méthanisation et le bassin de collecte des eaux pluviales - 1 plan daté du 23/09/2020, relatif aux travaux d'extension pour la mise en place des 3 stockages de digestat, et au déplacement du bassin de collecte des eaux pluviales Ces plans ne sont disponibles qu'en format informatique et ne sont pas aisément accessibles, sauf par le responsable du site. Le plan de 2020 ne correspond pas à la situation finale des aménagements réalisés : - les regards présents dans la cuvette de rétention des stockages de digestats ne figurent pas sur le plan, - un des 3 puisards en pied de stockage laisse deviner en fond une tuyauterie traversante, qui ne figure pas sur le plan (le réseau de collecte des drains sous les stockages et les puisards associés sont pour autant représentés) - le drain sous le bassin de collecte des eaux pluviales n'est pas mentionné - il existe 3 exutoires de rejet vers le fossé en contre-bas de l'établissement, alors que le plan n'en identifie que 2

Photo 4: Regards étanches non représentés sur le plan des réseaux

Type de suites proposées : Avec suites
Proposition de suites : Mise en demeure, respect de prescription

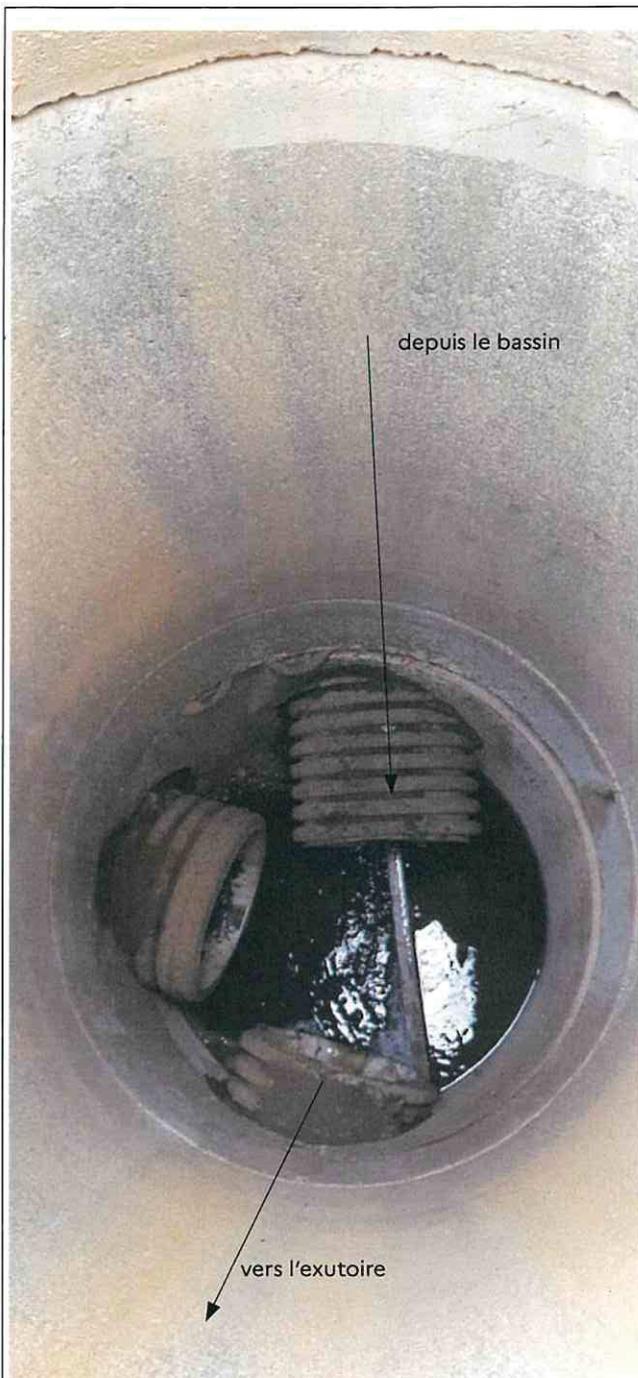
En présence de l'exploitant, un constat visuel au niveau des regards présents sur le site a permis de remonter cet écoulement, sans toutefois pouvoir en identifier l'origine. En particulier, il a été constaté la présence de l'écoulement dans un regard en aval du bassin de collecte des eaux pluviales, mais pas d'écoulement au niveau du point de mesures correspondant au rejet des eaux de ce bassin. L'exploitant a indiqué ne pas avoir connaissance de cet écoulement non conforme en sortie de son établissement.

Le lendemain de l'inspection, l'exploitant a réalisé une inspection par caméra de la tuyauterie de rejet, qui a permis de déterminer l'origine de l'écoulement, au niveau d'un drain situé sous le bassin de collecte des eaux pluviales. Le surlendemain, la vidange du bassin par pompage puis réinjection dans le circuit de méthanisation a permis à l'exploitant de visualiser une déchirure de la géomembrane, a priori provoquée par un rongeur.

Photo 5: Ecoulement visible en aval immédiat du bassin de confinement des eaux pluviales

En regard des actions mises en oeuvre par l'exploitant suite à cet accident (blocage du point de rejet, vidange du bassin de collecte, mandatement de la société ayant réalisé les travaux pour remettre en état la géomembrane), et de l'origine de l'écoulement qui n'est pas liée à un défaut dans l'exploitation du site, il n'est pas proposé de suspendre l'activité de l'établissement.

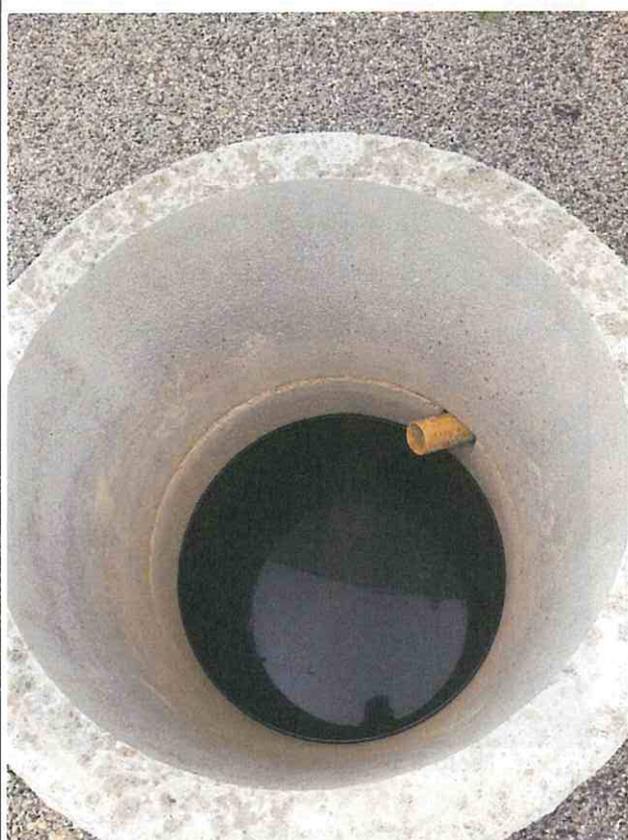
Photo 6: Puisard en pied de stockage de digestat (liquide noirâtre + tuyauterie traversante visible en fond)

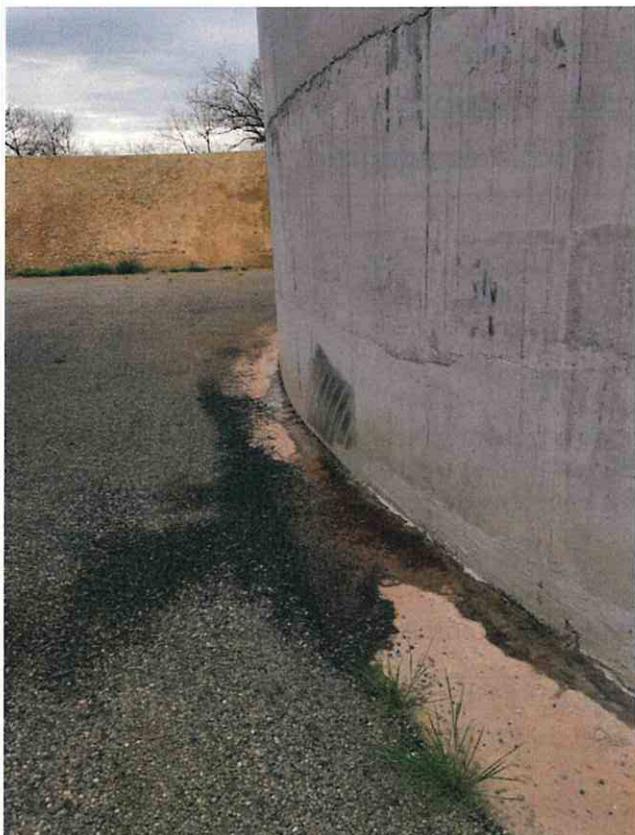
Photo 7: Ecoulement en pied de stockage de digestat

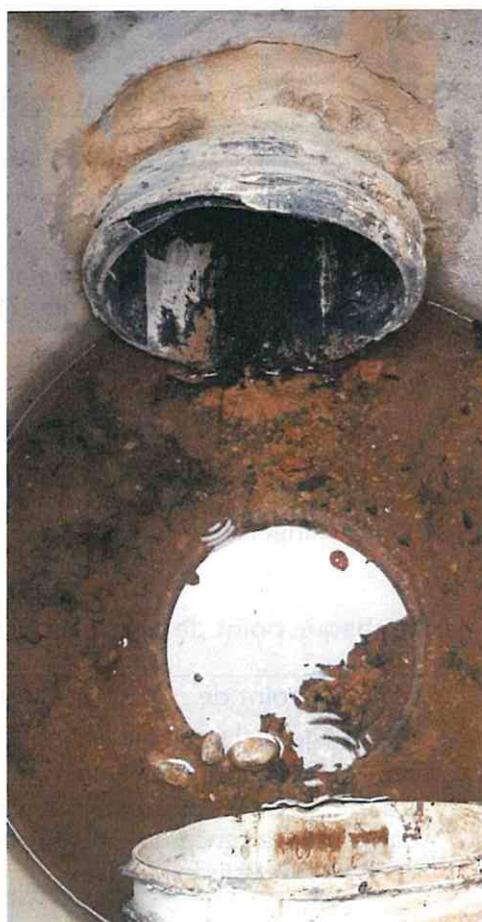
Photo 8: Regard d'eaux claires

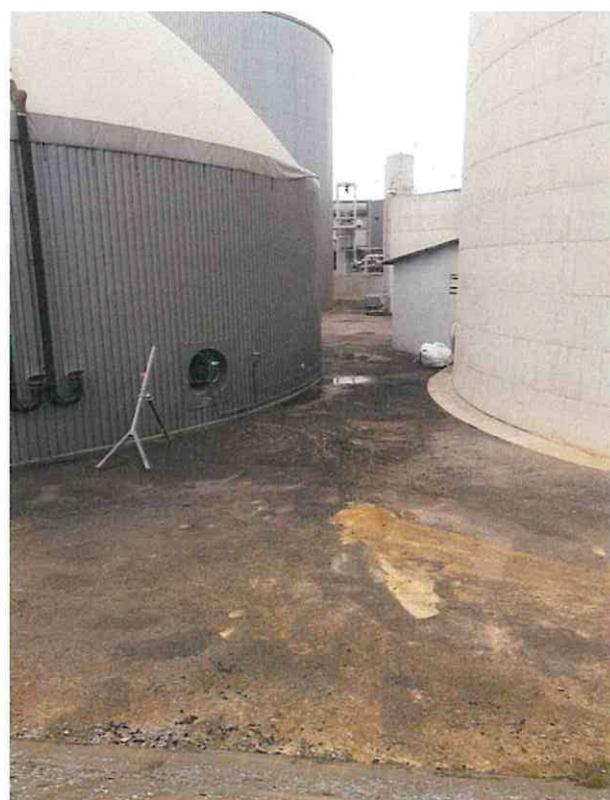
Référence réglementaire : Arrêté Ministériel du 04/10/2010, article 25 - II
Thème(s) : Risques accidentels, Stockages
Prescription contrôlée : La capacité de rétention est étanche aux produits qu'elle pourrait contenir. Elle résiste à la pression statique du produit éventuellement répandu et à l'action physico-chimique des produits pouvant être recueillis. Il en est de même pour son dispositif d'obturation qui est maintenu fermé. L'étanchéité du (ou des) réservoir(s) associé(s) est conçue pour pouvoir être contrôlée à tout moment, sauf impossibilité technique justifiée par l'exploitant.
Constats : Il a été constaté la présence de digestat en pied des nouveaux stockages de digestat, et la présence de dépôts noirâtres au sein de la cuvette de rétention des digesteurs et post-digesteurs (voir photos en annexe). En outre, en plusieurs endroits sur le site, au niveau des puisards ou des regards, il a été constaté la présence de liquide noirâtre dont l'origine devra être précisée (notamment : à proximité des nouveaux stockages de digestat et à proximité du silo de pompage des digestats pour expédition)

Photo 9: Dépôts noirâtres dans la cuvette de rétention
