Bayonne le 12 octobre 2010

**Objet :** Dossier de demande de modification des conditions de remise en état pour la carrière à ciel ouvert de calcaire exploitée par la Société des Carrières de Sare, sise au lieu dit "Montagne Rouge" sur le territoire de la commune de Lahonce

## -- RAPPORTE DE L'INSPECTEUR DES INSTALLATIONS CLASSÉES --

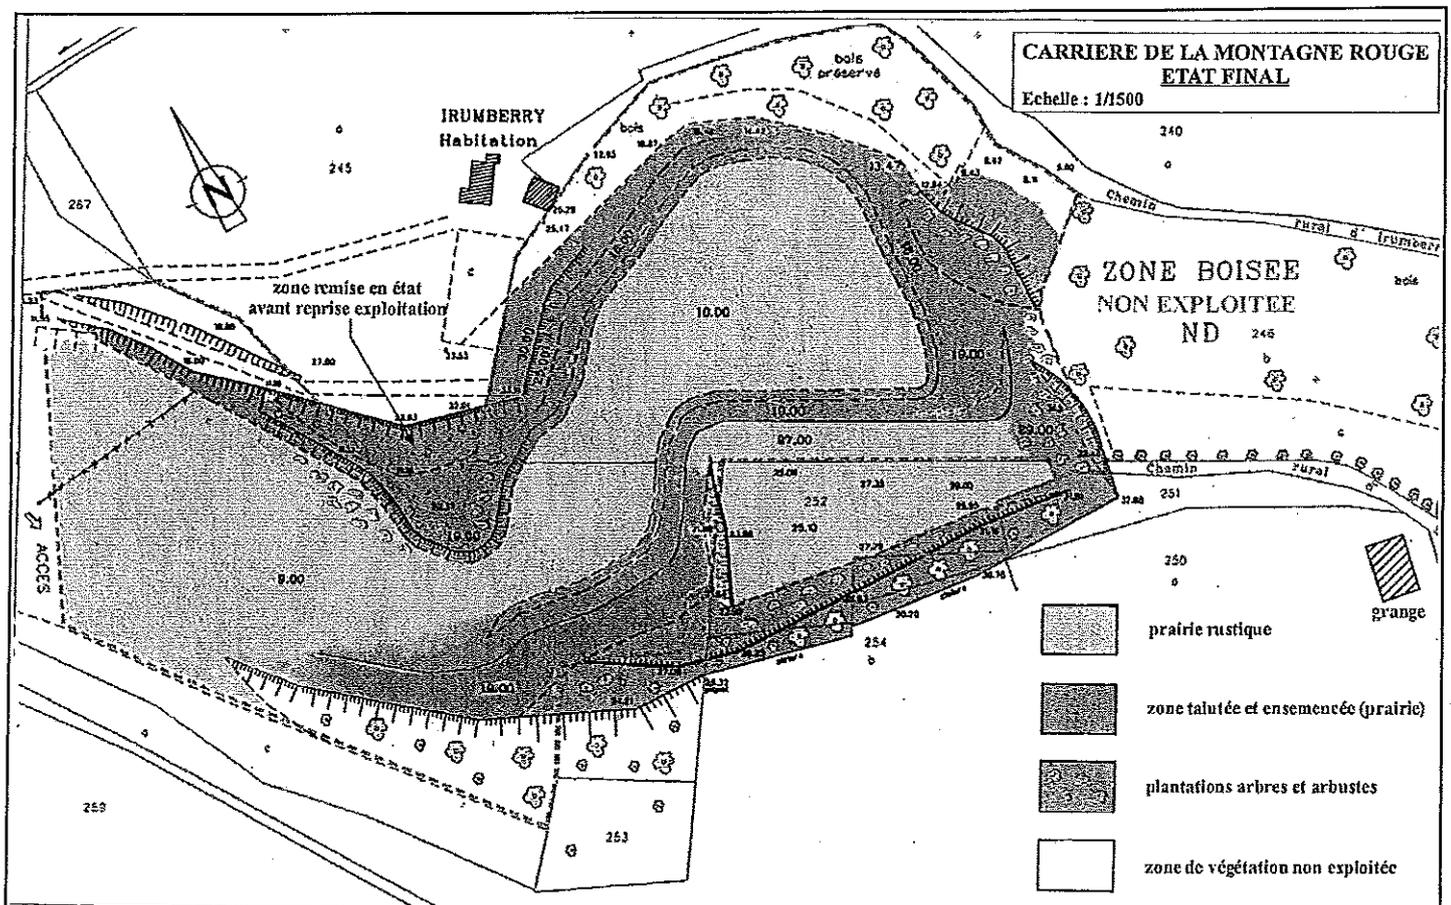
Schéma de remise en état du dossier n° C98-1103 du 20 septembre 1999

Prescriptions de l'article 10-1	Observations
Démonter et enlever toutes les installations et fondations de toute nature	Cette exploitation de carrière n'a pas nécessité l'installation de construction fixe
Purger les parois des fronts de taille de tout élément en équilibre instable	Correct
Reprofilier les fronts de taille selon une pente de 45° par rapport à l'horizontale	Le pendage des fronts de taille permet d'assurer une stabilité satisfaisante. Les talus de grande hauteur sont inclinés selon une pente inférieure ou égale à 45°
Répartir les terres de découvertes, de façon uniforme, sur les talus ainsi constitués et sur le plancher de la carrière	La terre de découverte et la terre végétale ont été régalée sur une partie des surfaces horizontales et sur les talus (voir schéma § II.3).
Apporter de la terre végétale en quantité suffisante (10 cm au moins sur le plancher de la carrière) afin d'assurer la revégétalisation des surfaces ainsi remise en état	Deux plates-formes à la cote + 9 m NGF et + 20 m NGF, ne sont pas recouvertes de terres, en raison de leur usage ultérieur envisagé (activité de stockage de matériel et de matériaux)

Enherber les surfaces ainsi remise en état	Hormis les deux plates-formes de stockage, l'ensemble des surfaces sera enherbé
Planter des arbres et arbustes d'espèces autochtones sur la partie sommitale des zones est et sud afin d'assurer la continuité avec le massif boisé à l'est	Des arbustes et des arbres seront plantés sur la banquette du talus nord. Le merlon implanté en limite est de la plate-forme supérieure sera surmonté d'arbustes d'essences locales. L'exploitation n'a que très peu entamé le massif boisé, il conserve son rôle de masque, et la continuité du massif boisé est maintenue. La partie sommitale sud n'a pas fait l'objet d'exploitation et la végétation arbustive s'est développée naturellement.
Laisser les lieux en parfait état de propreté	Correct
