COMMUNE DE GOUVILLE SUR MER

DOCUMENT D'INFORMATION COMMUNAL SUR LES RISQUES MAJEURS

Station SW47 de la commune de Gouville-sur-Mer
ÉVOLUTION DU TRAIT DE CÔTE

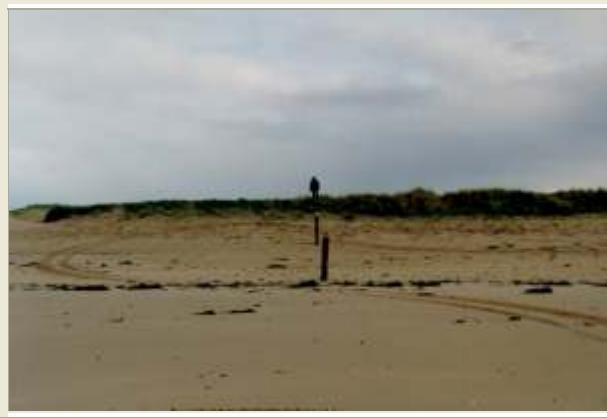
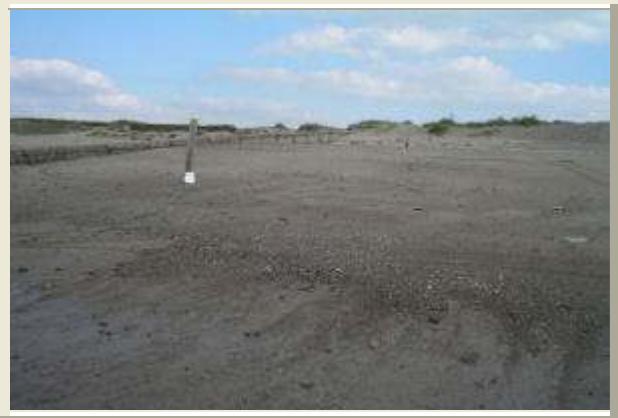
Photo du **15/12/1994**

Photo du **21/09/2005**

Située à environ 1 000 m au Nord de la cale de Gouville, directement à l'extrémité de la route du front de mer.

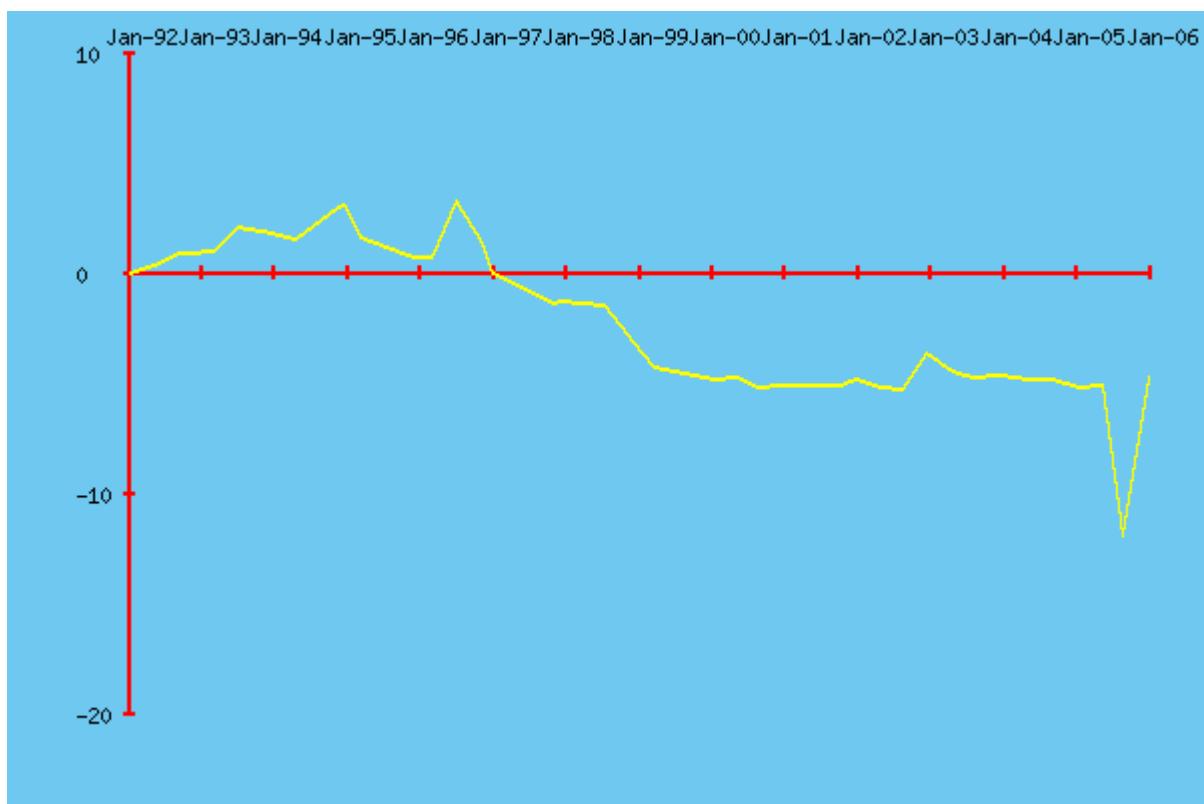
Evolution du trait de côte entre janvier 1992 et septembre 2005

Avancée de la limite de végétation de l'ordre de +3 m entre janvier 1992 et décembre 1994. Apparition d'une microfalaise d'érosion et recul d'environ -2,3 m jusqu'en février 1996. Après une phase de reconstitution de la dune, une nouvelle érosion est mise en évidence entre mai 1996 et juin 2000, avec un recul de l'ordre de -7,8 m essentiellement marqué entre mai et novembre 1996 ainsi qu'entre mai et novembre 1998. De juin 2000 à mai 2002, la tendance est à la stabilisation du trait de côte. Fin 2002, la mise en place d'un remblai a provoqué une avancée artificielle du trait de côte de l'ordre de +1,7 m mais ce dernier a ensuite reculé de -1,6 m jusqu'en février 2005. En 2005, la position du trait de côte a fortement varié en fonction du recouvrement de la limite de végétation par les sables d'apport. Au bilan, recul du trait de côte de l'ordre de -4,7 m entre janvier 1992 et septembre 2005.

L'évolution de ce secteur de côte doit faire l'objet d'une attention particulière en raison de l'étroitesse de la dune et de la présence de la route côtière et du camping situés en arrière. Fin 2002, l'apport artificiel d'un volume de sable important en avant du cordon dunaire a engendré une avancée de la position du trait de côte mais ce dernier a reculé en 2003 et 2004. Les apports se poursuivent et influencent la mesure lorsqu'ils recouvrent la limite de végétation.

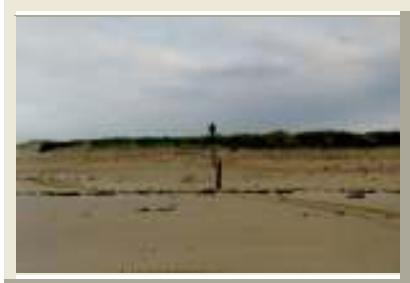
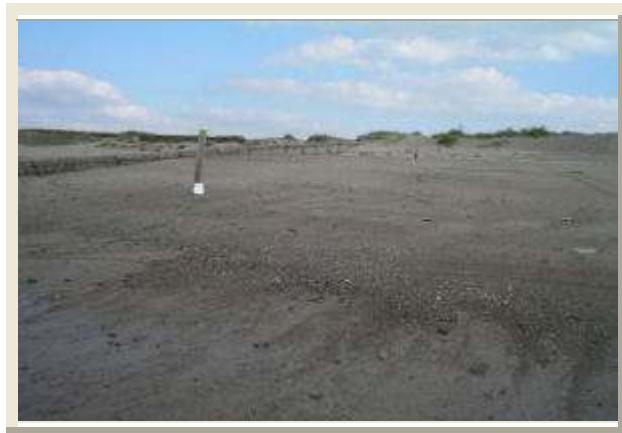
Photo du **15/12/1994**

Photo du **21/09/2005**

Située à environ 1 000 m au Nord de la cale d'accès à la mer de Gouville, directement au Nord du camping du Sénéquet.

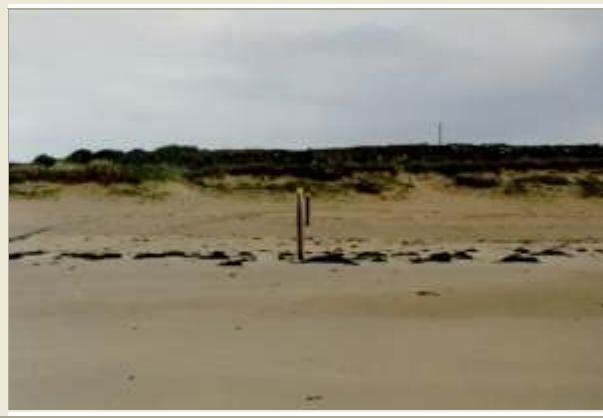
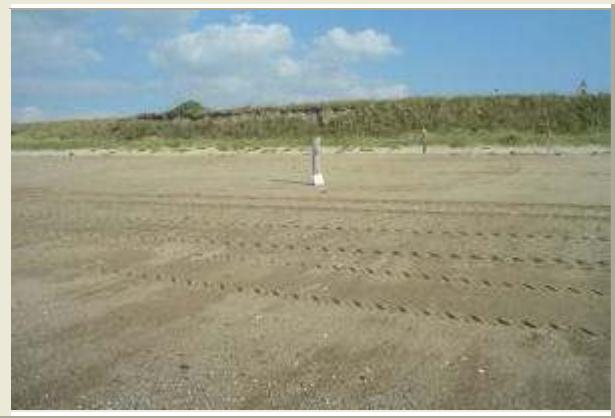
Photo du **15/12/1994**

Photo du **21/09/2005**

Située à environ 320 m au Nord de la cale de Gouville, en avant d'une dune confortée par un remblai.

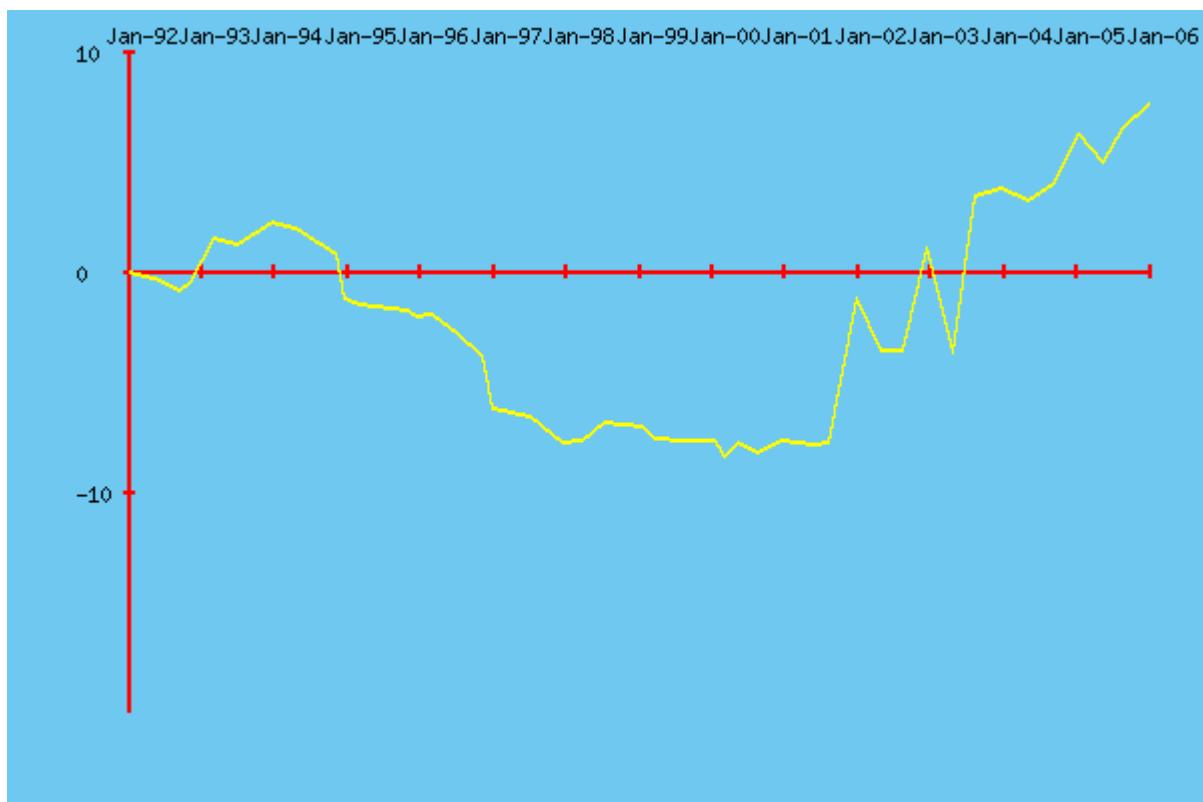
Evolution du trait de côte entre janvier 1992 et septembre 2005

Phase de réajustement du profil en début de suivi, avec un développement de végétation (+3,1 m) en avant d'une microfalaise d'érosion en recul de l'ordre de -1 m jusqu'en décembre 1994. Ensuite, disparition de la végétation en pied de dune et recul de la microfalaise d'érosion d'environ -6,5 m jusqu'en juin 2001. Une phase de recul intense est observée entre octobre et novembre 1996 (-2,4 m), suivie d'une relative stabilisation. Depuis juin 2001, la végétation s'est fortement développée en avant de la dune engendrant une progression du trait de côte de +15,3 m. Le bilan se traduit par une avancée résiduelle de l'ordre de +7,6 m entre janvier 1992 et septembre 2005.

La tendance érosive générale mise en évidence depuis le début des suivis n'est plus d'actualité et le développement de la végétation est bénéfique pour l'évolution du trait de côte.

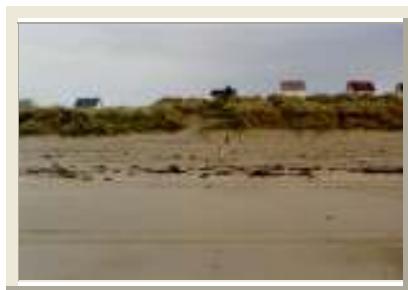
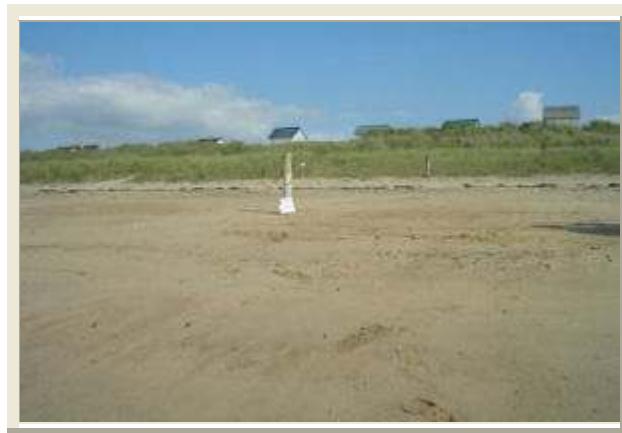
Photo du **15/12/1994**

Photo du **21/09/2005**

Située à environ 100 m au Sud de la cale de Gouville.

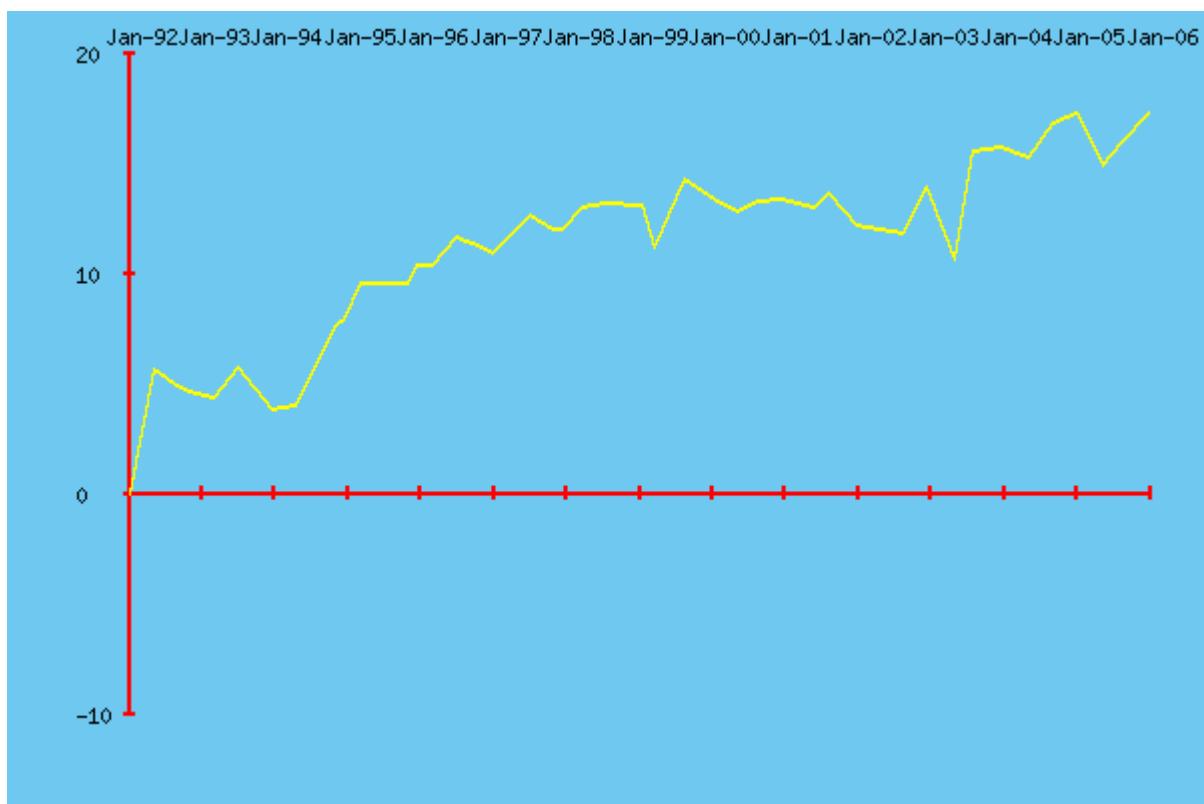
Evolution du trait de côte entre janvier 1992 et septembre 2005

Une avancée générale de la limite de végétation est observée en avant d'une microfalaise d'érosion qui disparaît totalement en novembre 1996 après un recul de l'ordre de -1 m, témoin d'une phase de rééquilibrage du profil. Avancée générale de la limite de végétation de l'ordre de +17,3 m entre janvier 1992 et septembre 2005, avec la brève apparition d'une microfalaise d'érosion en novembre 1999.

Probable maintien de la tendance à l'accrétion mise en évidence depuis le début des suivis, accompagnée de fluctuations saisonnières.

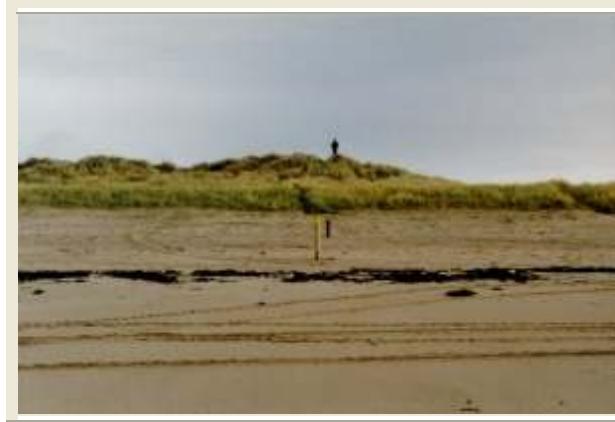
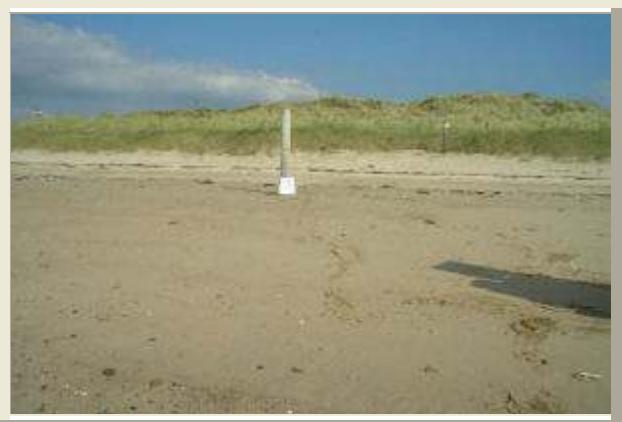
Photo du **15/12/1994**

Photo du **21/09/2005**

Située à environ 750 m au Sud de la cale d'accès à la mer de Gouville.

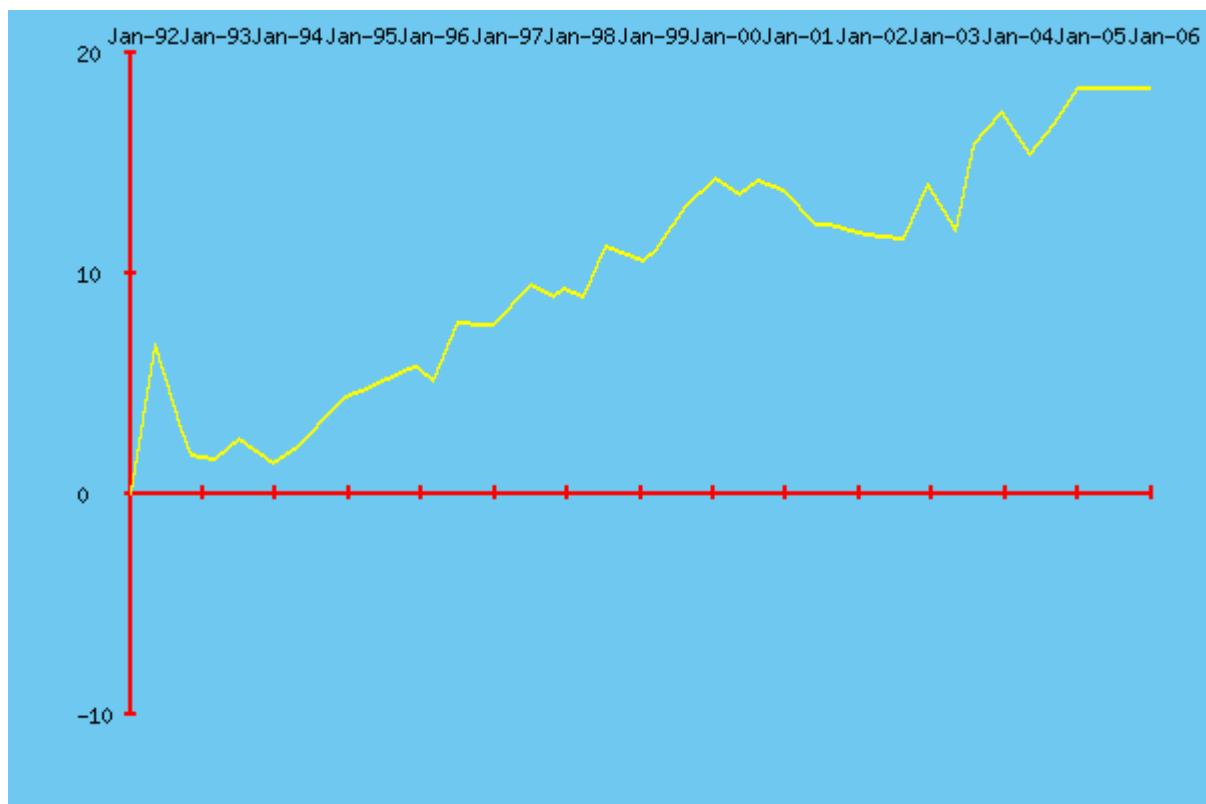
Evolution du trait de côte entre janvier 1992 et septembre 2005

Avancée régulière de la limite de végétation depuis le début des suivis, atteignant +14,1 m en juin 2000, avec la brève apparition d'une microfalaise d'érosion à signaler en novembre 1999. En mars 2001, un léger recul a entraîné la formation d'une microfalaise d'érosion -1,6 m en retrait de la limite de végétation d'octobre 2000 et, de 2002 à septembre 2004, la végétation s'est à nouveau développée (+6,8 m). En 2005, le trait de côte est resté stable et le bilan depuis le début des suivis fait état d'une avancée du trait de côte de l'ordre de +18,3 m.

Le profil de la dune est caractéristique d'une phase d'accrétion, avec un versant marin en pente douce et fortement végétalisé. Maintien probable de la tendance générale au développement de la végétation.

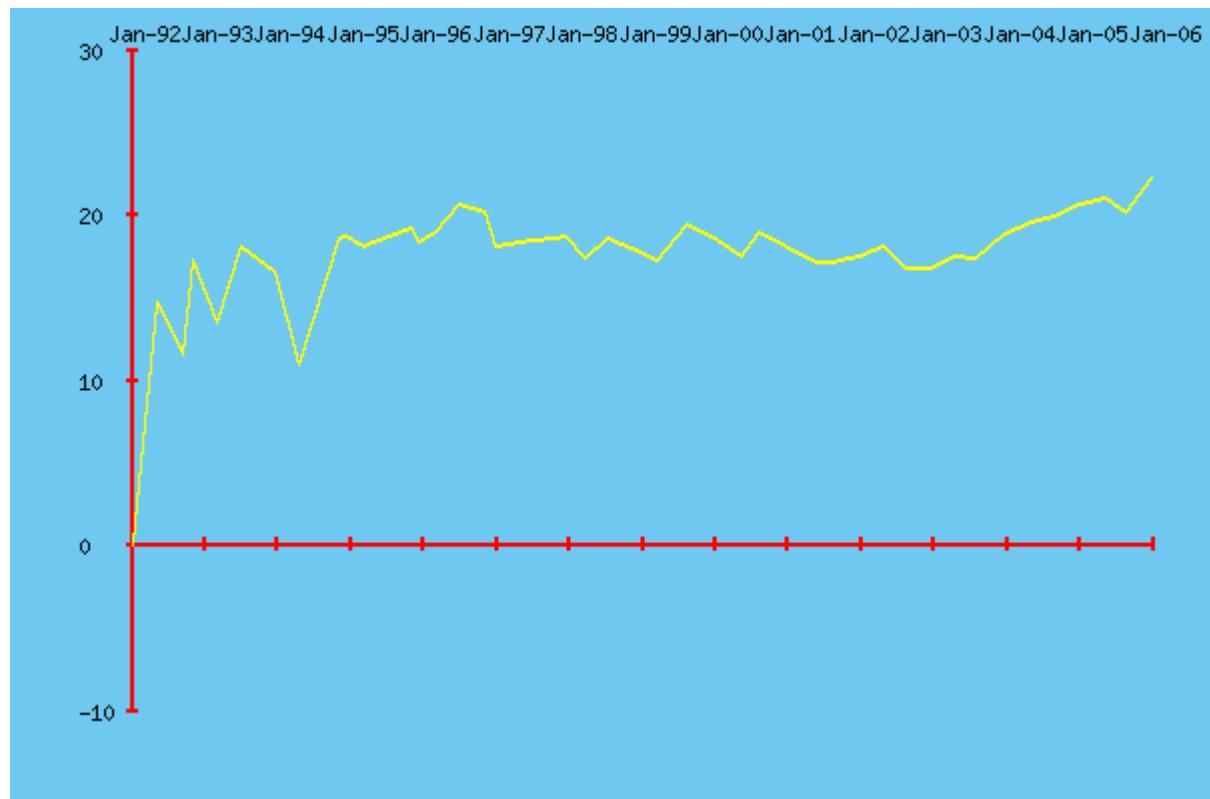
Evolution du trait de côte entre janvier 1992 et septembre 2005

Avancée de la limite de végétation de l'ordre de +14,6 m entre janvier et mai 1992, suivie d'une relative stabilité, malgré des fluctuations saisonnières plurimétriques marquées jusqu'en octobre 1994. Des apparitions ponctuelles de microfalaises d'érosion, suivies d'une reconstitution du profil, sont ensuite observées. Entre 2003 et 2005, la tendance est au développement de la végétation (+5,4 m). Avancée générale de l'ordre de +22,1 m entre janvier 1992 et septembre 2005.

La tendance à l'avancée du trait de côte, observée depuis 1992, se maintient.
