COMMUNE DE LESTRE

DOCUMENT D'INFORMATION COMMUNAL SUR LES RISQUES MAJEURS

L'EROSION DU LITTORAL SUR LA COMMUNE DE LESTRE

Station SE13 de la commune de Lestre ÉVOLUTION DU TRAIT DE CÔTE

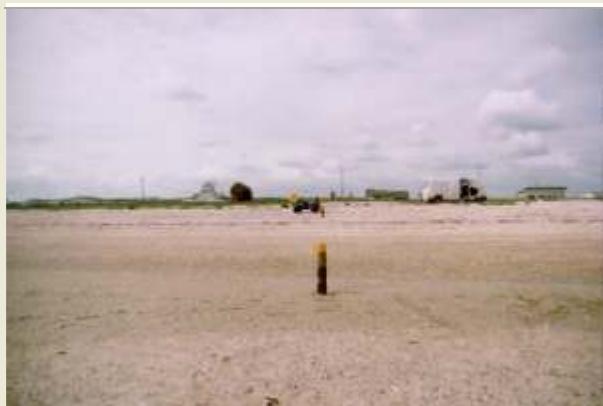
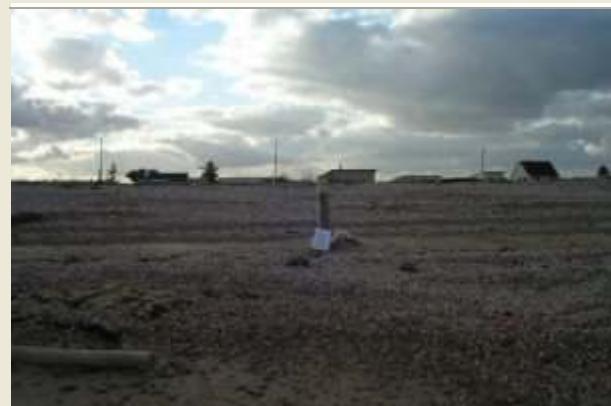
Photo du **15/07/1996**

Trait de côte constitué d'un cordon dunaire se développant en arrière d'un banc coquillier.

En arrière du cordon en cours d'engraissement, se situe une zone d'habitations séparée de la plage par un replat végétalisé d'une cinquantaine de mètres de largeur. L'évolution du site est marquée par la présence de bancs coquilliers et semble globalement favorable pour la stabilité de la D421 qui longe la plage.

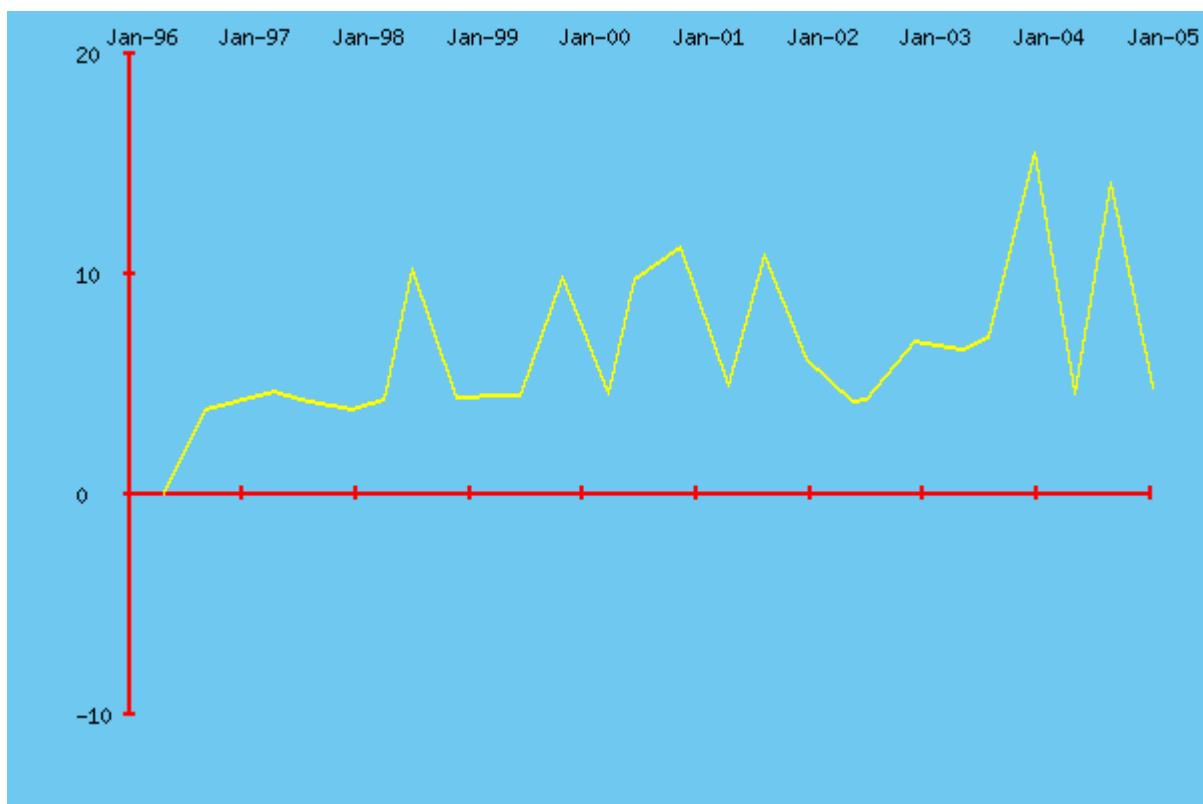
Evolution du trait de côte entre avril 1996 et novembre 2004

Depuis le début des suivis, le trait de côte est caractérisé par la présence d'une limite de végétation. Cette limite de végétation a peu variée entre septembre 1996 et mai 1999, puis des variations importantes (atteignant ± 6 m) ont été observées jusqu'en octobre 2002. Ces fluctuations s'accentuent encore en 2003 et 2004 (jusqu'à ± 11 m). La remontée de coquilles au sommet du cordon favorise son engrangissement et explique les fluctuations plurimétriques de la limite de végétation. Le bilan depuis le début des suivis fait état d'une avancée du trait de côte de l'ordre de +4,8 m.

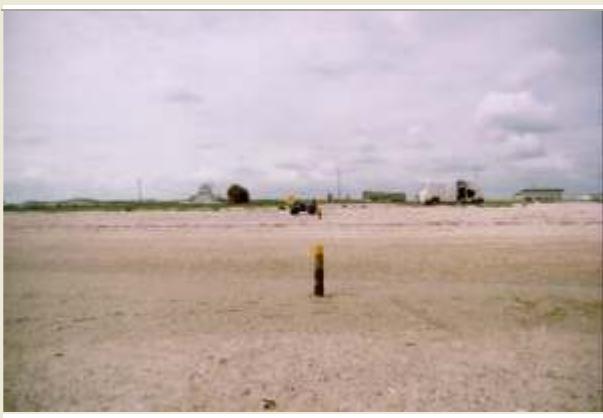
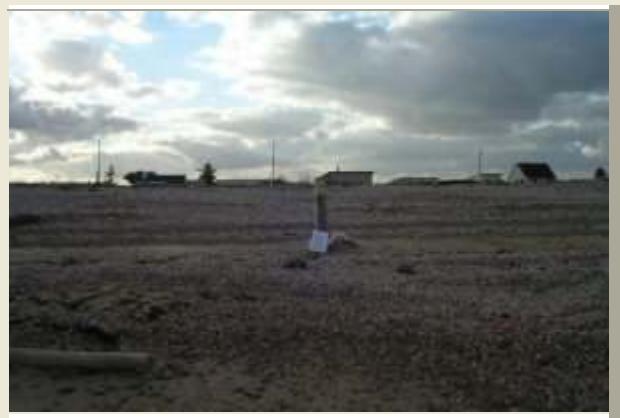
Photo du **15/07/1996**

Située à 500 m au Nord de la sortie de la Sinope à Quinéville, et caractérisée par la présence d'un banc coquillier en haute plage.

La largeur du cordon coquillier, en cours de développement sur la partie supérieure du profil, et la zone végétalisée, constituant un replat en avant des habitations, forment des protections efficaces à court terme.

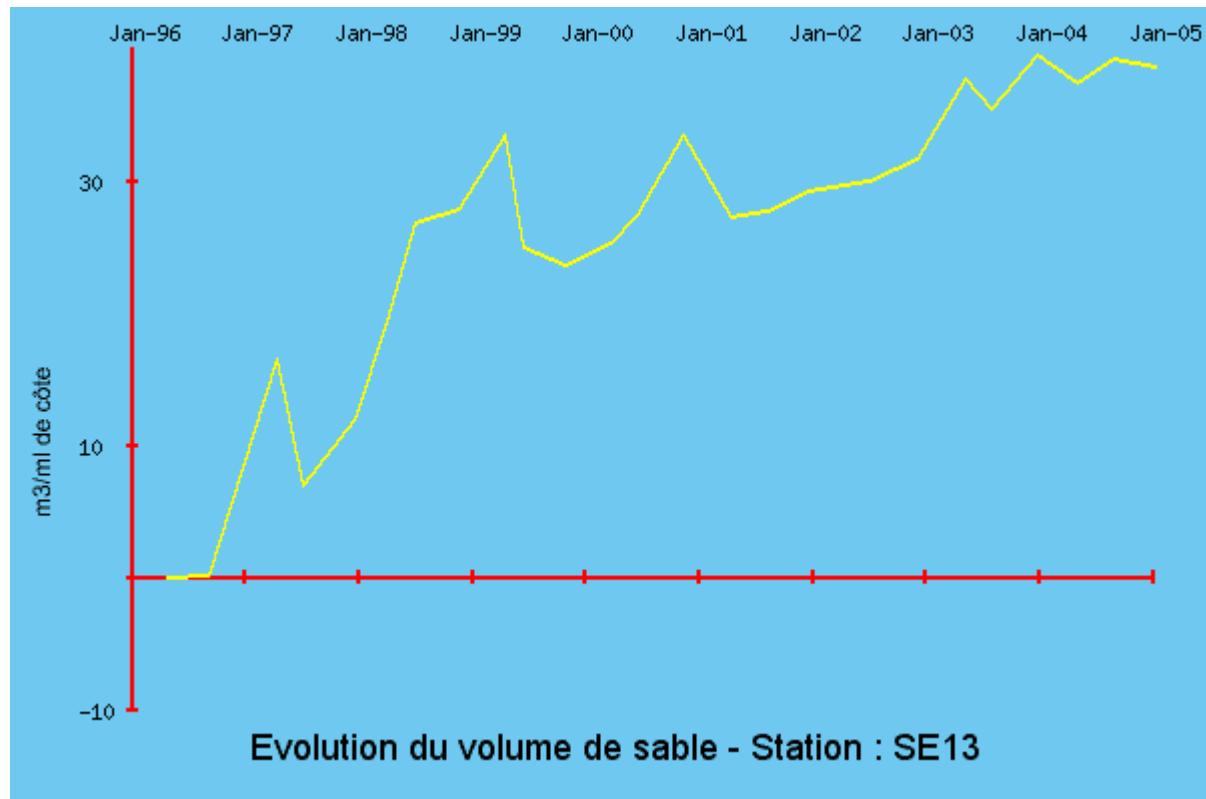
Evolution du profil de plage entre octobre 2003 et novembre 2004

Stabilité de la haute plage sur cette période.

Les moyenne et basse plages présentent une succession d'érosions et d'accrétions liées au mouvement des barres sableuses mais les fluctuations ne dépassent pas ± 10 cm, excepté sur la partie supérieure de la moyenne plage où un exhaussement de +50 cm a été mesuré localement.

Relative stabilité depuis octobre 2003.

Evolution du profil de plage entre avril 1996 et novembre 2004

Fluctuations de 60 cm à 1,9 mètres sur la partie supérieure de la haute plage, s'annulant à la jonction avec la moyenne plage. La tendance pour la période 1996/2004 est nettement à

l'engraissement du banc coquillier de haute plage (+1,9 m au maximum), associé à une stabilité de la partie inférieure du profil de haute plage.

Les fluctuations de profil sur les moyenne et basse plages varient entre 10 et 60 cm. Les fluctuations les plus importantes se situent à la jonction entre la moyenne plage et la basse plage, zone de formation des barres sableuses qui migrent ensuite vers la haute plage. Cette partie du profil est relativement stable (variations de ± 20 cm) excepté en partie supérieure de la moyenne plage où la présence d'une barre engendre un exhaussement de +50 cm.

Accrétion de +33 m^3/ml jusqu'en mars 1999 puis érosion jusqu'en octobre 1999 (-9 m^3/ml) et ensuite accrétion régulière (+15 m^3/ml). Bilan à l'accrétion en 2004 par rapport au début des suivis (+39 m^3/ml).
