RAPPORT DE L'INSPECTION DES INSTALLATIONS CLASSÉES
Visite d'inspection du 25 novembre 2020

Société : IEL Exploitation 28 ci-après dénommé l'exploitant
Commune : Rives d'Autise (anciennement Nieul-sur-l'Autise)

Nature de l'activité : Production d'électricité utilisant l'énergie mécanique du vent

Inspection du 25/11/2020

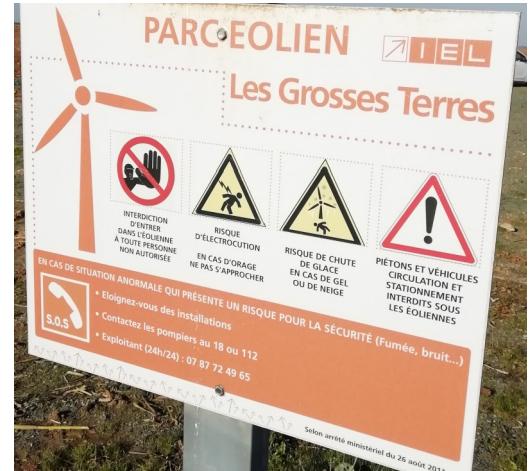
AMPG 2980 modifié Article 14 Identification et prescriptions	<p>Chaque aérogénérateur est identifié par un numéro, affiché en caractères lisibles sur son mât. Le numéro est identique à celui généré à l'issue de la déclaration prévue à l'article 2.2.</p> <p>Les prescriptions à observer par les tiers sont affichées soit en caractères lisibles soit au moyen de pictogrammes sur des panneaux positionnés sur le chemin d'accès de chaque aérogénérateur, sur le poste de livraison et, le cas échéant, sur le poste de raccordement. Elles concernent notamment :</p> <ul style="list-style-type: none"> — les consignes de sécurité à suivre en cas de situation anormale ; — l'interdiction de pénétrer dans l'aérogénérateur ; — la mise en garde face aux risques d'électrocution ; — la mise en garde, le cas échéant, face au risque de chute de glace. 	<p>Lors de l'inspection, les éoliennes E01, E07 et E08 ont été visitées.</p> <p>Sur celles – ci, le numéro d'identification était présent, ainsi que le panneau de prescriptions sur le chemin d'accès y menant.</p>

<p>Ce point est qualifié de fait conforme n°6, noté FC6_2020, des présents constats.</p>
