<b>ADEME</b> Agence de l'Environnement et de la Maîtrise de l'Energie	SFUSP Contact : F. PHILIPPON	<b>ESPACE CHROME</b> <b>à Villeurbanne (69)</b>	Lyon, Le 27 août 2013
--	------------------------------------	--	--------------------------

## Compte rendu d'intervention terminée et éventuelles suites à donner

AP de travaux d'office du 24 mars 2011

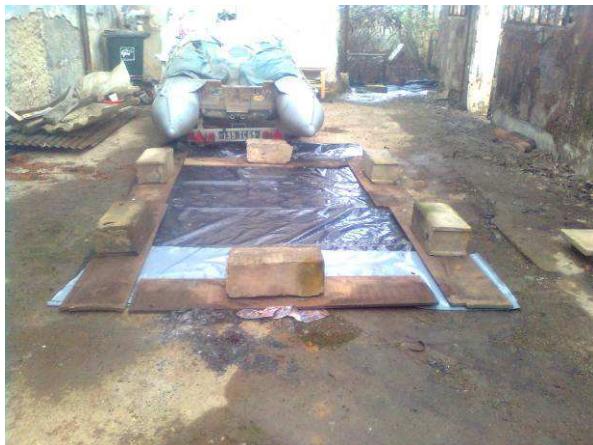
PHOTOGRAPHIE 1 : ETANCHEITE DU TROU N°1 SITUE DANS  
L'ATELIER DE CHROMAGE

Elle a consisté en la pose de plaques en acier de 5mm d'épaisseur et de dimensions 2,5x1,25 m. L'épaisseur des plaques permet de supporter une circulation piétonne. Compte tenu de la dimension des trous 2 plaques ont été nécessaire pour deux d'entre eux.

Les plaques ont été mise en place manuellement et fixées au sol à l'aide de spits dans les parties bétonnées ou à l'aide de pieux dans les parties en terre. Une bâche en polyane a été positionnée sur chaque plaque pour assurer l'étanchéité.

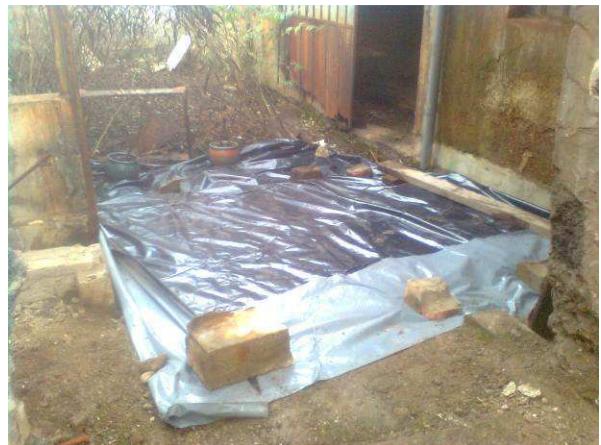
PHOTOGRAPHIE 2 : ETANCHEITE DU TROU N°3 SITUE DANS  
L'ARRIERE COURS

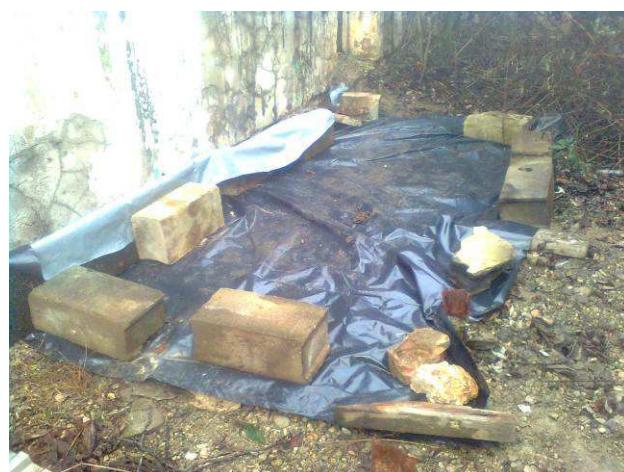
PHOTOGRAPHIE 3 : ETANCHEITE DU TROU N°2 SITUE DANS LE LOCAL DE STOCKAGE

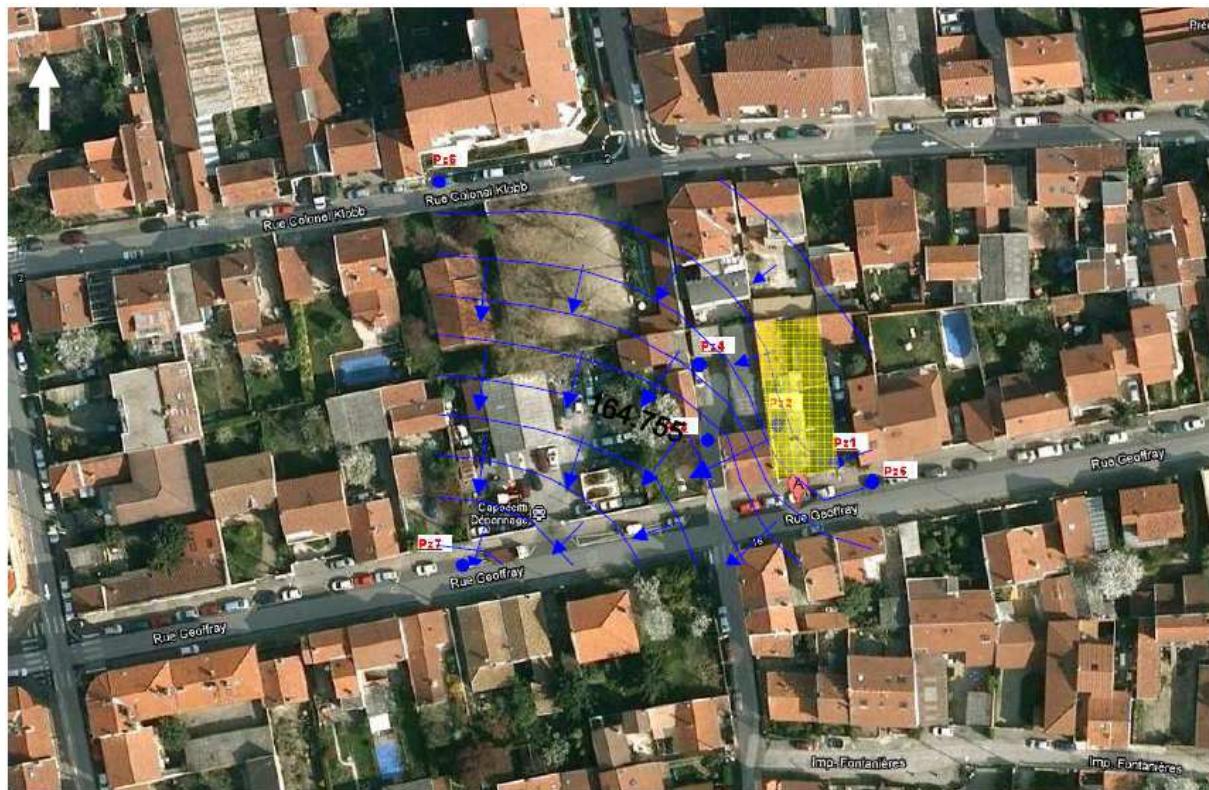
- Niveau statique mesuré lors des différentes campagnes à une profondeur de l'ordre de 5 à 6 m ;
- Ecoulement des eaux souterraines globalement orienté du Nord-est vers le sud-ouest,
- Gradient hydraulique de l'ordre de 1,6 %.

FIGURE 1 : CARTE PIEZOMETRIQUE (2 MAI 2013)

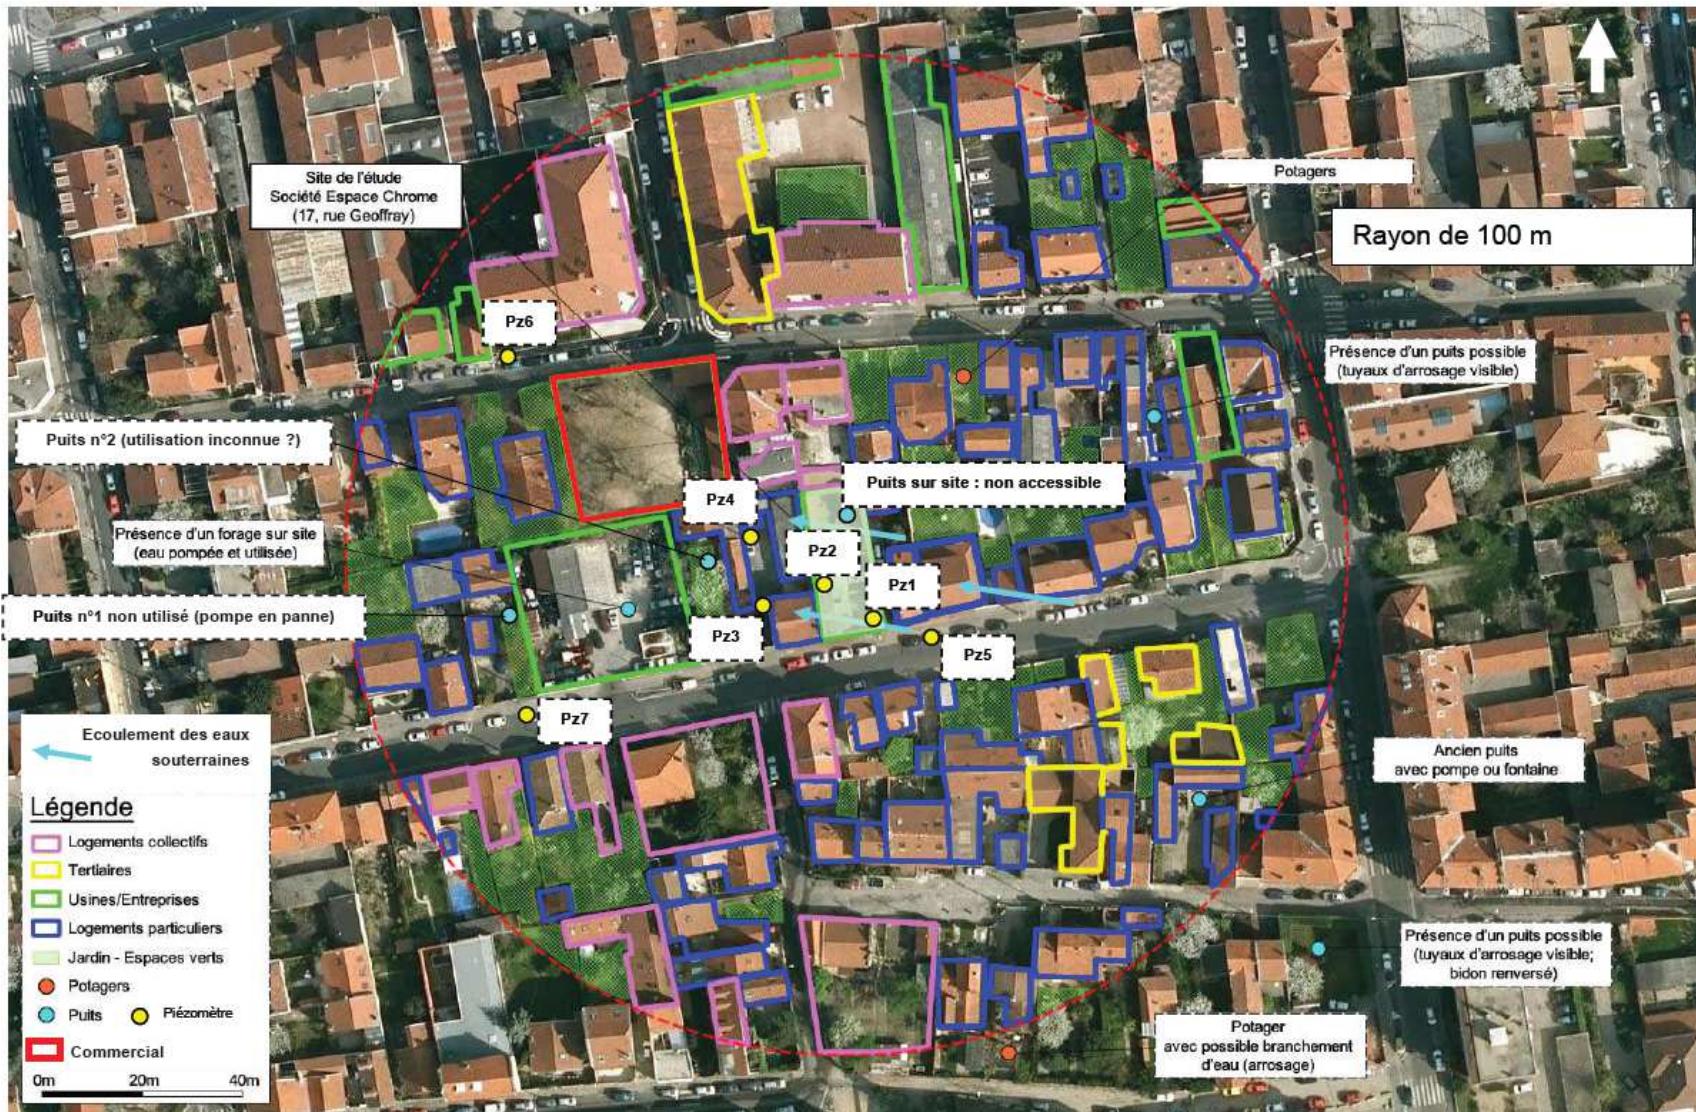
- sensibles avec la présence de maisons individuelles à l'aval immédiat (n°13 et 15 rue Geoffray) et à environ 30 m au nord-ouest (côté rue Colonel Klobb).  
Un puits (dénommé puits n°2 par la suite) a été relevé parmi ces habitations (au 13 rue Geoffray). Aucune donnée sur son utilisation n'est actuellement disponible (propriétaire non interviewé par CSD Ingénieurs).
- industriels avec la présence de la société de dépannage Capoccitti située à environ 20 m à l'ouest du site. Un forage d'eau est présent sur le site : l'eau serait utilisée à des fins domestiques.
- commerciaux avec la présence d'un restaurant situé à environ 20 m au nord-ouest du site (côté rue Colonel Klobb). Aucun puits n'y a été recensé.

FIGURE 2 : OCCUPATION DES SOLS DANS UN RAYON DE 100 M AUTOUR DU SITE (A NOTER QUE LE SENS D'ÉCOULEMENT INDIQUE SUR CET CARTE EST LE SENS D'ÉCOULEMENT PRÉVISIONNEL, CELUI OBSERVE ETANT ORIENTÉ PLUTÔT NORD-EST VERS SUD-OUEST)

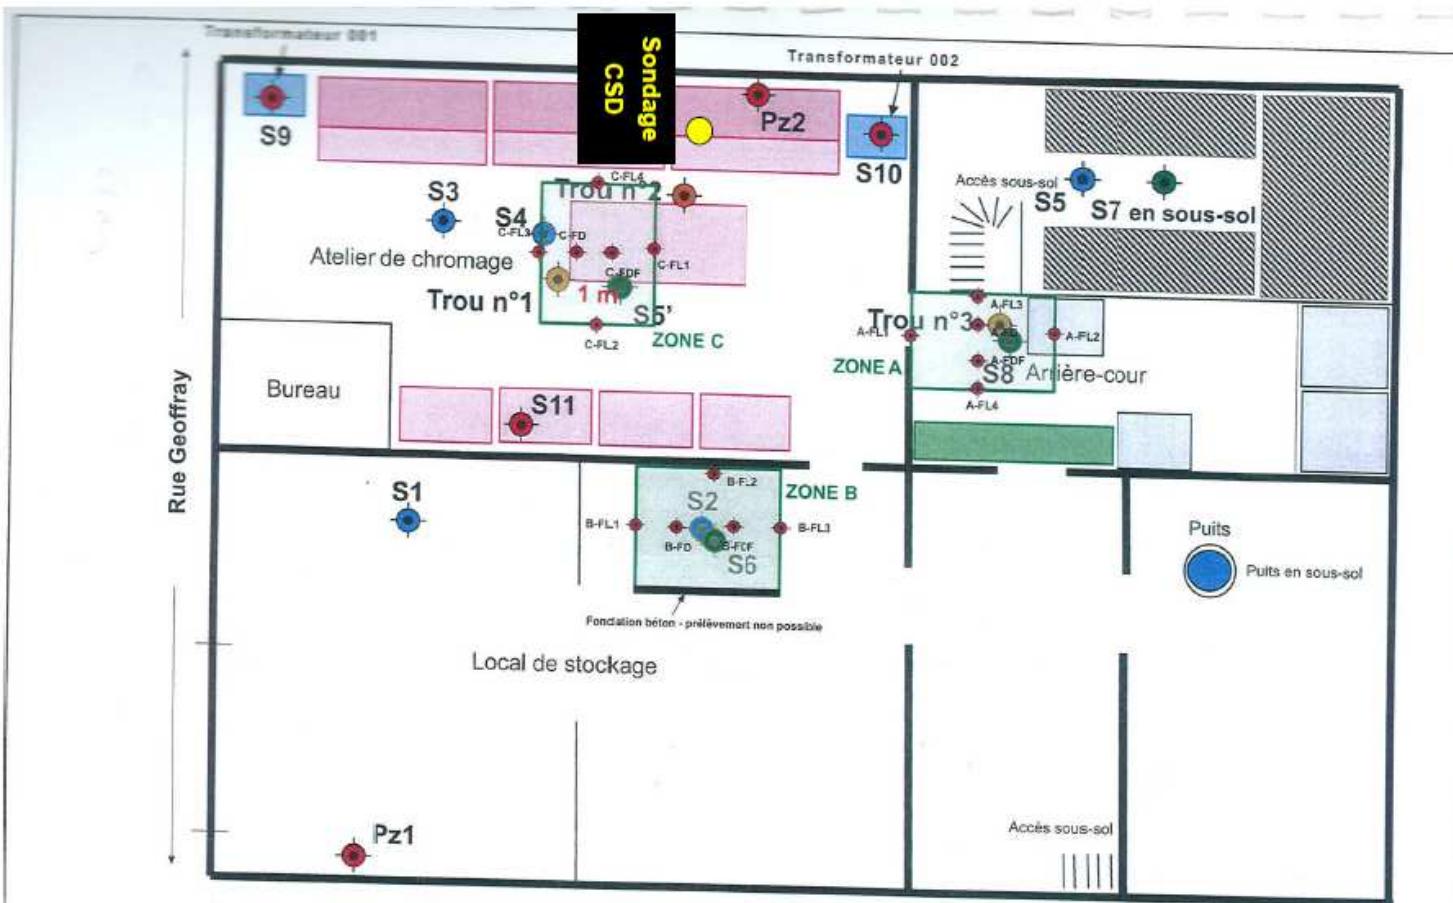
Les implantations des diverses investigations sur les sols sont reportées sur la figure ci-dessous :

FIGURE 3 : IMPLANTATION DES INVESTIGATIONS ET DES ZONES EXCAVÉES

Des opérations de dépollution ont été réalisées en avril 2008 pour le compte des propriétaires. Elles ont consisté en l'excavation de 3 zones fortement contaminées par les métaux (cf. figure 3 ci-dessus) :

- Dans le local de stockage (sondage S2, fortes anomalies en Cr) ;
- Dans l'atelier de chromage (sondage S4, fortes anomalies en As, Cu, Ni, Pb, Zn et Hg) ;
- Dans l'arrière-cour (sondage Trou n°3, fortes anomalies en Cu, Ni, Zn, Cd, Pb).

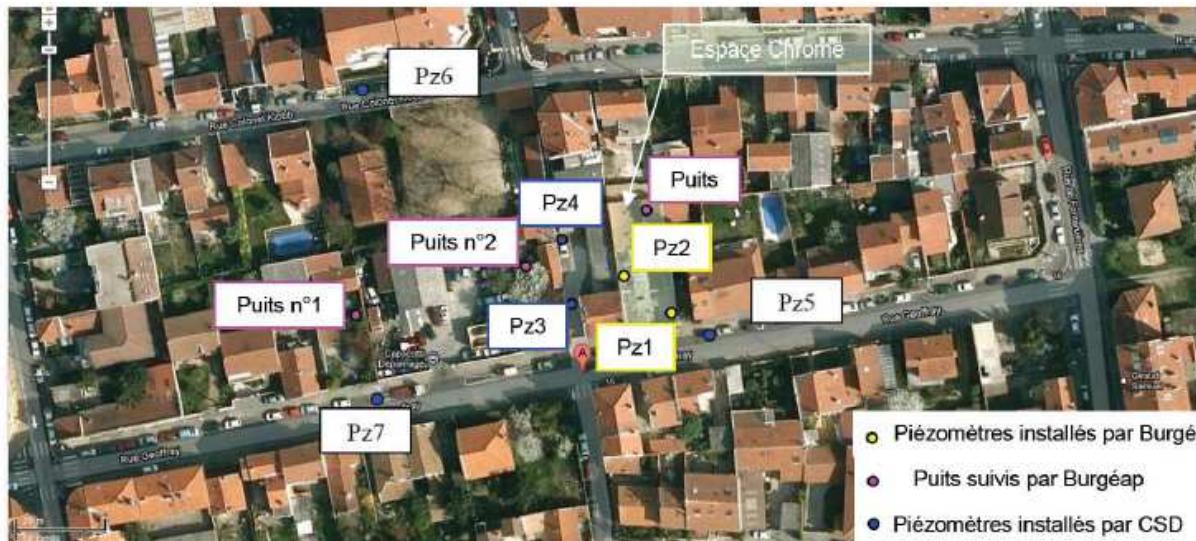
- 1 en amont hydraulique (Pz5) ;
- 2 sur site (Pz1 en amont et Pz2 en aval) ;
- 2 en aval immédiat du site (Pz3 et Pz4) ;
- 2 en aval éloigné du site (Pz6 et Pz7).

Par ailleurs, il existe également des puits : un sur site (« Puits »2) et deux puits privés hors site (« Puits n°1 » et « Puits n°2 ») à l'aval de Pz3 et Pz4. La figure ci-dessous présente la localisation de ces différents piézomètres et puits :

FIGURE 4 : LOCALISATION DES OUVRAGES DU RESEAU DE SURVEILLANCE

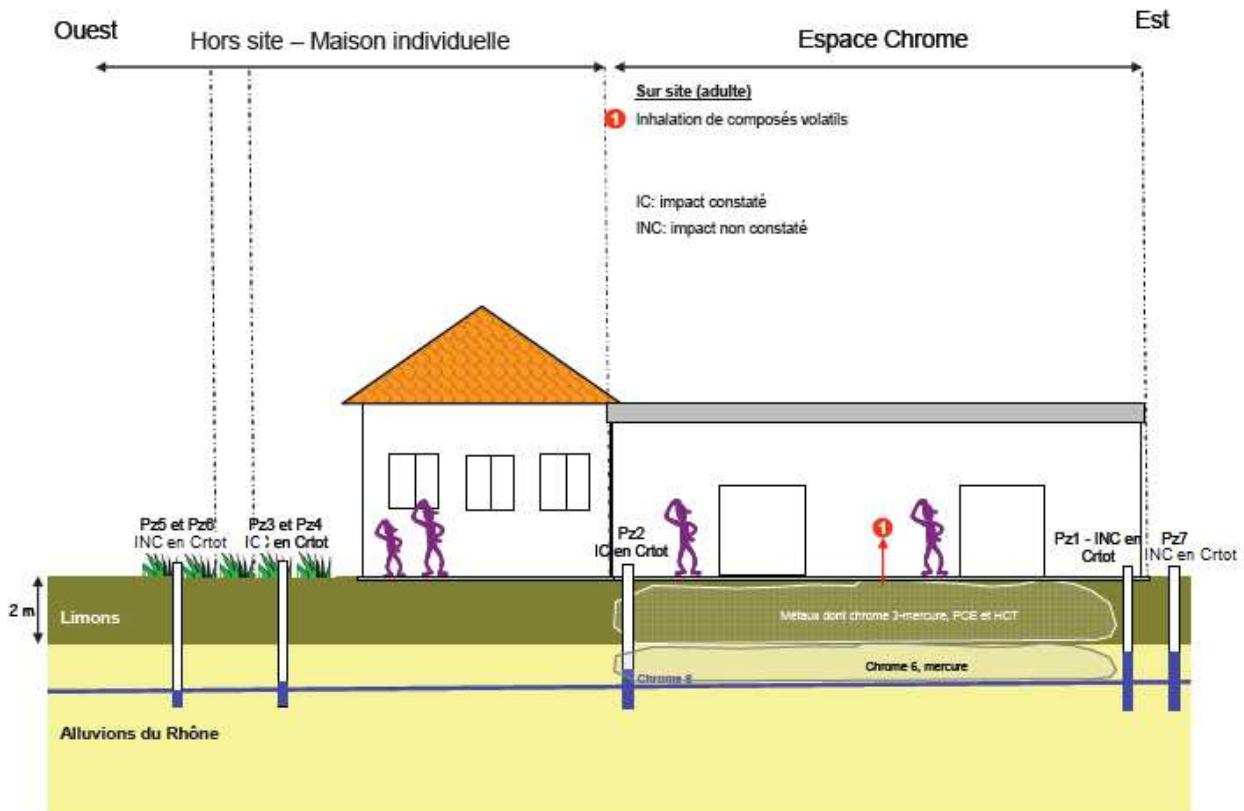
Sur la base des données recueillies le schéma conceptuel suivant a été réalisé :

FIGURE 5 : SCHEMA CONCEPTUEL DU SITE
