Rapport de l'Inspection des installations classées

Visite d'inspection du 26/09/2024

AMORA MAILLE Dijon

Références : 2024-349
Code AIOT : 0005401490

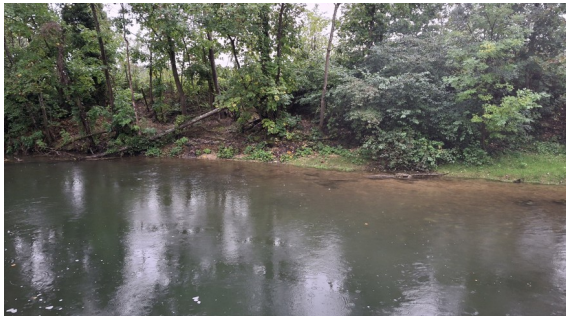
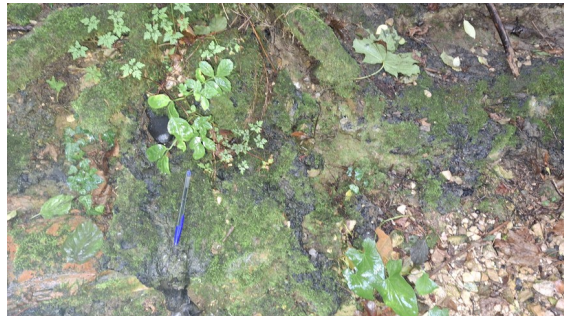
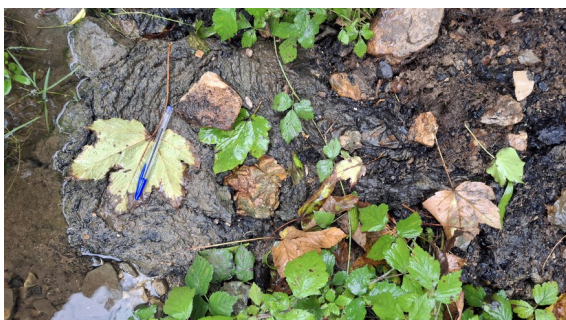
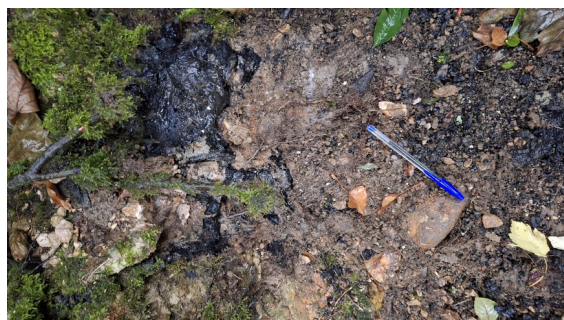
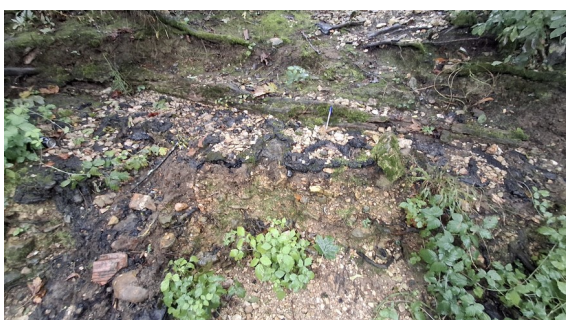
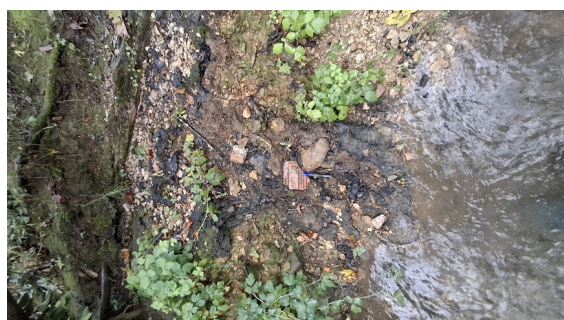
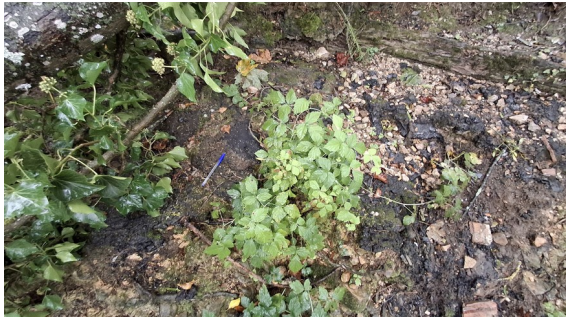
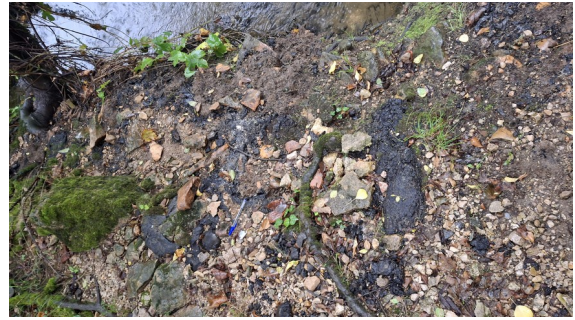
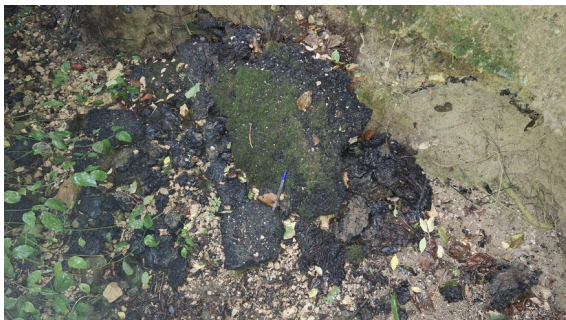
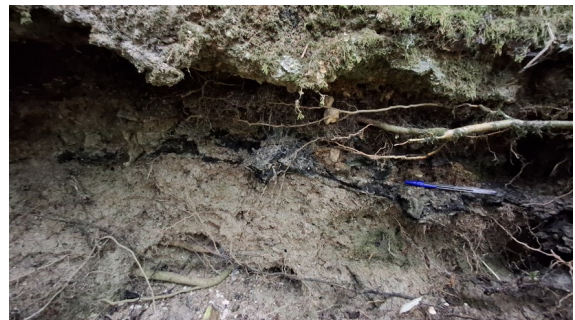
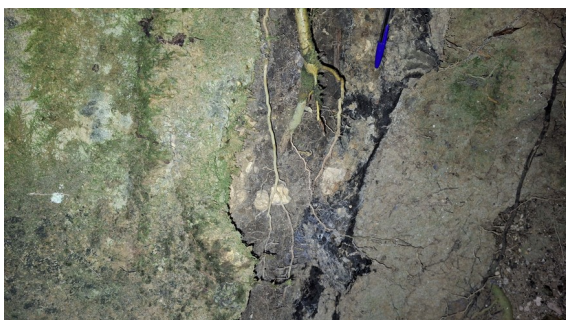
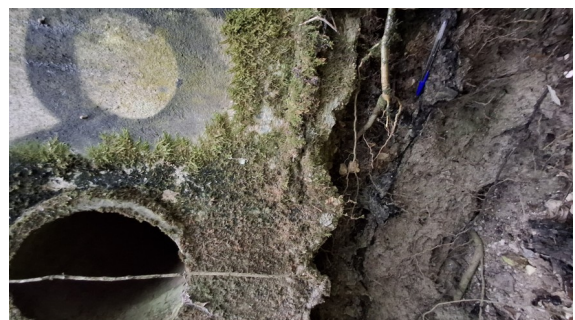
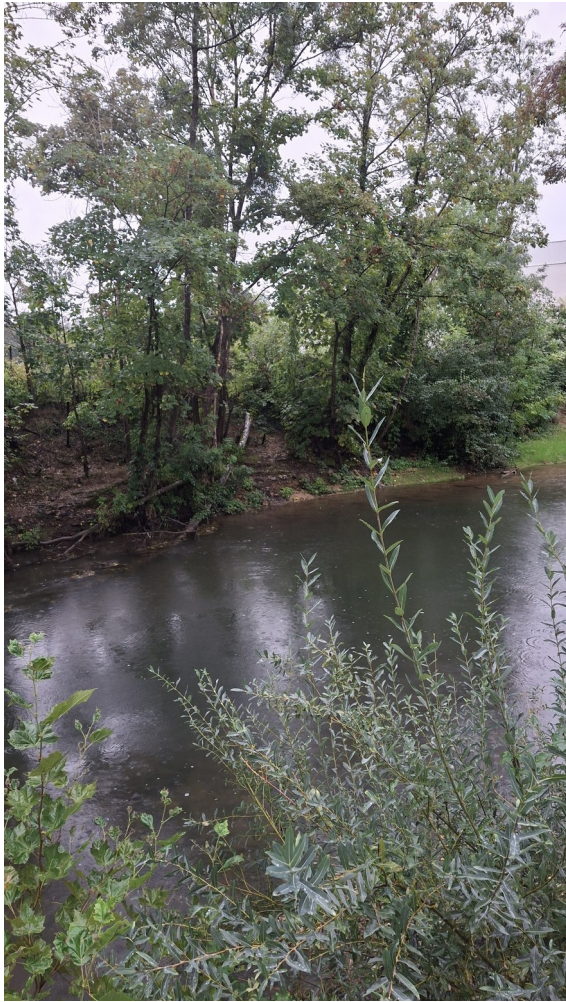
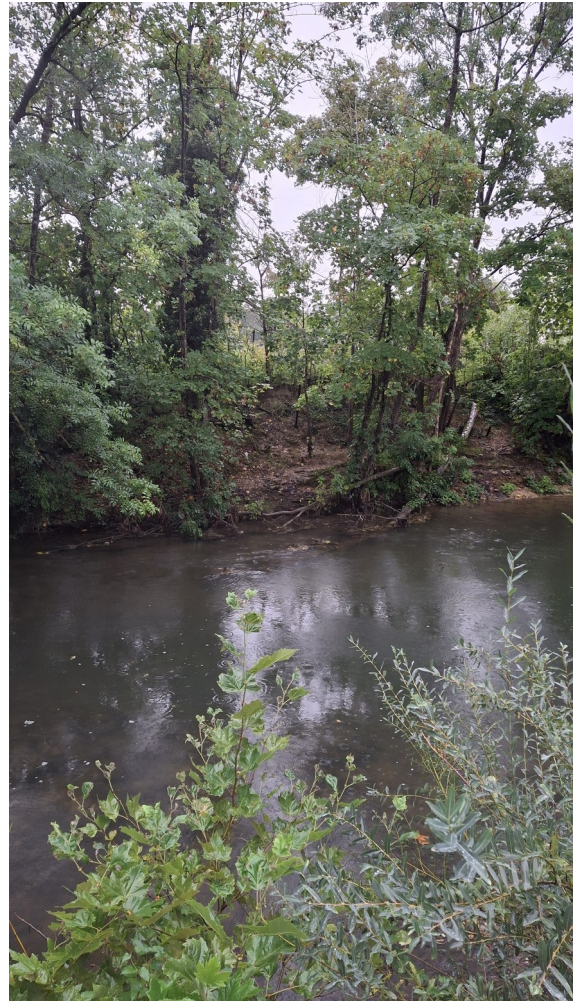
N°1 : Pollution résiduelle

L'inspection a constaté la présence de galettes dont l'observation organoleptique laisserait penser à des galettes d'hydrocarbures.

Ces galettes sont présentes le long de la berge dans une zone correspondant à la zone 1 telle que définie dans le dossier de récolement (cf. plan en annexe du présent rapport). Leurs présences commencent au niveau d'une ancienne canalisation pouvant correspondre à l'évacuation en aval du séparateur d'hydrocarbures présent à proximité du sondage S17 sur le plan joint.

Ensuite, les galettes visibles sont présentes le long de la berge en direction de l'Est, de façon discontinue sur une longueur d'environ 15 mètres et sur une largeur de quelques mètres.

L'inspection a constaté que des galettes sont en contact avec l'eau du cours d'eau, et l'inspection a constaté l'absence d'irisation visible sur l'eau au droit de ces galettes.

L'inspection a constaté, sur deux zones d'érosion, une strate horizontale de quelques centimètres d'épaisseur d'une substance ayant des caractéristiques visuelles identiques aux galettes. Pour l'un, la longueur de la strate visible est d'une dizaine de centimètres, quant à l'autre sa longueur visible est de plusieurs dizaines de centimètres.

La forme des galettes correspond à la forme prise par l'écoulement d'une substance pâteuse.

L'inspection propose que le préfet impose à l'exploitant de :

- caractériser les galettes présentes le long de la berge de l'Ouche ;
- d'évacuer les sources de pollution et de supprimer les pollutions concentrées ;
- reprendre le schéma conceptuel élaboré dans le plan de gestion n° 57952/A de mars 2010 en intégrant le vecteur « eaux de surface » ;
- de réaliser une interprétation de l'état des milieux ;
- de réaliser au besoin un plan de gestion de la pollution.
