**RAPPORT DE CONTRÔLE DE L'INSPECTION  
DES INSTALLATIONS CLASSÉES**

Raison sociale : AUBERT & DUVAL  
Commune : ISSOIRE

Le jeudi 25 février 2016 vers 9h30, un incident s'est produit lors de la vidange d'une cuve d'acide nitrique usagé. Cet incident s'est matérialisé, par une réaction exothermique de la solution, à l'intérieur de la cuve de l'hydrocureur (véhicule de pompage), et par l'émission de fumée de couleur jaune orangé. Suite à cette émission de fumée, un périmètre de sécurité a été mis en place, des personnels des entreprises A&D, CONSTELLIUM et du restaurant d'entreprises ont été confinés. La cellule risque chimique du SDIS Clermont-Ferrand/Riom est intervenue sur le site vers 10h30. La DREAL a été avertie de l'incident par message électronique du service de la sécurité civile à 10h00. Un inspecteur des installations classées s'est rendu sur le site à 15h15. L'objet des visites effectuées par l'inspection est d'identifier les causes qui ont conduit à cet incident et de permettre aux différents acteurs concernés de mettre en place les actions correctives qui pourraient s'imposer.

Annexe 1 : Photos du véhicule citerne de la société JORLAND, de la cuve d'acide nitrique us

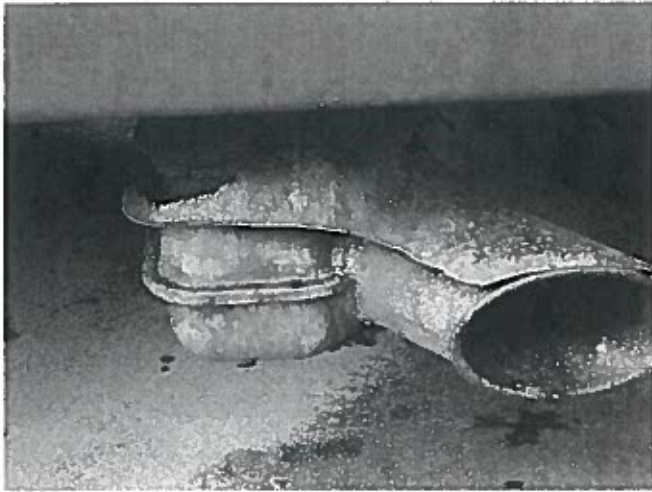
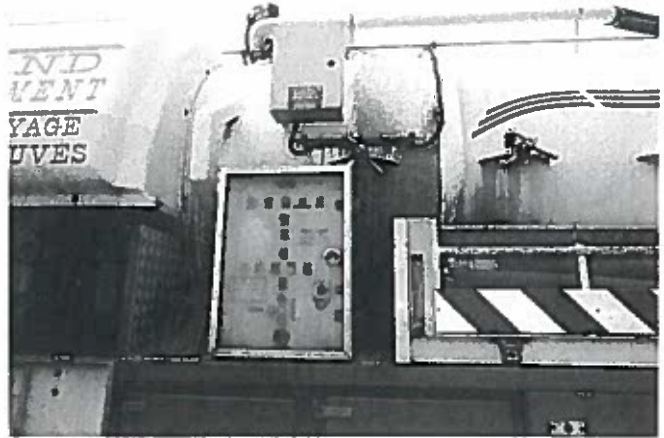
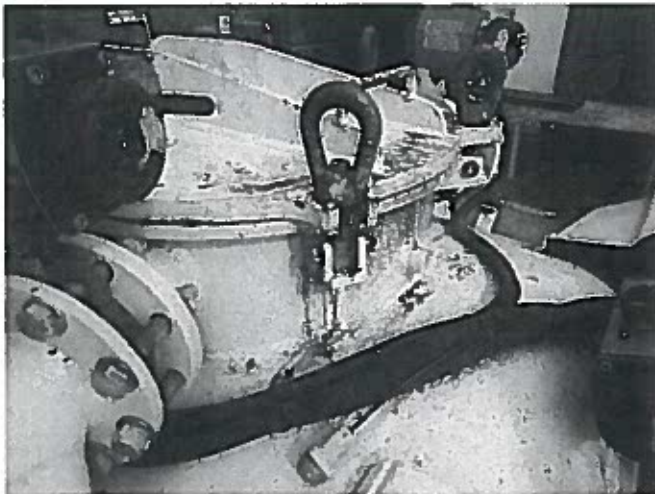
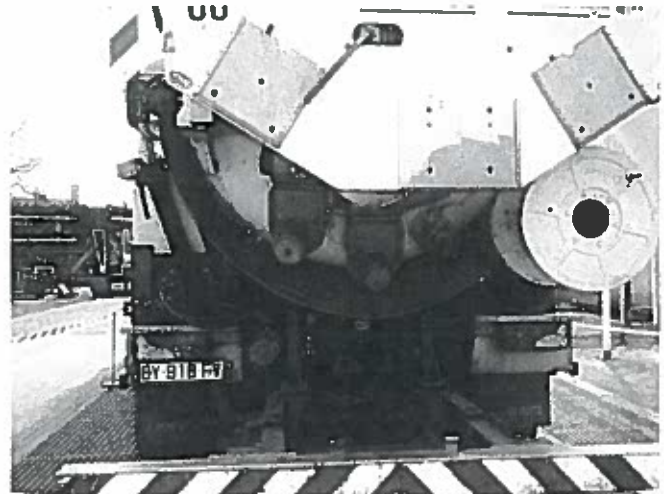
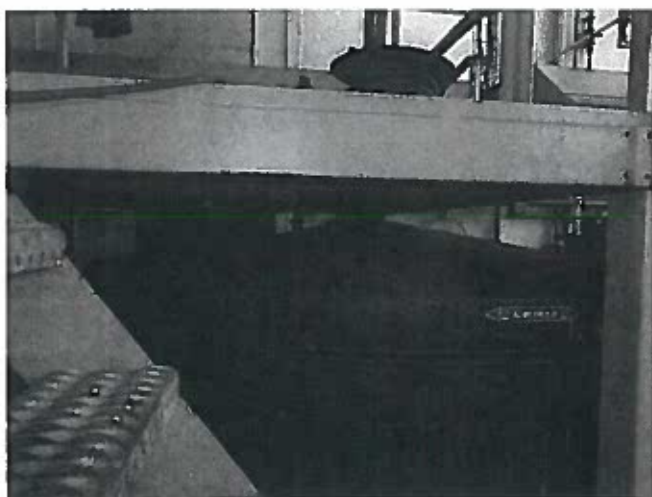
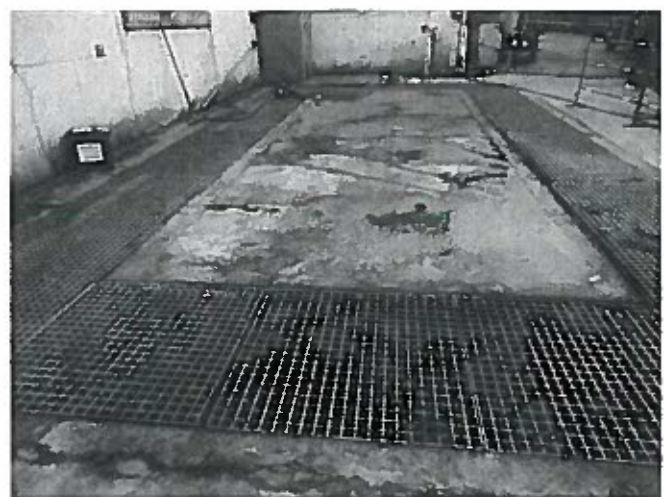
Lors de cette visite, l'inspection des installations classées a pris des photos du véhicule afin de relever les traces laissées lors de l'émission de substances gazeuses et/ou liquides qui permettraient de localiser les orifices de dégagement de gaz ou de liquides (voir photos en annexe).

Lors de la visite, la cloison mobile est en position avancée maximum, elle obstrue en partie le trou d'homme du compartiment avant réservé au transport de l'eau.

- Les mesures effectuées donnent une température de 57°C au bas du fond ouvrant et 30°C sur la virole ;

- Une flaque s'est répandue sous le véhicule (15 à 20 m<sup>2</sup>), le pH des effluents recueillis sur l'aire de rétention affiche une valeur comprise entre 0 et 1, hors rétention, le pH est neutre.

A la suite de la visite, la société AUBERT & DUVAL devra diligenter un organisme indépendant avec l'objectif de procéder à des prélèvements sur le véhicule citerne et ce dans le but d'identifier la cause de l'incident.

Par la suite, l'exploitant devra proposer à l'inspection des installations classées les actions correctives qu'il envisage de mettre en place afin d'éviter qu'un tel incident se reproduise.
