Rapport de contrôle de l'inspection des installations classées		
Référence : 20180802-RAP-DACA0091		
Nom et adresse de l'établissement contrôlé	Code DREAL	
Société BUDILLON RABATEL SAINT PAUL LES ROMANS	S3IC 61-734 Priorité <input type="checkbox"/> PN <input type="checkbox"/> AE <input type="checkbox"/> SP <input type="checkbox"/> Autre DREAL <input checked="" type="checkbox"/> A <input type="checkbox"/> E <input type="checkbox"/> D <input type="checkbox"/> NC Régime <input type="checkbox"/> HAUT <input type="checkbox"/> BAS SEVESO	
Activité principale : carrière		
Date du contrôle : 12/07/2018		
Inspecteur(s) : Catherine MASSON accompagnée de Gaelle MOREL		
Type de contrôle		
<input checked="" type="checkbox"/> Inspection approfondie <input type="checkbox"/> Inspection courante <input type="checkbox"/> Inspection ponctuelle	<input checked="" type="checkbox"/> Inspection annoncée <input type="checkbox"/> Inspection inopinée	<input checked="" type="checkbox"/> Inspection planifiée <input type="checkbox"/> Inspection circonstancielle

Constats de l'inspection

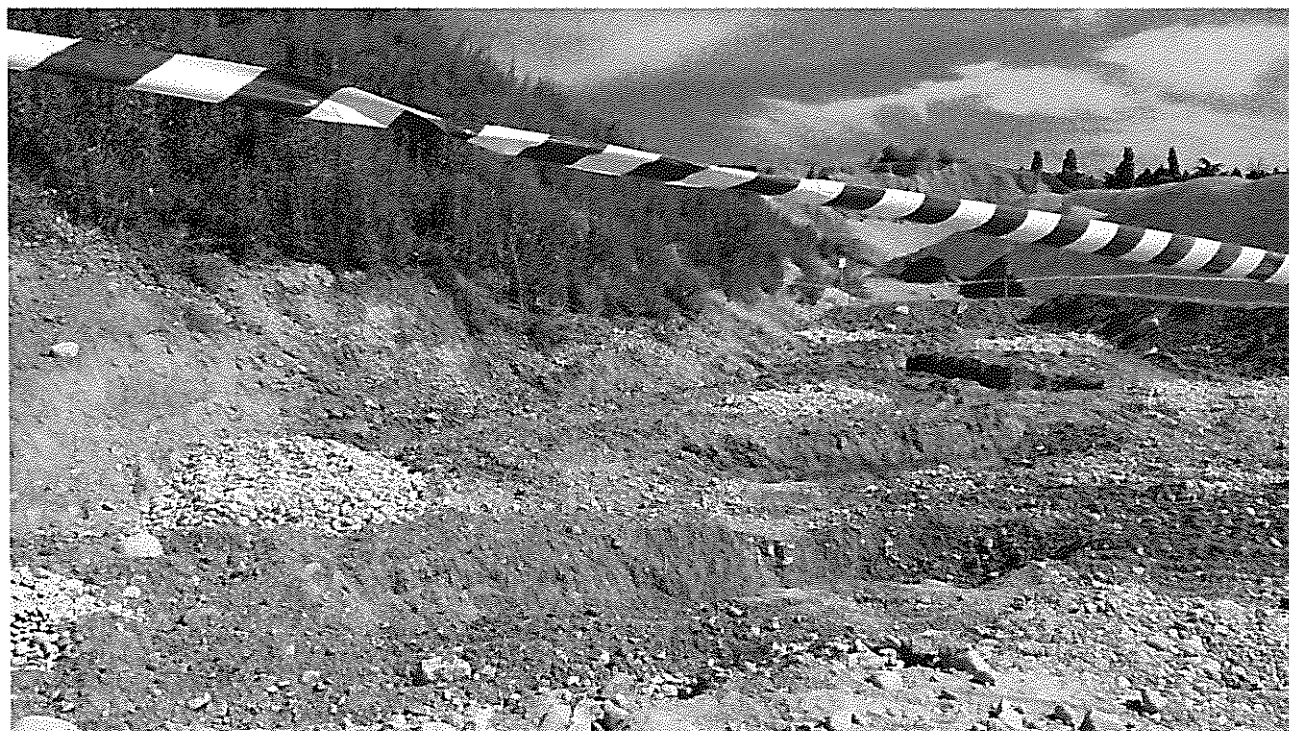
Dans le cadre du suivi écologique et notamment de la conservation du Crapaud Calamite, un réseau de mares est en cours de réalisation, celui-ci est matérialisé par un ruban de signalisation.

La société nous précise que le dispositif a entièrement été conçu et réalisé par leur soin.

Afin de s'assurer du bon fonctionnement des mares et d'un bon suivi de conservation des crapauds calamites, il conviendrait de se rapprocher du bureau d'étude, qui effectuera le suivi environnemental, pour valider les premiers aménagements réalisés avant de poursuivre les travaux.
