**RAPPORT DE L'INSPECTION
DES INSTALLATIONS CLASSÉES
CONSTATS D'UNE VISITE DE CONTRÔLE**

Objet : Installations classées pour la protection de l'environnement
Société VALORHIN à Strasbourg,
visite de contrôle du 13 janvier 2016

Conséquences liées à l'explosion de l'électrofiltre.

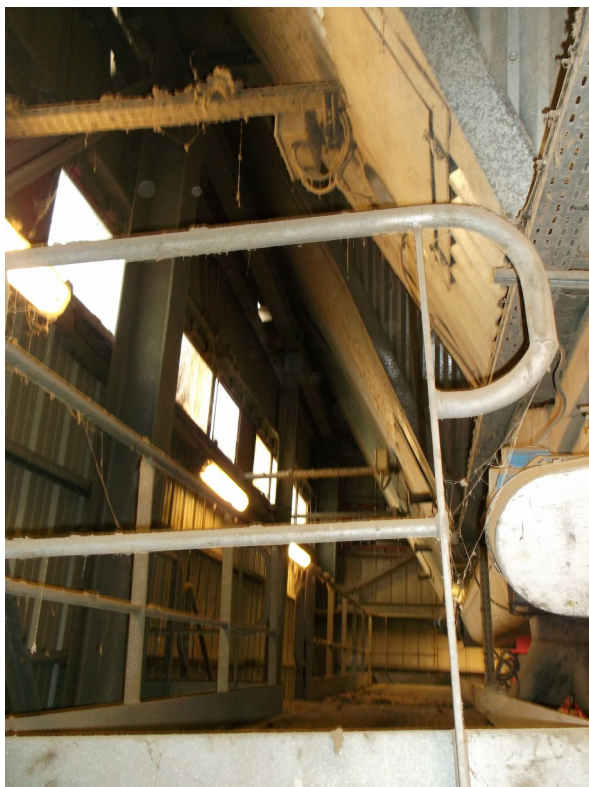
Photo du caisson de l'électrofiltre, qui a priori est intact la passerelle située à proximité a été déplacée par le souffle

- audit des transformateurs
- contrôle de la structure du caisson de l'électrofiltre et de ses accès avant d'y pénétrer
- contrôle des équipements de l'électrofiltre (des marteaux notamment)
- test des pompes de transfert des cendres

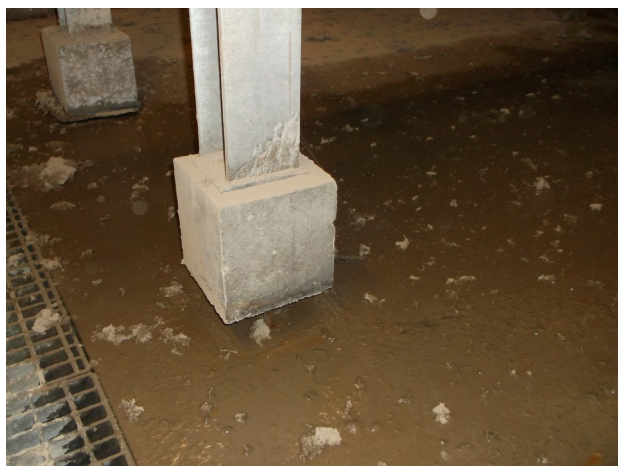
Le support en béton de l'électrofiltre a été déplacé par l'explosion

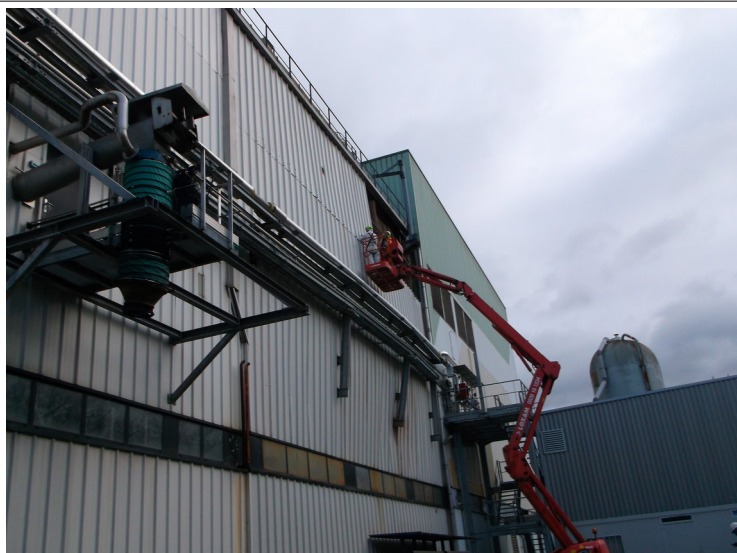
Vue de l'extérieur : Le bardage extérieur du bâtiment été déformé par l'explosion et le les tuyauteries d'eau chaude ont été déplacées.
