# Fiche des constatations effectuées lors d'une visite d'inspection au titre du code de l'environnement

DREAL Bourgogne

**Tableau des constats d'écarts et des constats pertinents**  
**Société SARP CENTRE-EST - Site de Crissey - Inspection du 29 septembre 2015**

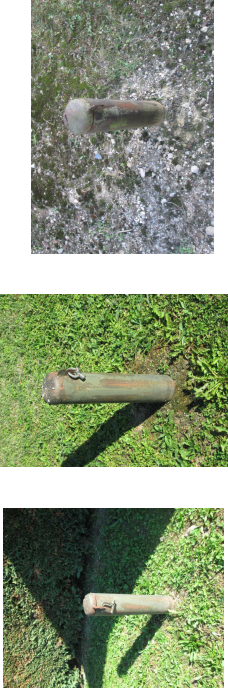
| Articles de l'AP3 | Points vérifiés | Nature du constat | Constats/Commentaires/Observations |
|---|---|---|---|
| Art.4.4 et 9.2.2.1 | <p><b>Surveillance des eaux souterraines :</b></p> <ul style="list-style-type: none"> <li>- Tous les ans, 1 analyse en basses eaux et 1 analyse en hautes eaux de 13 paramètres (pH, conductivité, phénols, DCO, DBO<sub>5</sub>, chlorures, BTEX, AOX, hydrocarbures totaux, nickel, arsenic, chrome 6 et chrome total) sur deux piézomètres PZ1, PZ2 et PZ3 + suivi des niveaux piézométriques et carte piézométrique.</li> <li>- Piézomètres maintenus en bon état, capuchonnés et cadénassés.</li> </ul> | Observations | <p>La fréquence d'analyses est respectée : analyses les 22/09/2014 et 18/02/2015. Les résultats brutes sont disponibles. <b>Aucune interprétation des résultats n'est réalisée par l'exploitant de manière à évaluer l'évolution de la qualité des eaux souterraines.</b></p> <p>Les trois piézomètres présents sur site sont protégés. PZ1 et PZ2 sont cadénassés. <b>PZ3 n'est pas cadénassé.</b></p> |
