Fiche des constatations effectuées lors d'une visite d'inspection

DREAL Bourgogne

Unité Territoriale de Saône et Loire		Mission déchets - Mâcon			
Noms des inspecteur : Marc LESCOUET accompagné de Céline LEROUX					
Date de l'annonce de l'inspection : /		Date de l'inspection : 29 juillet 2015			
Type d'inspection :	<input type="checkbox"/> approfondie <input checked="" type="checkbox"/> inopinée <input type="checkbox"/> planifiée	ou ou ou	<input checked="" type="checkbox"/> courante <input type="checkbox"/> annoncée <input checked="" type="checkbox"/> circonstancielle <input type="checkbox"/> ponctuelle		
Détail des circonstances : Incendie dans l'alvéole en cours d'exploitation					
Établissement : SMET 71 - « Sur les Bois »		Autorisation			
Commune : CHAGNY 71150		Priorité : Prioritaire			
Activité : Installation de stockage de déchets non dangereux.					
Liste des installations inspectées : casier E3-E4.					
Thèmes : /					
Référentiel de l'inspection : Arrêté préfectoral n° 10-04869 du 24 novembre 2010. Arrêté préfectoral n° DLPE/BENV-2015-208-1 du 27 juillet 2015

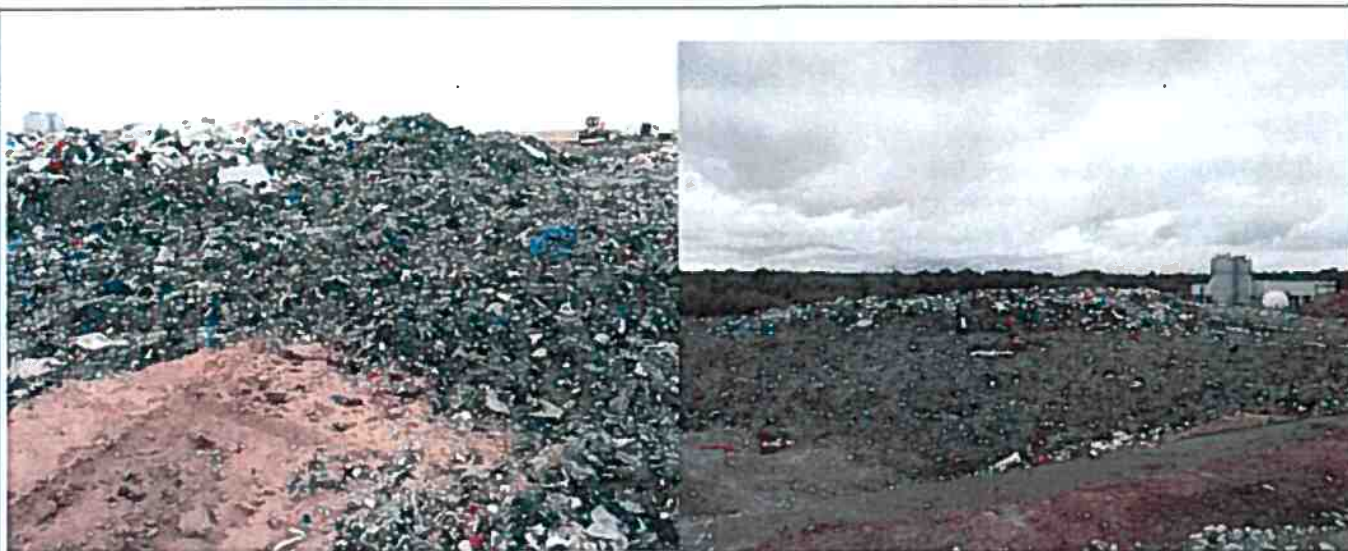
Principales constatations effectuées :					
<ul style="list-style-type: none"> • L'alvéole E3 du casier E3-E4 arrive en fin d'exploitation, la surface ouverte d'exploitation représente la totalité de l'alvéole, soit une superficie d'environ 12 000 m² : <ul style="list-style-type: none"> – les déchets n'ont pas fait l'objet d'un recouvrement tel que prescrit aux articles 8.1.3.2 des arrêtés préfectoraux des 24 novembre 2010 et 27 juillet 2015, ceci constitue une non-conformité, – la surface maximale d'exploitation découverte ne respecte pas les prescriptions de l'article 1.2.4.1 de l'arrêté préfectoral du 24 novembre 2010, ni celle de l'article 8.1.3.1 de l'arrêté préfectoral du 27 juillet 2015, ceci constitue une non-conformité, • Bien que des matériaux destinés au recouvrement soient stockés à proximité du casier, conformément aux dispositions des articles 8.1.3.2 des arrêtés préfectoraux susmentionnés, la quantité est insuffisante pour permettre la couverture complète de l'alvéole en exploitation, ceci constitue une non-conformité.

Au premier plan, zone de l'incendie recouverte de terre. A l'arrière plan et photo de droite : déchets non couverts

<p>Par courriel du 29 juillet 2015, l'exploitant nous a communiqué les mesures immédiatement mises en place pour couvrir la zone de stockage en exploitation (couverture de 4 000 m² le jour même et plan de phasage pour couvrir l'alvéole sous 2 jours).</p>

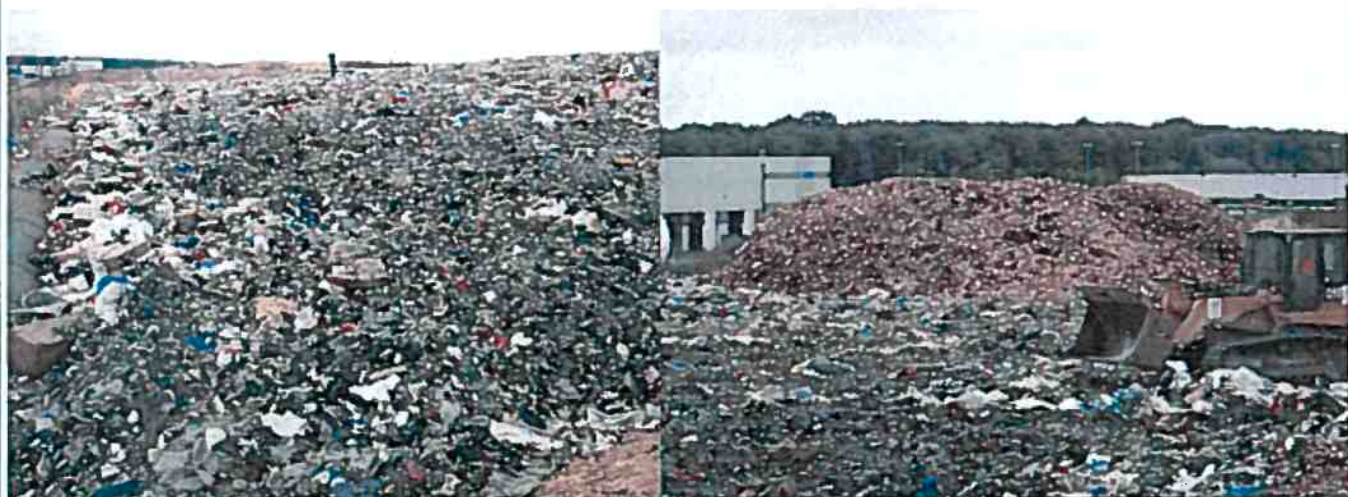
Déchets non couverts, flanc Nord du casier

Tas de matériaux de couverture
