Fiche des constatations effectuées lors d'une visite d'inspection

DREAL Bourgogne

Réf. LP/PV/2015-305

Société : S.A.S ACYCLEA

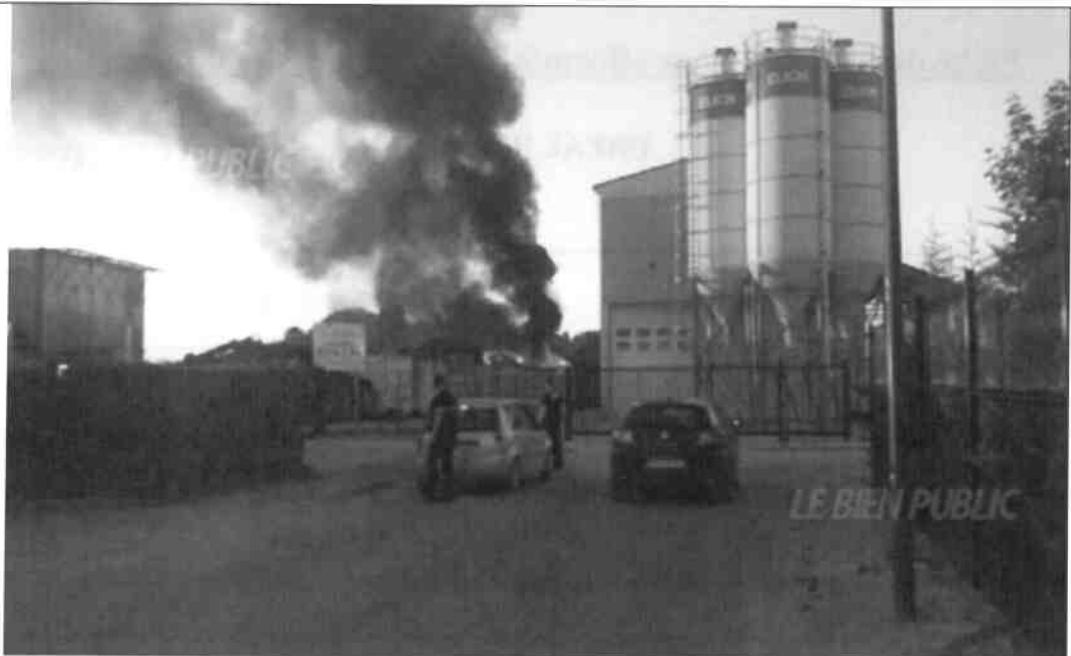
Un incendie s'est déclaré le mardi 30 juin 2015 vers 20h45 au niveau du stockage de FLUFFS (résidus légers de broyage composés de matières telles que des mousses, des tissus et des matières plastiques, séparées du brut de broyage au moyen d'un écoulement d'air porteur). Le stockage, d'une quantité d'environ 20 T, reposait sur une hauteur de l'ordre de 2m dans une alvéole de stockage proche de la limite de propriété du site.

Le jour du sinistre, les fortes températures ont contribué au démarrage de l'incendie du FLUFF dont il était connu qu'il avait par ailleurs une propension à s'autoéchauffer.

Vue du casier en feu depuis la voie publique (photo le Bien Public)

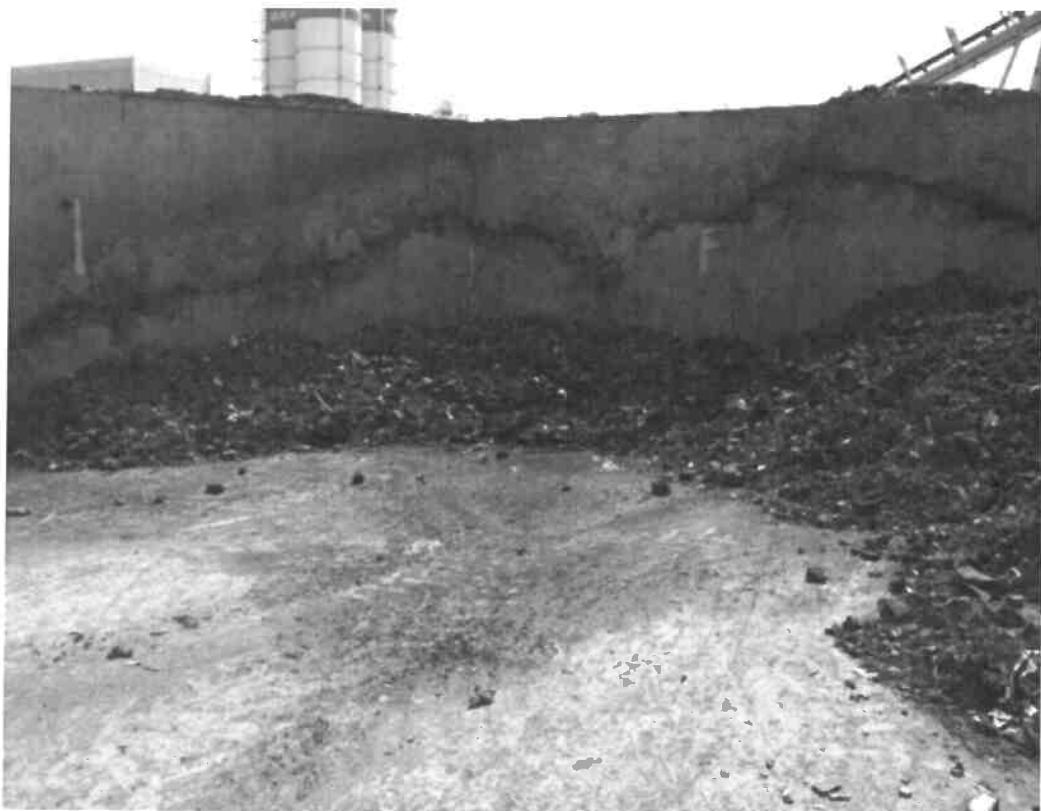
Les services de secours, prévenus par des témoins, sont parvenus à maîtriser rapidement l'incendie sans que celui-ci ne se propage ni à l'intérieur, ni à l'extérieur du site. La majorité du stock de FLUFFS a été consumée en générant une épaisse fumée visible à des kilomètres à la ronde.

Vue du casier après extinction et après élimination du partie des résidus

Alors que le site est en rétention complète, les eaux d'extinction (environ 30 m³ d'après l'exploitant) ont été collectées dans le séparateur d'hydrocarbures d'une contenance de 80 m³. Le séparateur a été fermé pour éviter tout rejet à l'extérieur. Les eaux contenues dans le séparateur feront l'objet d'analyses avant toute décision concernant leurs modalités d'élimination (rejet ou pompage et traitement). L'exploitant a transmis à l'Inspection des Installations Classées une déclaration de sinistre le 1 juillet 2015 et un rapport d'incident le lendemain.

Outre l'élimination des eaux d'extinction, il appartient à l'exploitant de présenter à l'Inspection les mesures qu'il entend mettre en œuvre pour maîtriser, en toutes circonstances, le risque d'incendie propre aux FLUFFS.
