Rapport de l'Inspection des installations classées

Visite d'inspection du 30/07/2024

HOLCIM BETON GRANULAT HAUT RHIN- HBGHR

Le présent rapport rend compte de l'inspection réalisée le 30/07/2024 de la carrière HOLCIM BETON GRANULAT HAUT RHIN- HBGHR implantée AUSSER DER STRASSE ZERC3 68390 Sausheim. Cette partie « Contexte et constats » est publiée sur le site internet Géorisques (<https://www.georisques.gouv.fr/>).

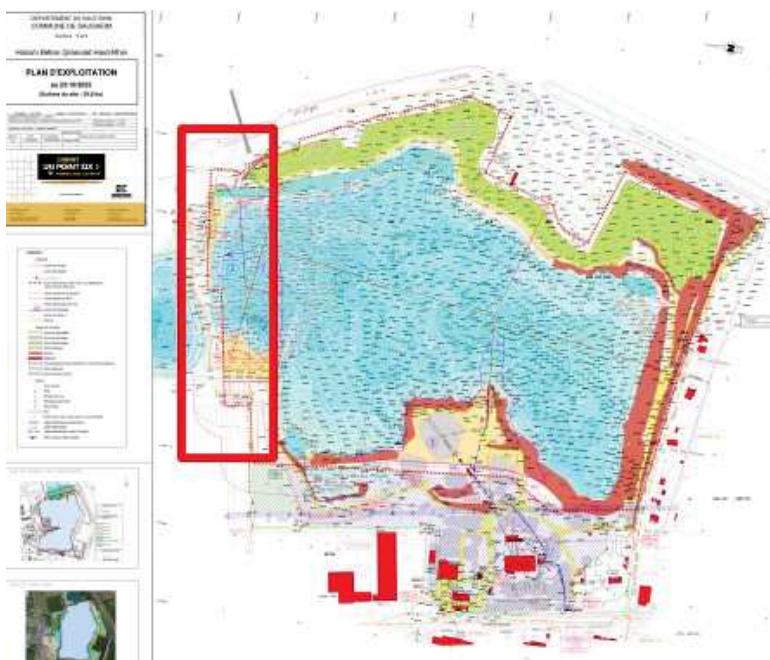
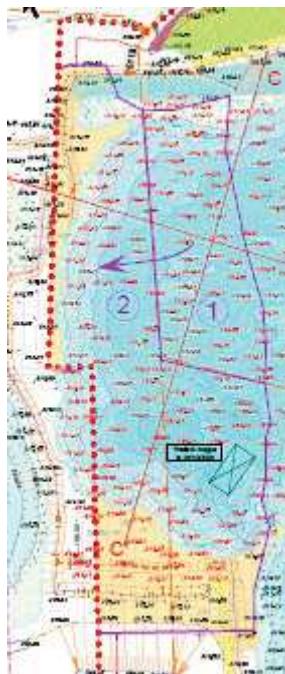
Extrait du plan d'exploitation (dernier relevé du 23/10/23) :

Le jour de l'inspection il a été constaté que la drague était dans la zone nord du plan d'eau. L'exploitation est située dans la zone de la digue de séparation entre le plan d'eau et le plan d'eau de la carrière voisine (Veuve Gerteis).
