FICHE D'ECART

Fiche n° 1

Exploitant : ALTEO GARDANNE Site inspecté : USINE

Date de l'Inspection: 15 03 2018

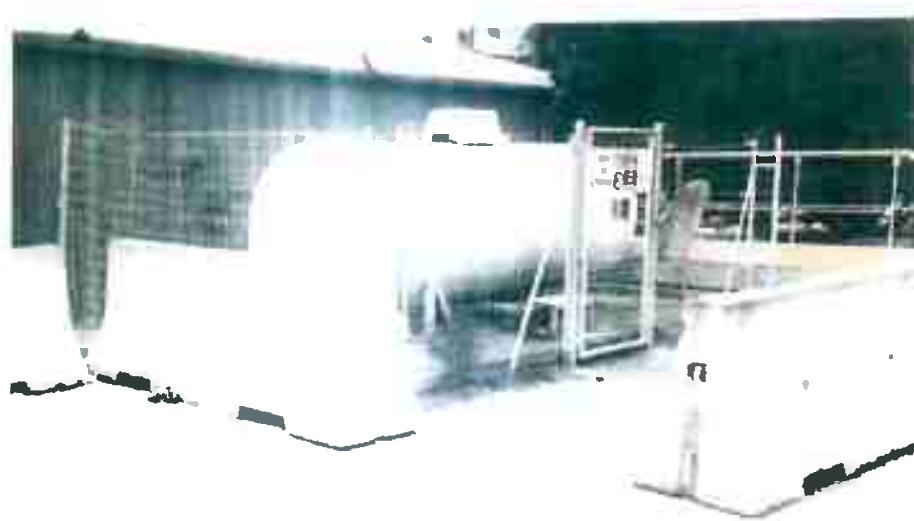
Un engin de manutention à moteur thermique était garé à moins de 3 mètres de la cuve de GPL située au niveau du broyage SB contrairement aux mesures de prévention affichées sur la cuve.
Les zones à risques doivent être matérialisées par tous moyens appropriés.

Il s'agit d'un non respect de consigne ALTEO affichée à proximité de la cuve car la réglementation en vigueur (guide ATEX) demande d'être stationné à plus de 3 m des brides et de la soupape. Cela ne devrait donc pas faire l'objet d'un écart de la part de la DREAL.

L'affichage sera modifié pour être strictement cohérent à la réglementation ATEX.

D'autre part, afin de faire respecter cette nouvelle consigne, un périmètre de sécurité à base de plots béton a été mis en place pour matérialiser la zone des 3 m (voir photo).
