# Fiche des constatations effectuées lors d'une visite d'inspection au titre du code de l'environnement

DREAL Bourgogne Franche-Comté

**Société SMET – Inspection du 23 juin 2016**

- Arrêté préfectoral d'autorisation n° DLPE/BENV 2015-208-1 du 27 juillet 2015 autorisant l'extension d'une installation de stockage de déchets non dangereux

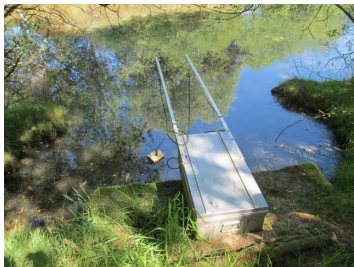
Articles	Exigences à vérifier	Nature du constat	Constats/Commentaires/Observations
<b>Eaux de ruissellement</b>			
Art. 9.2.4.1	<p>Les dispositions minimum suivantes sont mises en œuvre :</p> <p>Une analyse du pH et de la conductivité des eaux de ruissellement internes issues des bassins de collecte est réalisée quotidiennement et avant rejet dans le milieu naturel. En cas d'anomalie, la totalité des paramètres mentionnés à l'article 4.5.9 sont analysés.</p> <p>L'exploitant procède à des analyses de la qualité des rejets d'eaux de ruissellements internes. Ces analyses portent sur la totalité des paramètres définis à l'article 4.5.9 du présent arrêté préfectoral. La fréquence de ces analyses est trimestrielle pendant la période d'exploitation et semestrielle pendant la période de suivi.</p> <p>Au moins une fois par an, les analyses seront réalisées par un organisme agréé par le ministère chargé de l'environnement.</p>	Conforme	<p>Les résultats sont saisis sous GIDAF.</p> <p>Les mesures du pH et de la conductivité sont réalisées.</p> <p>Les analyses de décembre 2015 et février 2016 sont conformes.</p> <p>Le contrôle inopiné réalisé en février 2016 montre le respect des VLE.</p> <p>Le jour de l'inspection, il a été vérifié la présence de l'équipement d'enregistrement du pH et de la conductivité. En instantanée, le pH était à 7,12 et la conductivité à 555 µS/cm, ce qui est cohérent avec les valeurs déclarées.</p>

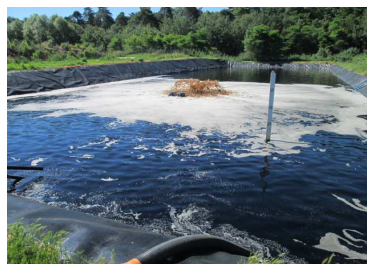
Articles	Exigences à vérifier	Nature du constat	Constats/Commentaires/Observations
Art. 4.5.8	Les lixiviats devront respecter les valeurs limites suivantes pour être traités à la station d'épuration urbaine de Chalon sur Saône – Port Barrois :	Observations	Sur l'analyse de février 2016, le paramètre Azote Global est légèrement supérieur à la limite (1670 mg/l). Ce dépassement est récurrent.
			Les analyses réalisées en septembre 2015 sur les lixiviats pour chacune des 4 zones de collecte identifiées montrent des dépassements en Azote Global pour les 4 zones, en DCO et chrome pour 3 zones (conforme pour la zone la plus ancienne), et en DBO <sub>5</sub> pour la zone en cours d'exploitation. Des dépassements sur ces paramètres sont régulièrement observés depuis 2012.
			Pour remédier aux dépassements récurrents observés sur le paramètre Azote Global, l'exploitant a mis en place début juin 2016 un aérateur dans le bassin des lixiviats. Un 2ème aérateur devrait être installé dans la 1ère quinzaine de juillet.

La mesure réalisée le 21 juin 2016 sur les lixiviats montre des résultats conformes : Azote Global : 1 440 mg/l ; Chrome : 920 µg/l ; DCO : 3 170 mg/l ; DBO <sub>5</sub> : 124 mg/l.
			<b>La perennité de l'efficacité de l'aération du bassin des lixiviats devra être confirmée par les analyses des mois à venir.</b>
			Le volume des lixiviats est de 19 657 m <sup>3</sup> pour l'année 2013, dont 18 890 m <sup>3</sup> envoyés à la STEP.
			Le volume des lixiviats est de 14 744 m <sup>3</sup> pour l'année 2014, dont 14 549 m <sup>3</sup> envoyés à la STEP.
			En 2015, 14 592 m <sup>3</sup> ont été envoyés à la STEP. Aucun traitement in situ des lixiviats n'a été réalisé.
			La convention prévoit un volume de 20 000 m <sup>3</sup> .

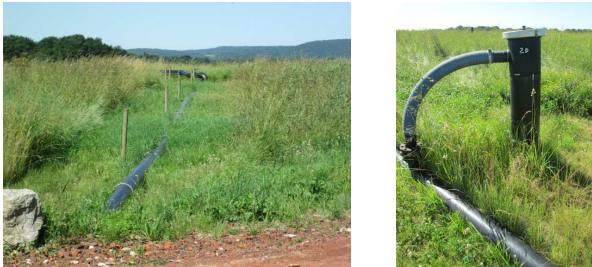
Articles	Exigences à vérifier	Nature du constat	Constats/Commentaires/Observations																								
<b>PRÉVENTION DE LA POLLUTION ATMOSPHERIQUE</b>																											
Art. 3.1.6	<b>Drainage et collecte du biogaz</b>	Conforme	<p>La collecte du biogaz est réalisé sur l'ensemble de l'installation. Le site est entretenu de manière à faciliter l'accès au réseau de collecte.</p>

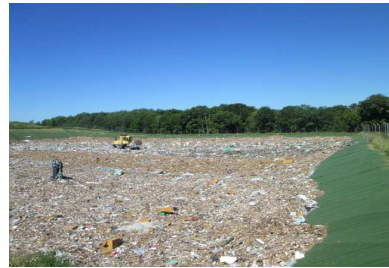
Art. 3.1.4	<b>Voies de circulation :</b> Sans préjudice des règlements d'urbanisme, l'exploitant prend les dispositions nécessaires pour prévenir les envols de poussières et de matières diverses : - les voies de circulation et aires de stationnement des véhicules sont aménagées (formes de pente, revêtement, etc.), et convenablement nettoyées, - les véhicules sortant de l'installation n'entraînent pas de dépôt de poussière ou de boue sur les voies de circulation. Pour cela des dispositions telles que le lavage des roues des véhicules doivent être prévues en cas de besoin, - les surfaces où cela est possible sont engazonnées, - des écrans de végétation sont mis en place le cas échéant. des dispositions équivalentes peuvent être prises en lieu et place de celles-ci.	Conforme	
Art. 8.1.3.2	La surface d'exploitation découverte est limitée à 2 500 m². Il ne peut être exploité qu'un casier, ou qu'une seule alvéole lorsque le casier est subdivisé en alvéoles, par catégorie de déchets. La mise en exploitation du casier ou de l'alvéole n+1 est conditionnée par le réaménagement du casier ou de l'alvéole n-1 qui peut être soit un réaménagement final tel que décrit à l'article 8.1.3.3 si le casier ou l'alvéole atteint la côte maximale autorisée, soit la mise en place d'une couverture intermédiaire dans le cas de casiers ou d'alvéoles superposés. La couverture intermédiaire, composée de matériaux inertes, a pour rôle de limiter les infiltrations dans la masse des déchets.	Conforme	Seule l'alvéole E4 est en cours d'exploitation. La surface d'exploitation est inférieure à 2 500 m³.

Une couverture provisoire d'environ 1 m d'argile a été mise en place sur l'alvéole E3.

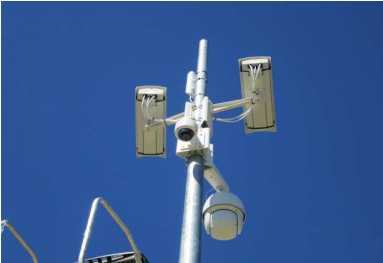
Articles	Exigences à vérifier	Nature du constat	Constats/Commentaires/Observations
Art. 7.3.3 et 7.5.3	Dispositif permettant de détecter et de signaler tout début d'incendie	Conforme	<p>Sur l'alvéole E4 en cours d'exploitation, 4 caméras thermiques sont installées (dont 2 neuves récemment installées), ainsi que 2 caméras anti-intrusion et 2 caméras anti-efraction sur le coffret électrique.</p>

<p>Les caméras thermiques font l'objet d'une vérification annuelle par France Infra rouge. Le dernier contrôle remonte au 22 février 2016.</p>
Art. 7.5.2	Travaux : permis d'intervention/ permis de feu	Absence d'observations	L'exploitant dispose d'un document pour la délivrance de permis de feu.
Art. 7.5.3	<b>Installations électriques</b> Vérification annuelle.	Non observé	
Art. 7.5.3	<b>Vérification périodique et maintenance des équipements :</b> Ponts bascules	Conforme	La vérification du pont bascule 4 (celui vers la déchèterie) a été faite le 25/01/2016 par Precia Molen Service. Celle du pont bascule 3 (celui vers ECOCEA) a été réalisée le 16/09/2015 par ADEMI Pesage.
