INSPECTION DES INSTALLATIONS CLASSÉES

RAPPORT DE LA VISITE D'INSPECTION DU 22/09/2020

Société AUTO PIECES AVALLON

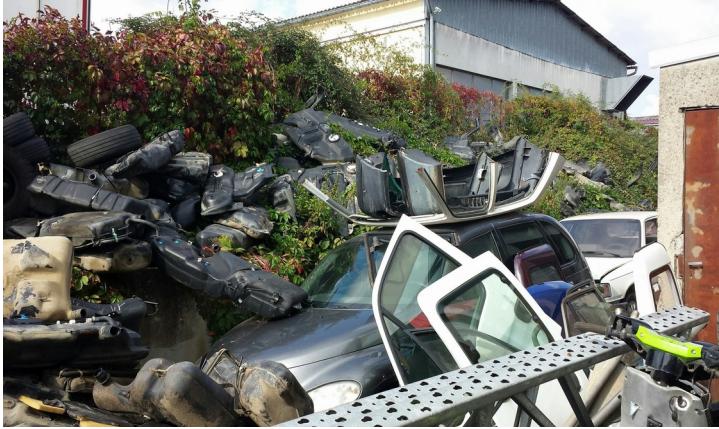
AM1 art 41	<p>Toutes les pièces et fluides issues de la dépollution des véhicules sont entreposés à l'abri des intempéries. Les conteneurs réceptionnant des fluides extraits des véhicules terrestres hors d'usage (carburants, huiles de carters, huiles de boîtes de vitesse, huiles de transmission, huiles hydraulique, liquide de refroidissement...) sont entièrement fermés, étanches et munis de dispositif de rétention.</p> <p>Les pièces grasses extraites des véhicules (boîtes de vitesses, moteurs...) sont entreposées dans des conteneurs étanches ou contenues dans des emballages étanches.</p> <p>Les batteries, les filtres et les condensateurs contenant des polychlorobiphényles (PCB) et des polychloroterphényles (PCT) sont entreposés dans des conteneurs spécifiques fermés et étanches, munis de rétention.</p> <p>Les pièces ou fluides ne sont pas entreposés plus de six mois sur l'installation.</p> <p>L'installation dispose de produit absorbant en cas de déversement accidentel.</p>	Non-conformité	<p>Les fluides extraits sont stockés sur rétention. Les batteries sont entreposées dans des contenants appropriés. Les huiles sont stockées dans une cuve enterrée de 5000 litres, régulièrement vidangée. Les moteurs sont stockés dans le bâtiment de dépollution (sol étanche) ainsi que dans un conteneur étanche à l'extérieur (moteurs destinés à la réutilisation). L'installation dispose de produit absorbant.</p> <p>Non-conformité : Les réservoirs sont stockés en extérieur, sur une zone non étanche. Le site est par ailleurs extrêmement encombré, rendant difficile la circulation.</p>
