INSPECTION DES INSTALLATIONS CLASSÉES

RAPPORT DE LA VISITE D'INSPECTION du 20 novembre 2020

N° S3IC : 0033.03141

Liste des installations inspectées: Ensemble du terrain de la parcelle AT 115, située au lieu-dit «Quartier de la Baratte » sur le territoire de la commune de NEVERS (58000).

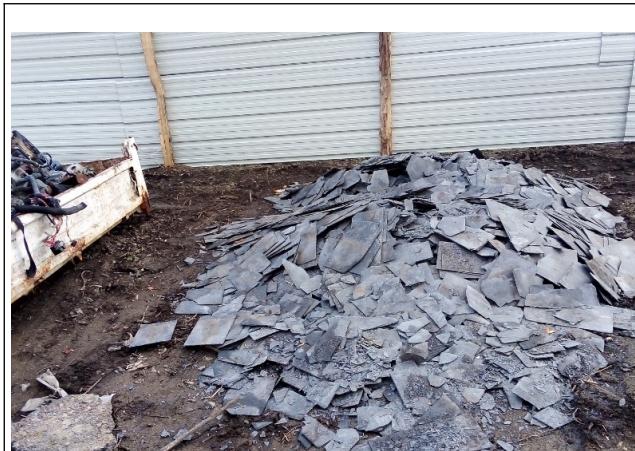
Déchets d'ardoises déposés

Les constats réalisés sur le site ont permis une dynamique de nettoyage de celui-ci par monsieur Di Dio. Ce dernier est tenu de faire évacuer l'ensemble des déchets présents sur le site dans les installations autorisées à les prendre en charge et ce, dans les plus brefs délais.

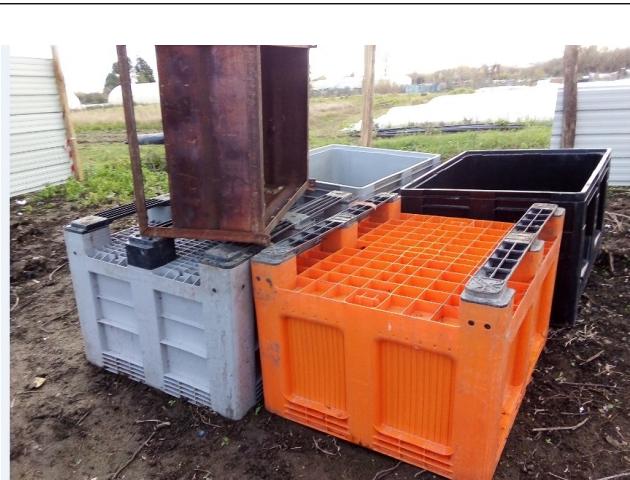
Bacs en plastiques

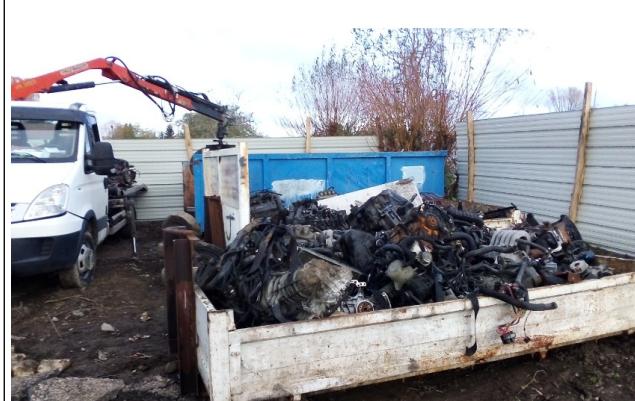
Moteurs et diverses pièces détachées

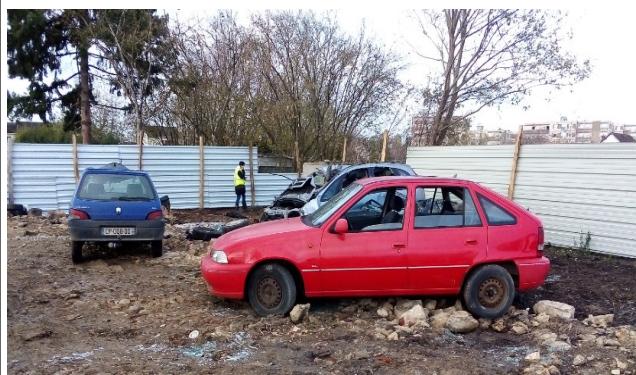
La visite de terrain a permis de constater la présence de 4 véhicules hors d'usage (VHU) pour une surface d'environ 30 m² et descaisses plastiques, déchets de toiture, moteurs, pièces diverses de véhicules pour un volume d'environ 25 m³.

4 véhicules hors d'usage

- justifier de la prise en charge de ces déchets et véhicules hors d'usage dans les installations agréées.

L'exploitant devra fournir les preuves et les justificatifs d'évacuation des déchets et des véhicules de son site au maire de la commune.

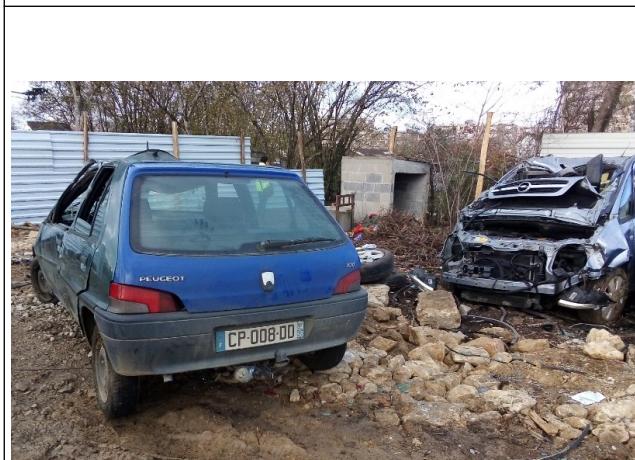
Une seule plaque d'immatriculation est présente : CP-008-DD. La collectivité a indiqué qu'une vingtaine de véhicules étaient présents quelques jours avant l'inspection conjointe menée sur le site.

Seul VHU avec plaque d'immatriculation

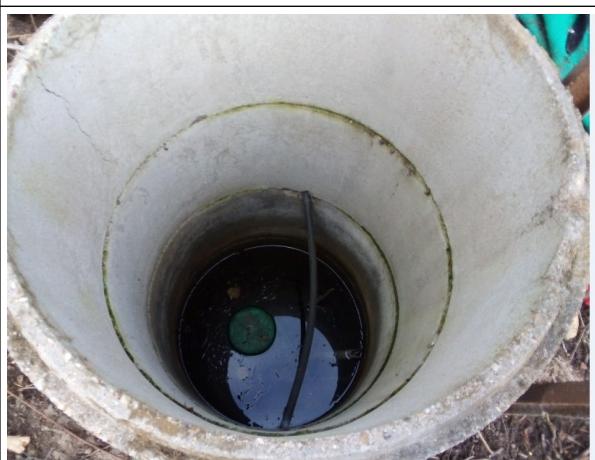
Un puits est présent sur le site, l'eau paraît noire et différents objets en plastiques sont présents. Le jour de l'inspection, monsieur Di Dio procédait à l'enlèvement des véhicules présents sur le site et des déchets.

Puits dans le terrain

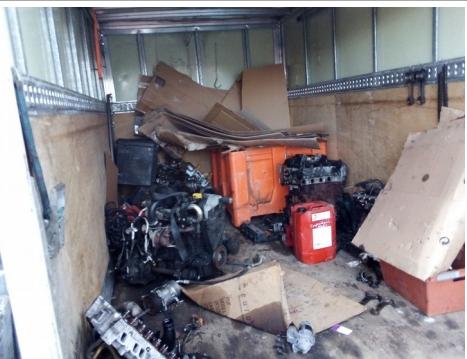
Container de camion contenant divers déchets,
moteurs,...

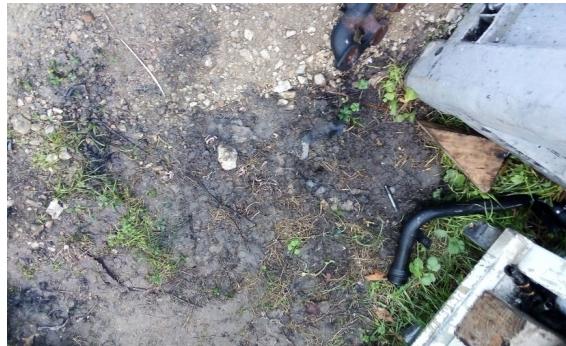
La situation environnementale du site n'apparaît pas satisfaisante, différents déchets, susceptibles de créer une pollution des eaux ou des sols sont stockés en extérieur, sans protection des eaux météoriques et sans précaution environnementale.

Sol souillé par des hydrocarbures
