INSPECTION DES INSTALLATIONS CLASSÉES

RAPPORT DE LA VISITE D'INSPECTION DU 17 mai 2021

VULCANIC

La présente visite d'inspection a eu lieu lors du contrôle inopiné mandaté par la DREAL portant sur la prévention des légionnelles et le contrôle de la Tour AéroRéfrigérante.

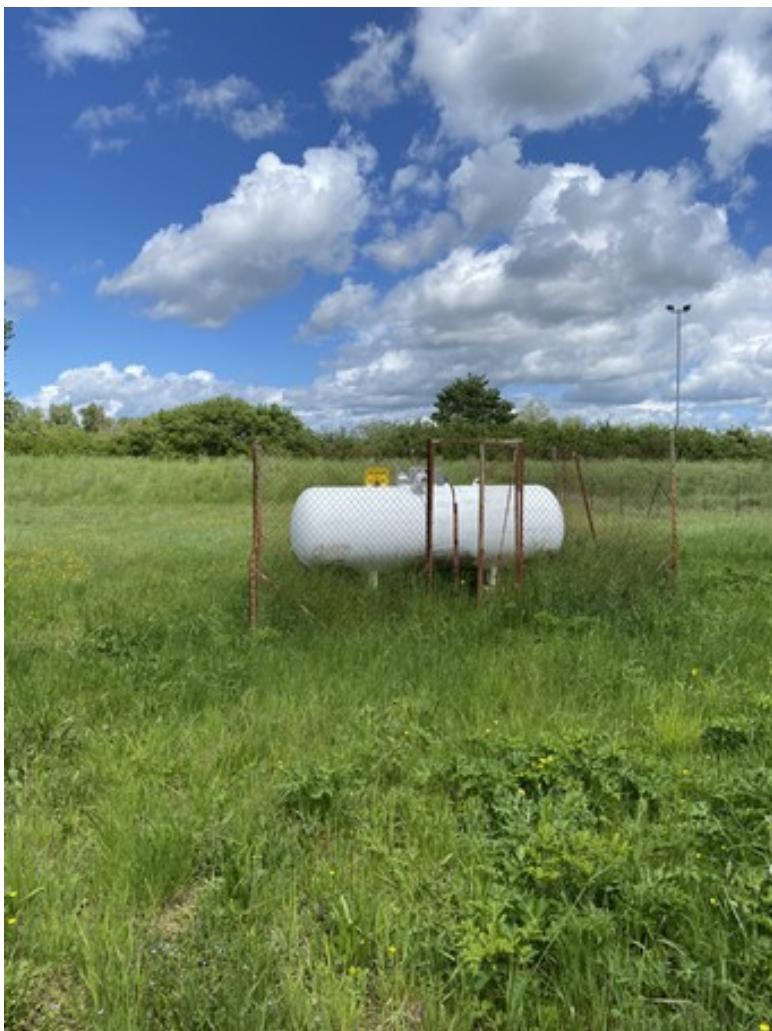
Figure 1 : Accès à la cuve de gaz ouvert

Article	Prescription contrôlée	Constats	Commentaire
		d'observation	
<u>Déchets</u>			
Art. 22 AP	<u>Conception - aménagements</u> Le stockage temporaire des déchets doit s'effectuer à l'intérieur de l'établissement dans des zones spécialement aménagées.	Non conformité n°8	L'IIC a constaté à l'extérieur du site des déchets qui sont entreposés sans être triés notamment de l'électroménager hors d'usage (cf planche photographique). L'exploitant doit faire évacuer les déchets et veiller à ce que les zones spécialement prévues à cet effet soient effectivement utilisées.
Art. 28 AP	<u>Accès et surveillance</u> La clôture doit être suffisamment résistante pour éviter l'accès délibéré aux installations.	Non conformité n°9 Observation n°1	L'IIC a constaté que l'accès à la cuve de propane était ouvert durant l'inspection. L'exploitant n'a pas su justifier la situation, mais il a indiqué que la cuve n'est plus utilisée par le site et appartient à l'entreprise en charge de la gestion du gaz. L'exploitant doit sécuriser l'accès à la cuve. L'exploitant réfléchira à la suppression définitive de ladite cuve.

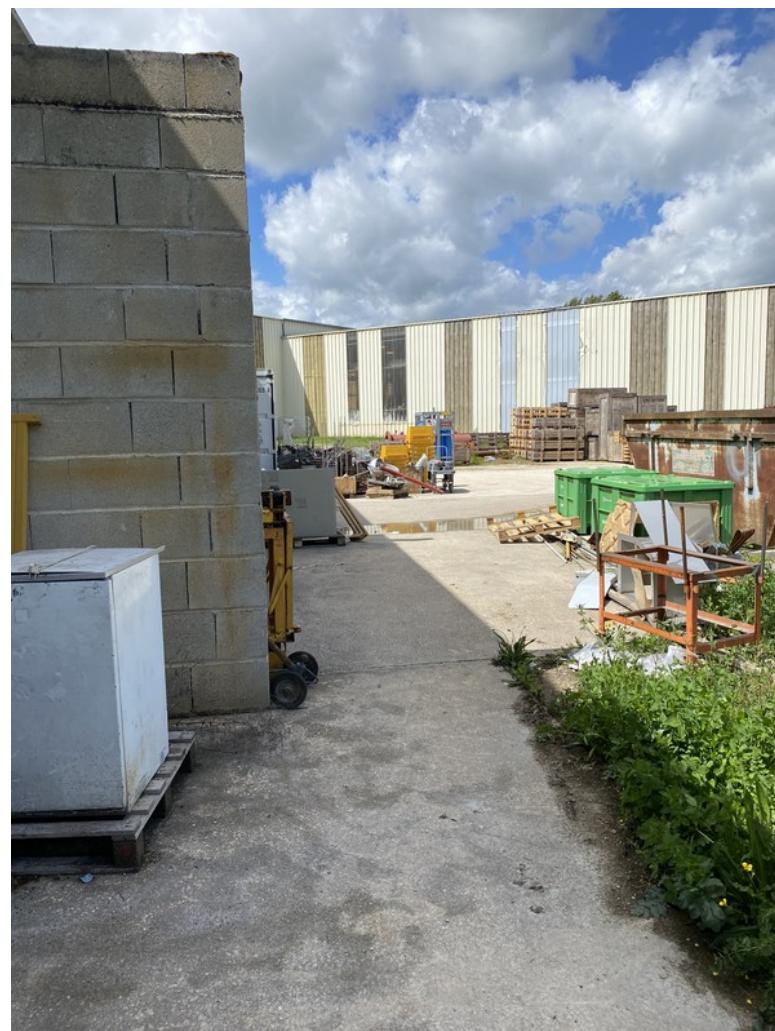
Figure 2 : Zone extérieure comprenant des déchets non triés
