**Rapport de l'Inspection
des Installations Classées**

SARL CARRIERE DE VALDIVIENNE
La Tranchaye
86300 – VALDIVIENNE

Carrière de calcaire
à VALDIVIENNE

Objet : Visite d'inspection et suites proposées
PJ : projet d'arrêté de mise en demeure

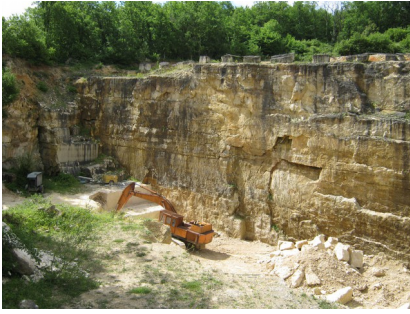
Références réglementaires	Thèmes inspectés et nature des constats	Type de constats
AP1995 - Art 3	<p><u>Durée d'autorisation d'exploiter</u></p> <p>L'autorisation est accordée pour une durée de 15 ans à compter de la notification de l'arrêté. Or l'inspection a constaté la présence d'une pelle mécanique et d'une chargeuse sur le site ainsi que des blocs récemment tronçonnés. L'exploitant exerce donc une activité d'extraction.</p>	Ecart 1 (Photo 1 et 2)
AP1999 - Art 3.1 point 7.1	<p><u>Remise en état du site : élimination des produits polluants en fin d'exploitation</u></p> <p>Dans le bungalow à proximité du bureau, l'inspection constate la présence d'huile et de divers bidons remplis qui sont placés dans un bac de rétention sommaire.</p>	Ecart 2 (Photo 6)
AP1995 - Art 7 AP1999 - Art 3.1- point 7.2	<p><u>Remise en état du site dès l'achèvement de l'exploitation : Remise en état</u></p> <p>L'inspection constate que le réaménagement qui devait être terminé au plus tard à la date d'échéance de l'autorisation d'exploiter n'est toujours pas finalisé. De plus, la remise en état constatée n'est pas conforme aux prescriptions de l'AP1995 et de l'AP1999 et aux dispositions présentées dans le dossier de demande d'autorisation initial. Notamment, ni les pentes ni le profil de réaménagement ne sont conformes au plan annexé à l'arrêté.</p> <p>L'exploitant explique que le gisement a toujours été sous-exploité par rapport au volume d'activité autorisé ce qui ne permet pas d'aménager la carrière conformément aux prescriptions des arrêtés préfectoraux et aux dispositions prévues dans le dossier de demande d'autorisation initial.</p>	Ecart 3

Photo 1 : Zone en cours d'extraction

L'installation étant exploitée sans l'autorisation nécessaire, l'Inspection des installations classées propose à Mme la Préfète en application de l'article L171-7 du code de l'environnement un arrêté de mise en demeure pour exiger, dans un délai **de 15 jours** à compter de sa notification, que l'exploitant fasse connaître s'il souhaite régulariser sa situation administrative ou cesser son activité.

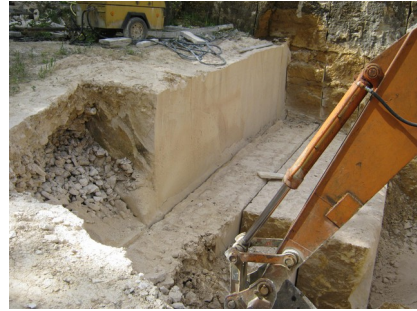
Photo 2 : Blocs récemment sciés

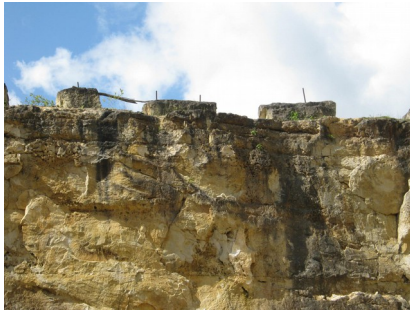
AP1995 - Art 9	<p><u>Modifications des conditions d'exploitation ou de réaménagement:</u></p> <p>L'exploitant n'a jamais fait de déclaration préalable au préfet concernant les modifications de réaménagement de sa carrière avec tous les éléments d'appréciation.</p>	Ecart 4
AP1995 - Art 10	<p><u>Fin d'exploitation</u></p> <p>L'exploitant n'a pas déposé en préfecture de déclaration de fin de travaux, accompagnée d'un dossier comprenant :</p> <ul style="list-style-type: none"> • Un plan • Un mémoire sur la remise en état du site 	Ecart 5
AP1999 - Art 3.1 - point 8	<p><u>Interdiction d'accès</u></p> <p>L'inspection constate que la sécurisation de front de taille est insuffisante. Les blocs placés sur le haut du front de taille sont trop près du vide et leur nombre est insuffisant. De plus, aucune signalisation de danger n'est mis en place aux abords des zones à risque au niveau du front de taille (ex: risques de chute de pierres, risques éboulements, risques de chute de hauteur, etc...)</p>	Ecart 6 (Photo 3 et 4)

Photo 3 : haut de front de taille

- l'article 7 de l'arrêté préfectoral du 22 septembre 1995, à savoir que tous les matériels d'extraction et équipements divers (bungalow, abri...) devront être enlevés du périmètre de la carrière et qu'il ne devra subsister aucune épave,
- l'article 3.1 point 8 de l'arrêté préfectoral du 29 mars 1999, à savoir que l'accès de toutes zones dangereuses des travaux d'exploitation est interdit par une clôture efficace ou tout autre dispositif

équivalent et que le danger est signalé par des pancartes placées, d'une part sur le ou les chemins d'accès aux abords des travaux, d'autre part à proximité des zones clôturées. L'exploitant sécurise les zones dangereuses en particulier le haut et le bas du front de taille, et signale par des pancartes les risques encourus sur ces zones,

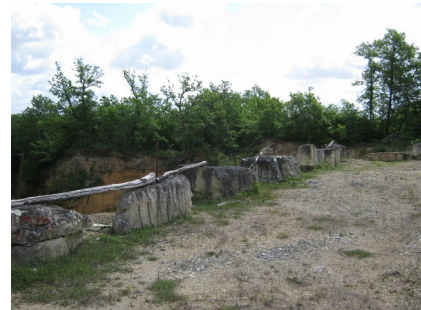
Photo 4 : Haut de front de taille

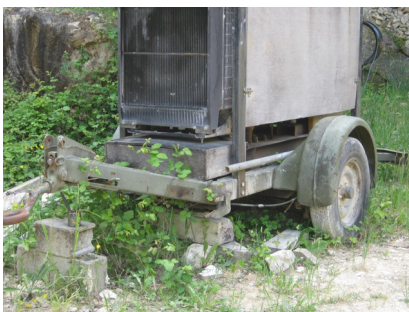
Photo 5 : matériel non évacué

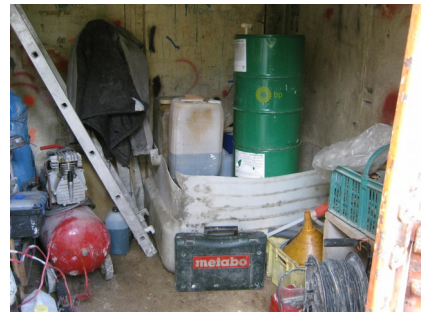
Photo 6 : Effluents non évacués

- l'article 3.1 point 7.1 de l'arrêté préfectoral du 29 mars 1999, à savoir qu'en fin d'exploitation, tous les produits polluants ainsi que tous les déchets seront valorisés ou éliminés vers des installations dûment autorisées. L'exploitant transmettra les bordereaux de suivis de déchets dangereux éliminés,
