Affaire suivie par: Jezabel VIGNAC jezabel.vignac@developpement-durable.gouv.fr Tél.: 05 58 05 76 23 Fax: 05 58 05 76 27 Objet: Inspection du 12 septembre 2018

Rapport d'inspection

Société - Établissement	ADOUR METAL		
Date de l'inspection	12/09/18		
Objets de l'inspection	Vérification de la conformité du site par rapport à la réglementation en vigeur		
Participants	Mr SECHI Responsable du site		
	Claire CASTAGNEDE-I	RAOLA Responsable de l'UD 40	
	Jezabel VIGNAC Inspe	ctrice de l'environnement	
Référentiel de contrôle	Arrêté préfectoral d'autorisation n°614 du 09 octobre 2006, modifié l'arrêté préfectoral d'autorisation n° 2009/443 du 24 juillet 2009,		
	Arrêté complémentaire prescrivant le renouvellement de l'agrément VHU en date du 1 janvier 2018		
	Arrêté ministériel du 2 mai 2012 relatif aux agréments de exploitants des centres VHU et aux agréments des exploitants de installations de broyage de véhicules hors d'usage Arrêté ministériel du 6 juin 2018 relatif à la rubrique 2713 de nomenclature des installations classées		
	Nomenclature des installations classées		
Nombre d'écarts réglementaires simples : 12 Nombre d'écarts réglementaires majeurs : 6 Nombre de remarques : 3		No

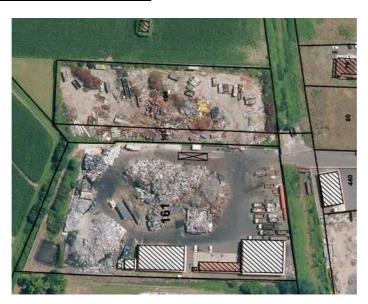
Photos cadastrales du site ADOUR METAL :

<u>Article 1 :</u> Le chantier sera situé et installé conformément aux plans joints à la demande sur un terrain situé sur les parcelles n°161 et n°440 lieu dit route du Plan, d'une surface de 14 436 m².

Nous constatons lors de l'inspection, que la société ADOUR METAL exploite de manière totalement illégale, les deux parcelles adjacentes à leur exploitation, dont ils sont propriétaires. Les parcelles cadastrales concernées sont les 103 et 104, pour une surface totale de 6590 m², comme indiqué ci-dessus. La société ADOUR METAL y exerce une activité de stockage de déchets métalliques sur une surface supérieure à 1000 m². Ainsi, depuis le décret n°2018-434 du 06 juin 2018, cette activité relevant de la rubrique 2713-1 est désormais soumise au régime de l'autorisation simplifiée, dite régime de l'enregistrement, :

<u>ERM 1</u>: Exploitation d'une installation, transit, regroupement, tri, ou préparation en vue de la réutilisation de métaux ou de déchets de métaux non dangereux, d'alliage de métaux ou de déchets d'alliage de métaux non dangereux, sur une surface supérieure à 1000 m², soumise à autorisation simplifiée (dite enregistrement) sans l'autorisation requise.

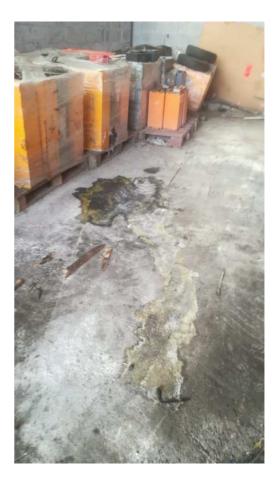
Les batteries dans ce hangar sont essentiellement des batteries issues de chariots élévateurs. Elles sont stockées sur de simples palettes, voire posées à même le sol. Certaines sont dans des états dégradés, voire très dégradés. Nous constatons que plusieurs sont recouvertes de mousses jaunâtres, signe d'une oxydation avancée. De plus, nous constatons au sol de nombreuses traces et coulées de cette même couleur jaunâtre qui correspondent à des fuites d'acide sulfurique contenu dans les batteries. L'acide sulfurique est un produit dangereux et hautement corrosif.

Les conditions de stockage des batteries, en plus d'être totalement illégales, sont inacceptables (voir photos ci-dessous).

<u>ERS 3 :</u> La société ADOUR METAL ne respecte pas les conditions de stockages des batteries qui doivent être entreposées dans des conteners appropriés.
