Rapport de contrôle de l'inspection des installations classées		
Référence : UDR-CTESSP-17-231-CM		
Nom et adresse de l'établissement contrôlé		Code DREAL
RENAULT TRUCKS – VOLVO 402 avenue Charles de Gaulle API : VNX OA2 0 20 69635 VÉNISSIEUX Cedex		S3IC 0061.03844 Priorité DREAL <input checked="" type="checkbox"/> PN <input type="checkbox"/> AE <input type="checkbox"/> SP <input type="checkbox"/> Autre Régime <input checked="" type="checkbox"/> A <input type="checkbox"/> E <input type="checkbox"/> D <input type="checkbox"/> NC SEVESO <input type="checkbox"/> HAUT <input type="checkbox"/> BAS
Activité principale : société spécialisée dans les études, le développement et la fabrication de véhicules poids lourds et utilitaires (tracteurs et camions),		
Date du contrôle : 04/10/2017		
Inspecteur(s) : Christelle MARNET accompagnée de Clémentine DRAPEAU et Chloé BAZILE		
Type de contrôle		
<input type="checkbox"/> Inspection approfondie <input checked="" type="checkbox"/> Inspection courante <input type="checkbox"/> Inspection ponctuelle	<input checked="" type="checkbox"/> Inspection annoncée <input type="checkbox"/> Inspection inopinée	<input type="checkbox"/> Inspection planifiée <inp

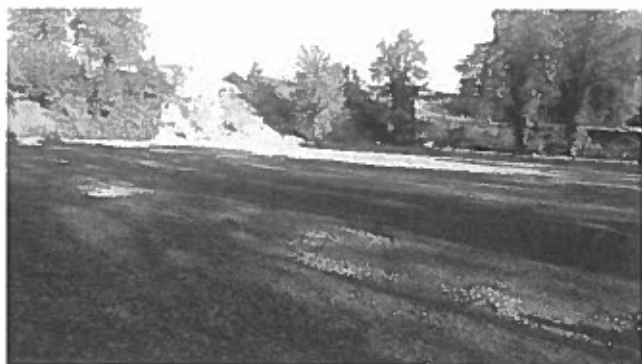
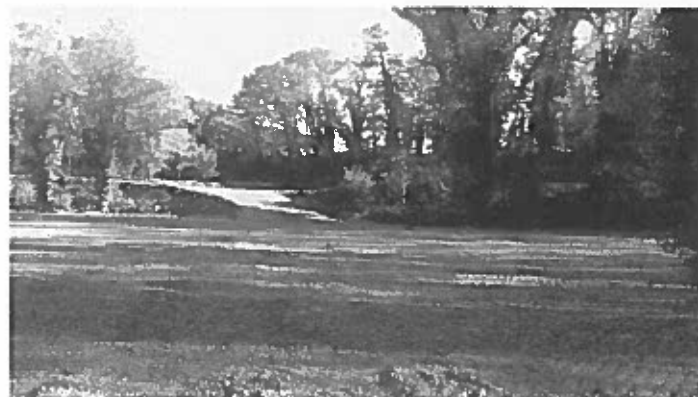
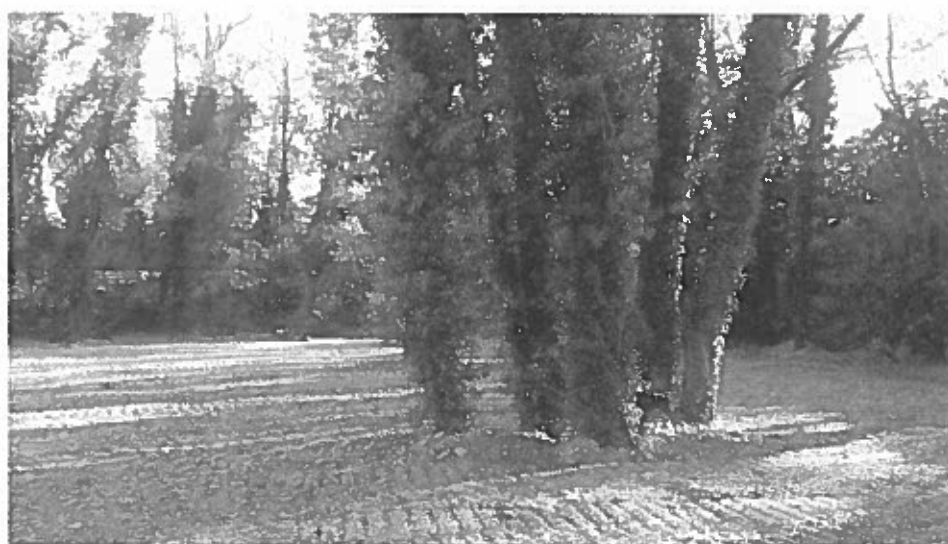
En se rendant sur place, l'inspection a constaté que le bassin a été remblayé (cf photos fin de rapport). Par ailleurs, l'exploitant a présenté le plan de remblaiement de la zone du 28/08/017 ; l'inspection a noté que des mesures de niveau topographique ont été réalisées en de nombreux points du bassin démontrant le respect de la côte fixée précitée. **Cela n'appelle pas de remarque.**
