| <b>Rapport de contrôle de l'inspection des installations classées</b> | | |
| <b>Référence : UDR-CRT-2018-299-PMB</b> | | |
| Société QUARON<br>Zone Industrielle Nord de Villefranche-sur-Saône<br>Route de Grange Morin<br>69 400 ARNAS | S3IC<br>Priorité<br>DREAL<br>Régime<br>SEVESO | 61.3549<br><input checked="" type="checkbox"/> PN <input type="checkbox"/> AE <input type="checkbox"/> SP <input type="checkbox"/> Autre<br><input checked="" type="checkbox"/> A <input type="checkbox"/> E <input type="checkbox"/> D <input type="checkbox"/> NC<br><input checked="" type="checkbox"/> HAUT <input type="checkbox"/> BAS |
| <b>Thème(s) du contrôle</b> | • Incident du 1 <sup>er</sup> août 2018 – déversement accidentel d'ammoniaque 32 % | |

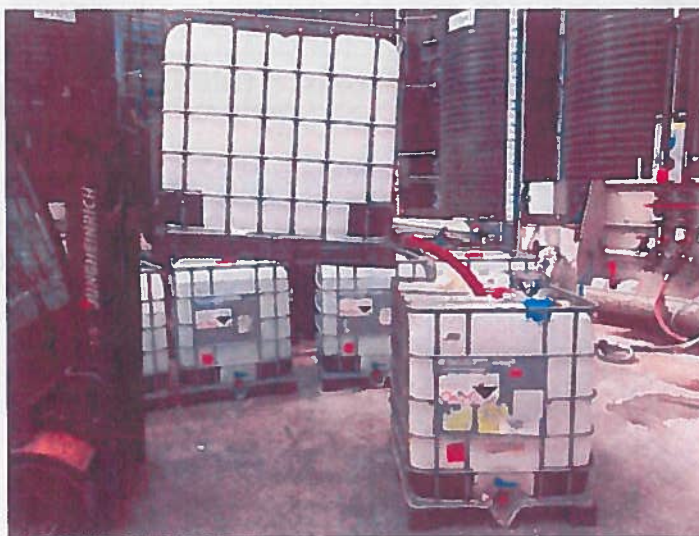
En temps normal, cette opération réalisée une quinzaine de fois en moyenne par jour dans la zone dédiée aux bases du bâtiment 3 consiste à élever un GRV d'ammoniaque 32 % en ayant ouvert au préalable le bouchon situé sur le dessus, puis de le positionner à l'aide d'un chariot élévateur au-dessus d'un autre GRV contenant 200 litres d'eau. Un tuyau est raccordé à la vanne située au bas du GRV d'ammoniaque. Une fois le GRV d'ammoniaque positionné, le tuyau est introduit par le dessus dans le GRV d'eau et la vanne est ensuite ouverte pour permettre l'écoulement gravitaire de l'ammoniaque. Cette opération permet d'obtenir de l'ammoniaque à 24,5 %. En fin de dilution, les GRV sont lavés extérieurement afin d'éliminer les égouttures. La photo ci-après a été prise le jour de l'inspection à l'occasion d'une présentation par l'exploitant de la méthode avec des GRV vides.

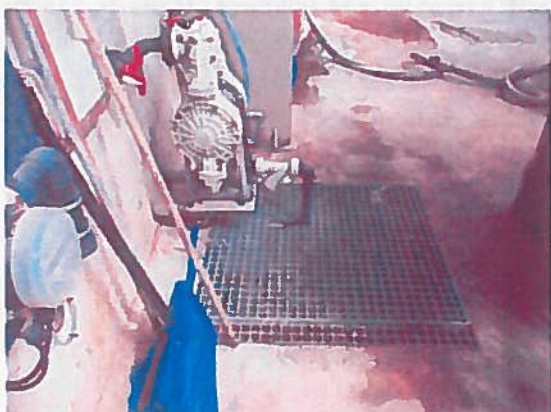
Puisard borgne

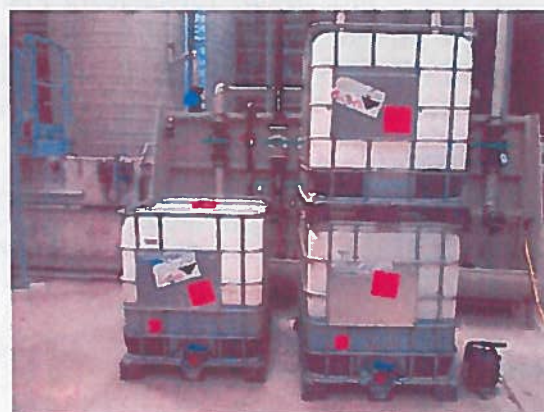
GRV avec ammoniaque et effluents récupérés

Deux des trois GRV utilisés pour stocker l'ammoniaque 32 % et eaux de lavage pompées suite à l'incident du 1<sup>er</sup> août comportaient l'étiquetage réglementaire prévu pour les substances et mélanges dangereux.

**L'exploitant apposera l'étiquetage réglementaire sur le troisième GRV.**
