Affaire suivie par : Frédéric BORIES
Tél. : 04 73 17 37 55
Courriel : frederic.bories@developpement-durable.gouv.fr
Référence : 20190503-RAP-63-0469-Insp_Réunion_BOURBIE_PRAXY

RAPPORT DE CONTRÔLE DE L'INSPECTION DES INSTALLATIONS CLASSÉES

Nom et adresse de l'établissement contrôlé		Code DREAL
Société: CET BOURBIÈ Adresse : ZAC des Listes Commune : 63500 ISSOIRE		S3IC 0056 - 01413 Priorité DREAL <input type="checkbox"/> PN <input type="checkbox"/> AE <input type="checkbox"/> SP <input checked="" type="checkbox"/> Autre Régime <input checked="" type="checkbox"/> A <input type="checkbox"/> E <input type="checkbox"/> D <input type="checkbox"/> NC SEVESO <input type="checkbox"/> HAUT <input type="checkbox"/> BAS
Activité principale : Ancien centre d'enfouissement technique de déchets industriels banals		
Date du contrôle : 29/04/2019		
Inspecteur(s) : Frédéric BORIES		
Type de contrôle		
<input type="checkbox"/> Inspection approfondie <input checked="" type="checkbox"/> Inspection courante <input type="checkbox"/> Inspection ponctuelle	<input checked="" type="checkbox"/> Inspection annoncée <input type="checkbox"/> Inspection inopinée	<input type="checkbox"/> Inspection planifiée <inp

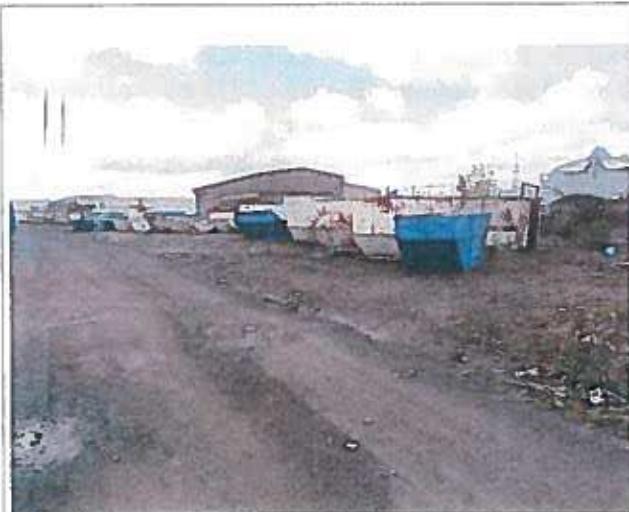
Photo 1

Des bennes sont entreposées dans la partie Sud de la parcelle BE 431 (voir photo n°1 jointe).

- En septembre, la société PRAXY déménagera les bennes présentes sur la parcelle BE431 et sur l'alvéole 1 sur son site.

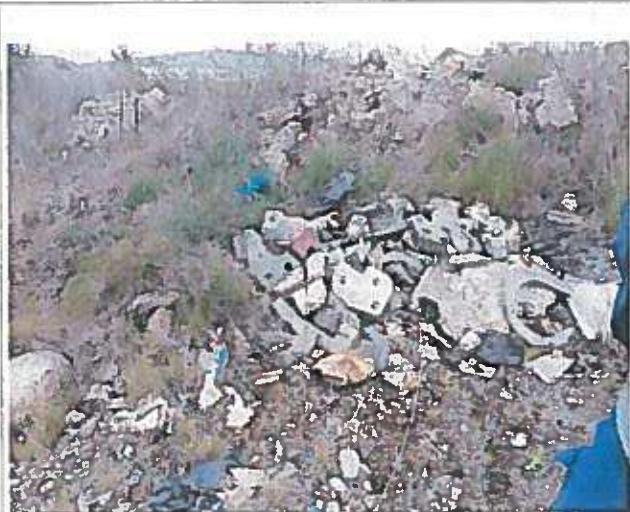
Photo 2

Sur cette partie, proche de la société LUSINA, il a également été constaté la présence de déchets industriels, en faible quantité, issus de l'activité de la société PRAXY, ainsi que des déchets historiques liés aux activités de la SA BOURBIÈ, notamment des balais d'essuie-glace (voir photo n°2 jointe).

- Avant toute opération de terrassement, tous les déchets en provenance des activités de la société PRAXY devront être éliminés ainsi que les balais d'essuie-glace encore présents. La société PRAXY transmettra un devis à Me SUDRE.

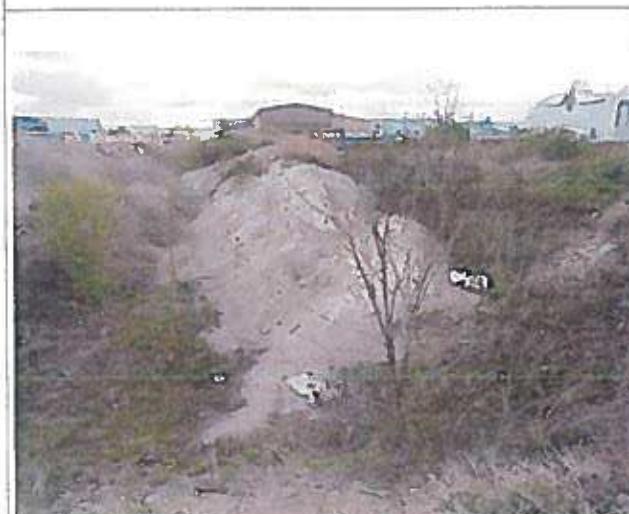
Photo 3

Sur le 1/3 médian de la parcelle, le terrain situé le long de la clôture avec CONSTELLIUM sur une largeur d'environ 40 mètres, est occupé par des tas des scories salines en provenance de la société CONSTELLIUM (voir photo n°3 jointe). Le dépôt de ces scories serait antérieur à 1970.

- des analyses de scories et remblais suspects, sur la parcelle BE 431, y compris au droit de l'ancien atelier de peinture, vont être réalisées ; les résultats sont attendus aux alentours de la mi-mai.

- En fonction des résultats des analyses des tas de remblais et de scories de la parcelle BE 431, un régâlage sera réalisé afin d'aplanir ces terrains. En revanche, si des remblais ou scories étaient réputées incompatibles pour un usage « industriel » non sensible, ils devront être évacués en suivant une filière adaptée.

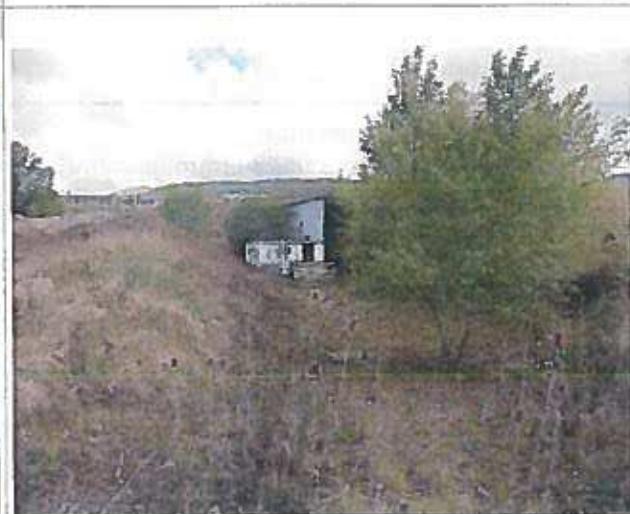
Photo 4

En partie Nord de la parcelle BE 431, un bâtiment servant d'atelier de peinture à la SA BOURBIÈ est toujours en place (voir photo n°4 jointe).

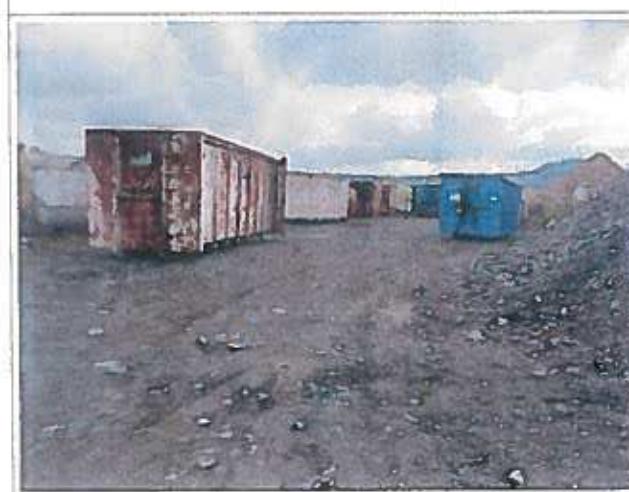
Photo 5

Sur une bande d'une quarantaine de mètres, en partie Sud des parcelles BE 433 et 434, au droit de l'alvéole 1, des bennes de la société PRAXY sont stockées (voir photo n°5 jointe).

Des déchets de bois ainsi que le merlon de terre nécessaire à l'entreposage des RBA, gérés par la société PRAXY, empiètent également sur l'alvéole n°1.

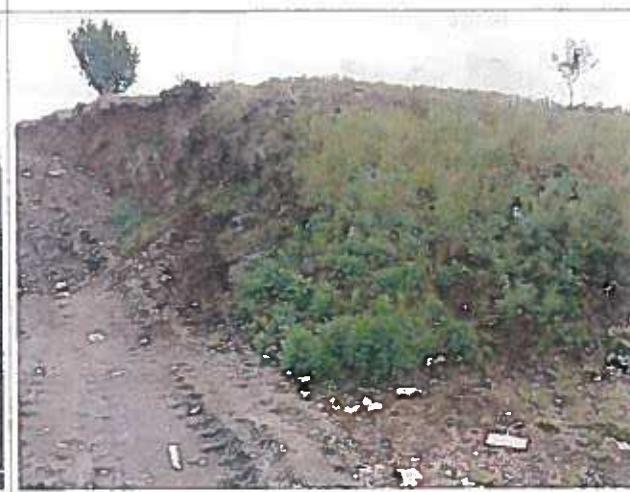
Photo 6

- Afin de libérer de l'espace pour stocker ses bennes, la société PRAXY propose d'utiliser la terre stockée sur son site (voir photo n°6 jointe) pour recouvrir les remblais et scories de la parcelle BE 431.
