Rapport de contrôle de l'inspection des installations classées

Référence : 20200706-RAP-InspectionGrandChambéry

Activité principale : cogénération par méthanisation (production d'électricité à partir de gaz générés par les boues de stations d'épurations)

Date du contrôle : 06/07/2020

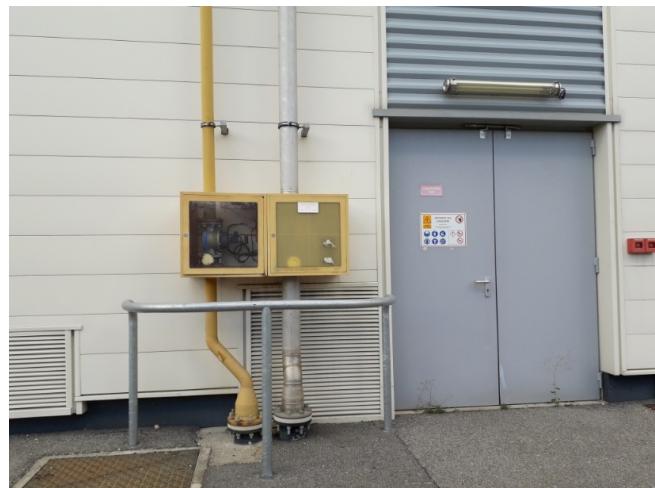
La vanne d'arrêt du combustible gaz est bien présente à l'extérieur du local chaufferie .(Cf annexe photo).

Dispositifs de sécurité extérieurs à la chaufferie

- l'exploitant transmettra un détail du fonctionnement de ces installations de sécurité, notamment les conditions d'arrêt de la pompe d'alimentation en combustible ainsi que le détail de l'alarme ou équivalent.

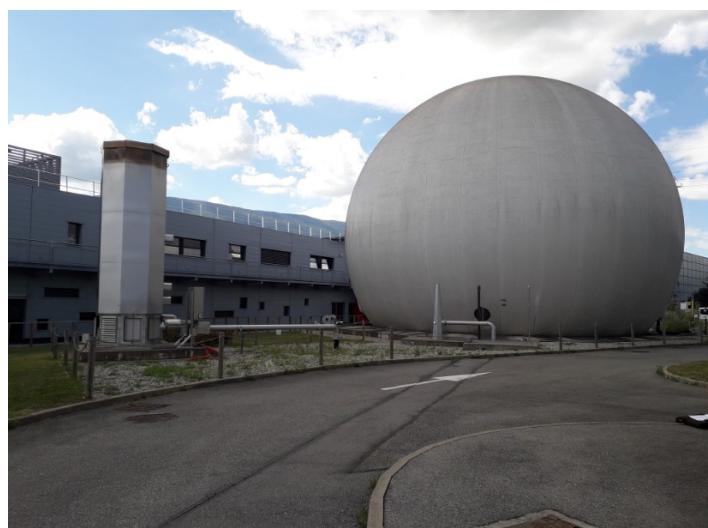
Le signalement de la zone ATEX du gazomètre, et les panneaux de dangers s'y afférant étaient en place.

Gazomètre vue d'ensemble

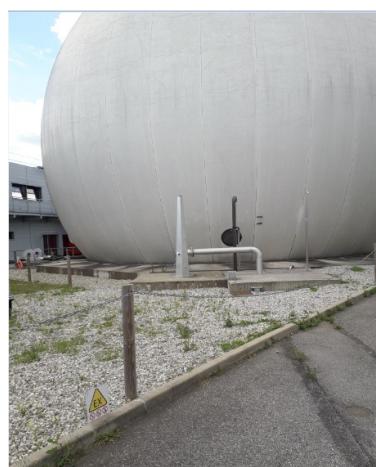
Gazomètre détail
