Objet : Installations classées – Visite d'inspection : liquidation judiciaire

Ancienne Société MT TECHNOLOGY à SAINT MICHEL de MAURIENNE

VISITE D'INSPECTION du 11 juillet 2017

Rapport de l'inspection des installations classées

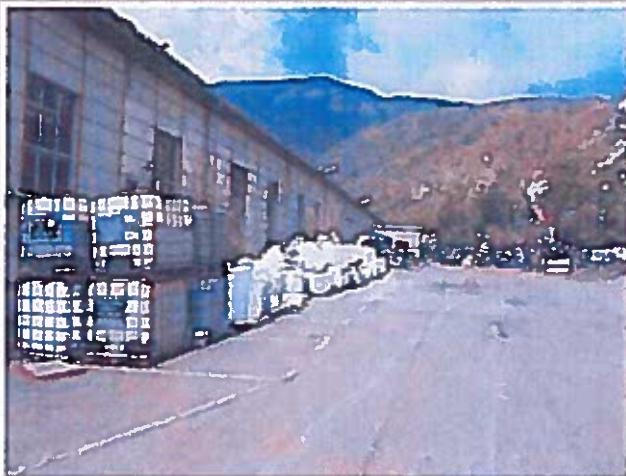
Photo 1 : Secteur 7
Stockage des déchets d'enduits, de fines d'égrappage, cubitainers d'huiles solubles (5 containers remplis), carapace stockée à même le sol toujours présents + amoncellement d'un stockage de ferraille mélangée issue du démantèlement de l'atelier U1

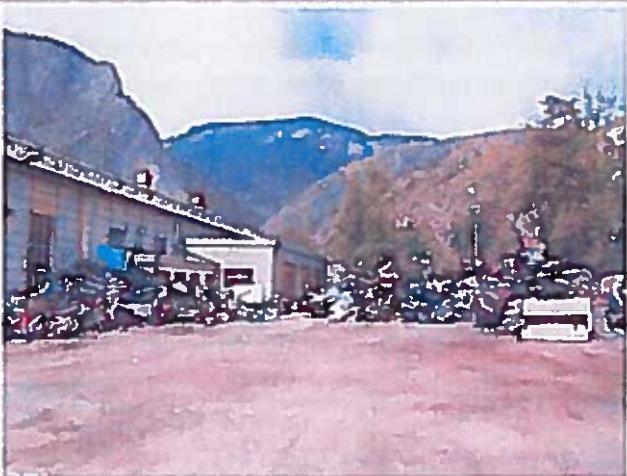
Photo 2 : Secteur 7
Stockage de ferraille mélangée issue du démantèlement de l'atelier U1 (transporté au fur et à mesure sur le site de la société SAR)

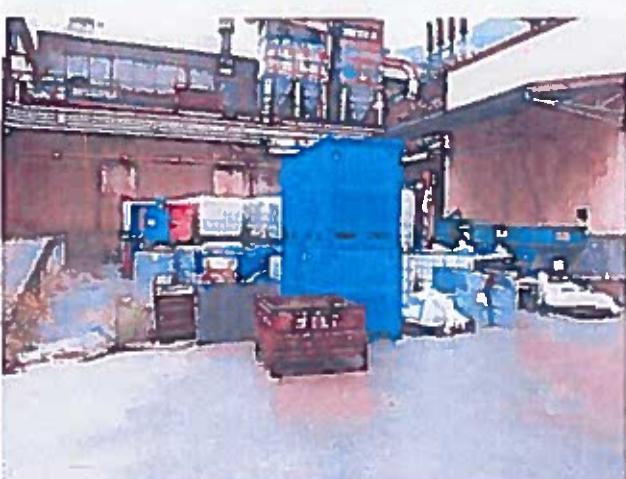
Photo 3 : Secteur 1
2 bennes de stéarines et environ 50 fûts de déchets liquides de pompage de fosses d'enduits (pas d'évolution majeure par rapport aux précédentes inspections)

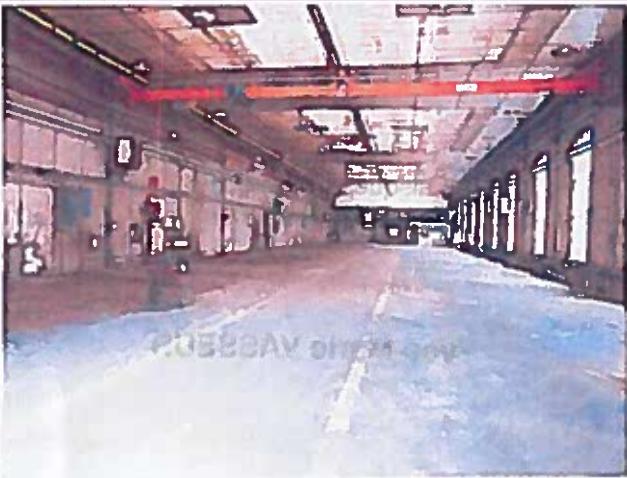
Photo 4 : Secteur atelier U1
Atelier en cours de démantèlement (partie a)

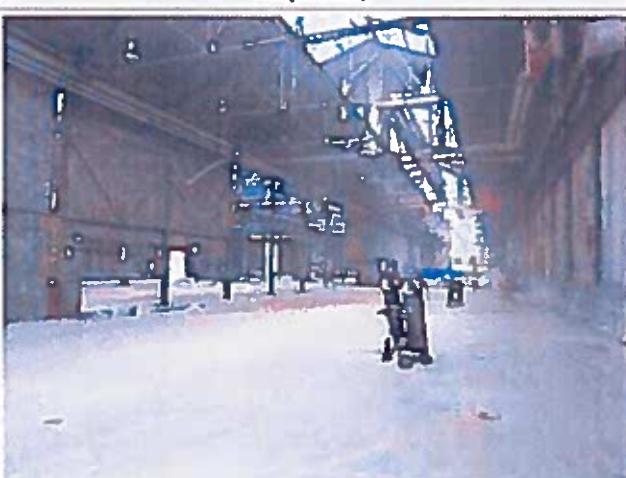
Photo 5 : Secteur atelier U1
Atelier en cours de démantèlement (partie b)

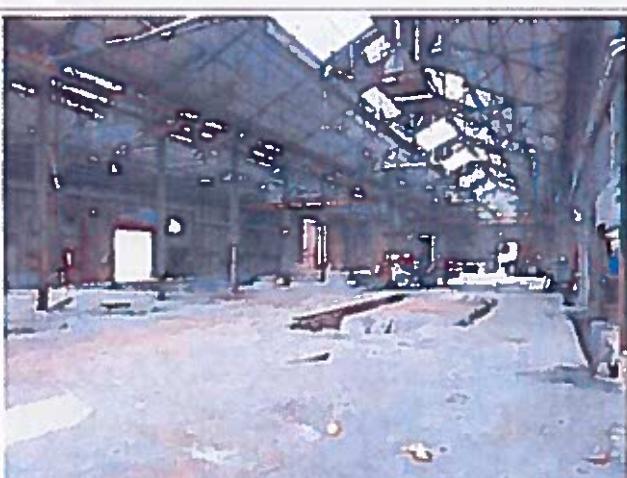
Photo 6 : Secteur atelier U1
Atelier en cours de démantèlement (partie b)

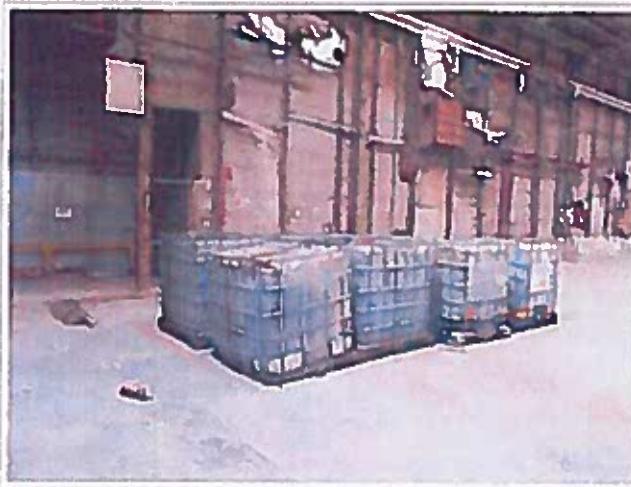
Photo 7 : Secteur atelier U1 (partie b)
Stockage d'huiles de fosses pompées par la SAR (7 conteneurs de 1000 litres remplis)

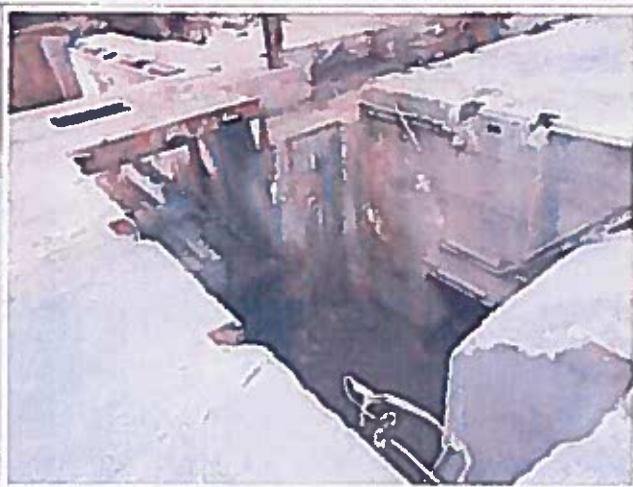
Photo 8 : Secteur atelier U1 (partie b)
Exemple de fosse dans laquelle les huiles ont été pompées

4/ transmettre dans le délai de deux mois, une évaluation de l'impact sur les sols, des fuites d'huiles et tâches présentes dans les fosses et regards des ateliers.

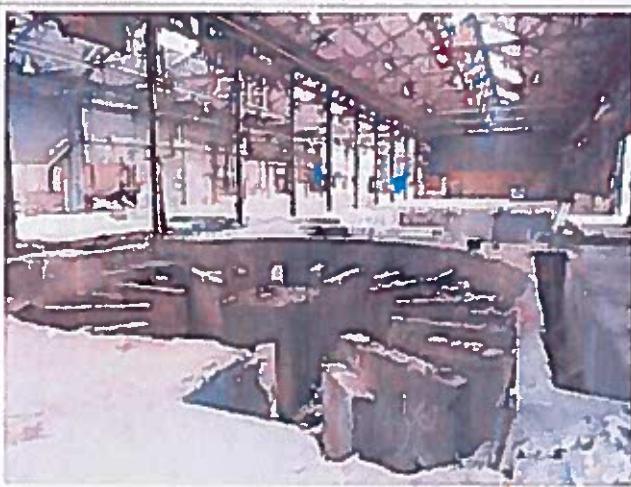
Photo 9 : Secteur atelier U1 (partie b)
Emplacement d'un ancien four démantelé

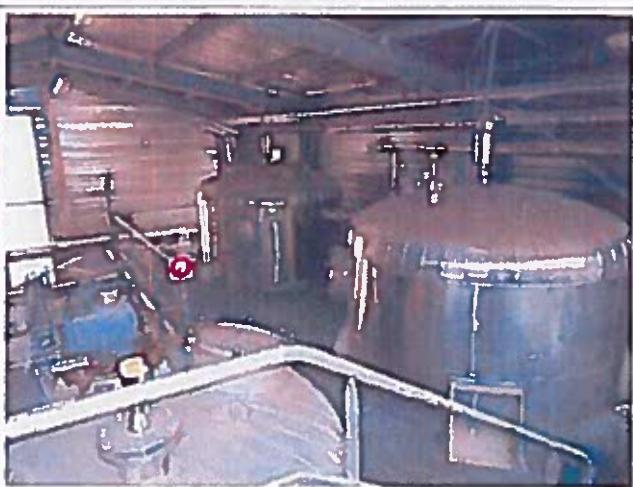
Photo 10 : Secteur 9
Local près des cuves extérieures de liquide d'urée
Ces cuves intérieures peuvent potentiellement contenir de l'urée Volume restant à déterminer

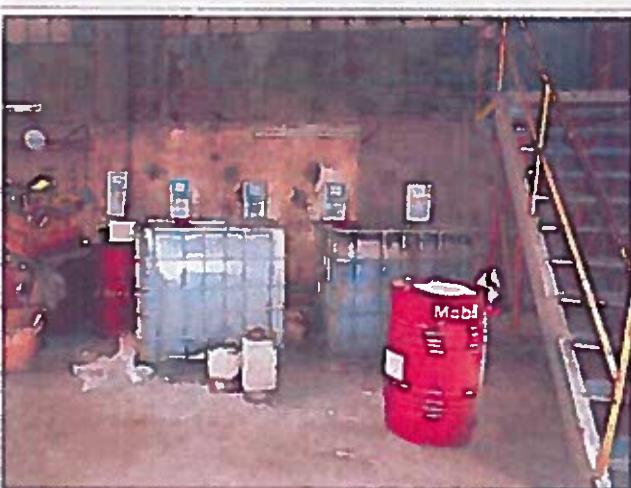
Photo 11 : Bâtiment FORMER
en cours de rachat éventuel par la société Mille : hall reliant bureaux et ateliers
Stockage de 2 conteneurs et 2 fûts métalliques contenant des huiles usagées

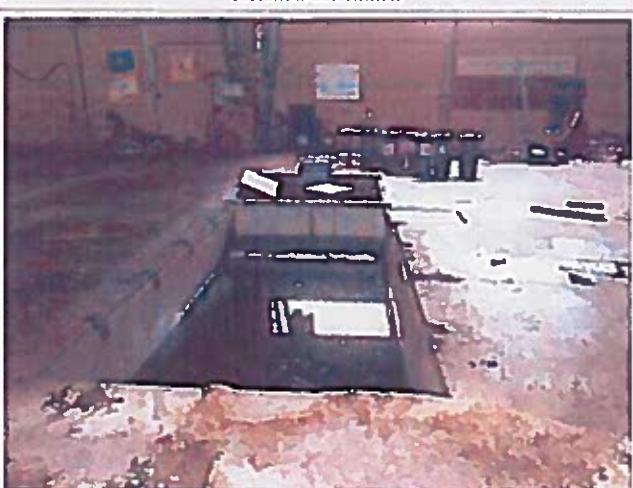
Photo 12 : Atelier « FORMER »
Pas de changement depuis le 12 juin 2017 présence d'huile dans toutes les fosses des machines d'usinage démantelées (volume global estimé par le repreneur d'environ 6 m³)
La société SAR Environnement a proposé lors de l'inspection du 11 juillet 2017 de pomper les huiles et de les reconditionner dans des conteneurs de 1000 litres

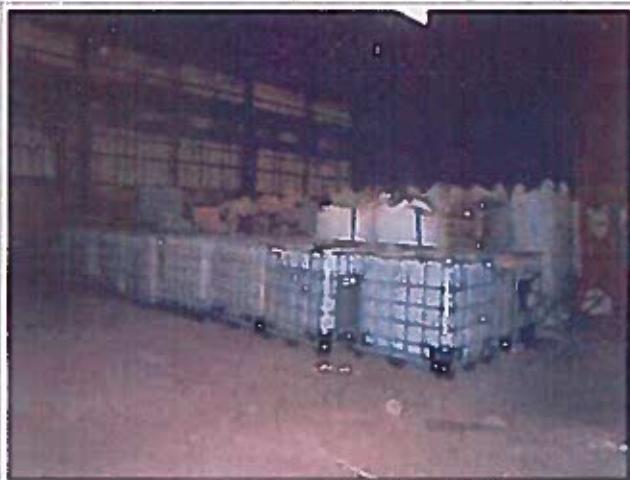
Photo 13 : Atelier « FORMER »

A noter la présence dans le préfabriqué, de produits chimiques liquides divers contenus dans une armoire et sur le sol (quantité inférieure à une palette)

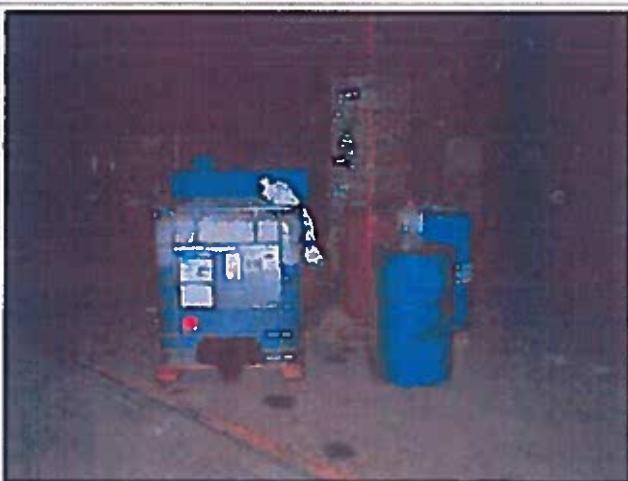
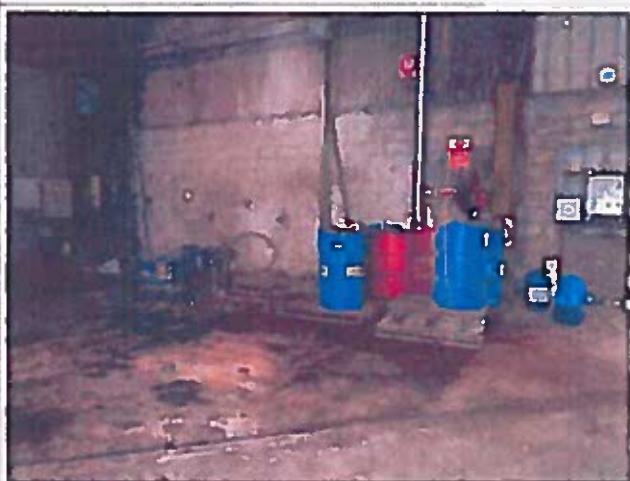
Photo 15 : Atelier « FORMER », secteur 6
Stockage huiles

Photo 16 : Atelier « FORMER », secteur 6
Stockage huiles

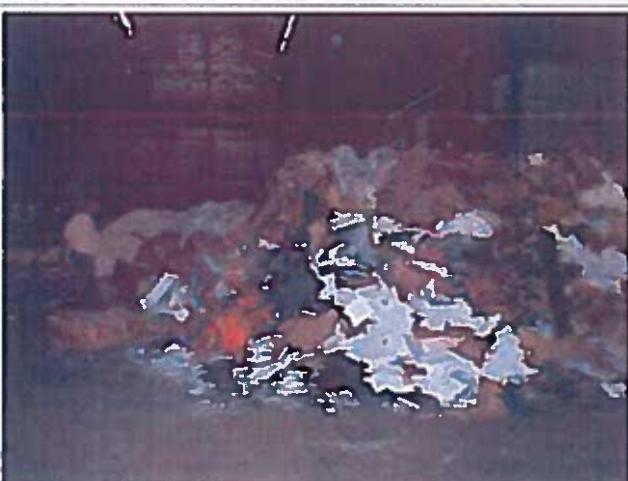
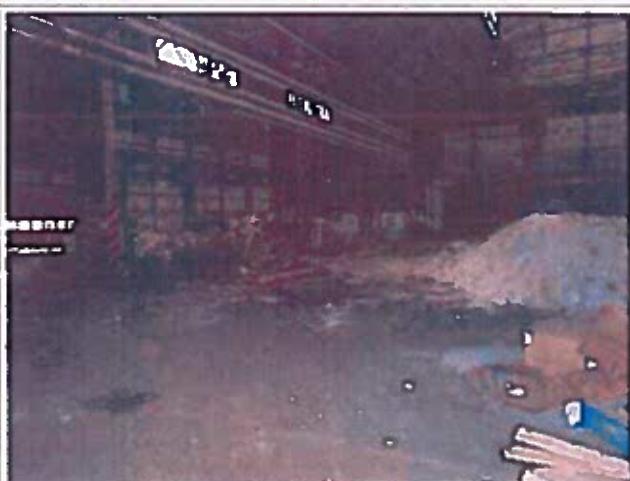
Photo 17 : Atelier « FORMER », secteur 6
Amas de plastiques, bois et cartons

Photo 18 : Atelier « FORMER », secteur 6
Stockage d'enduits secs ou de scories...

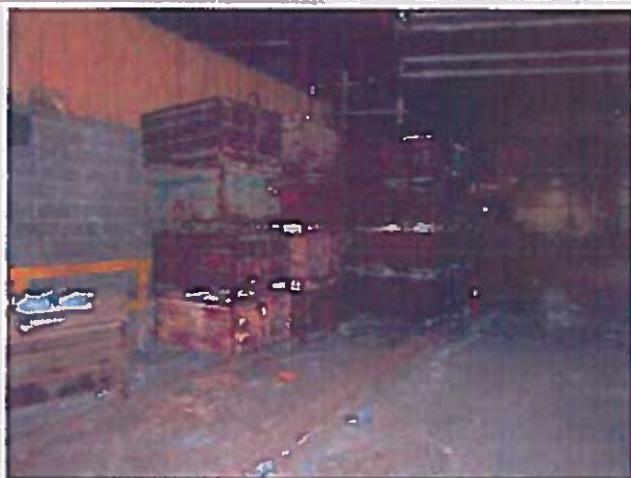
Photo 19 : Atelier « FORMER », secteur 6
Stockage d'enduits secs ou de scories...

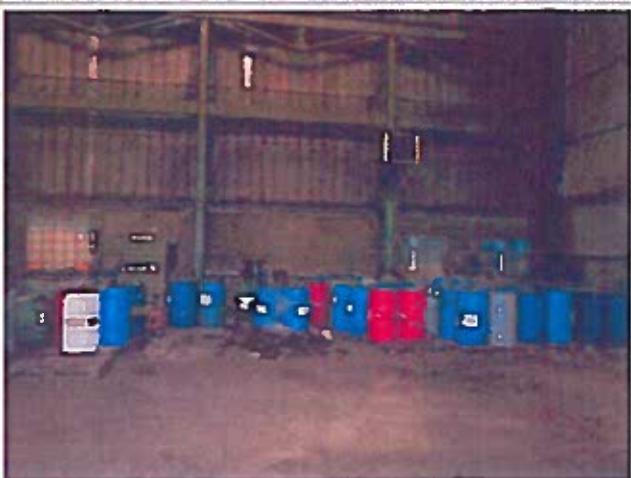
Photo 20 : Atelier FORMER : partie d'atelier appartenant à la SAS
développement jouxtant l'atelier
en cours de rachat éventuel par la société Mille
Présence de déchets de MT Technology
75 fûts métalliques remplis d'huiles

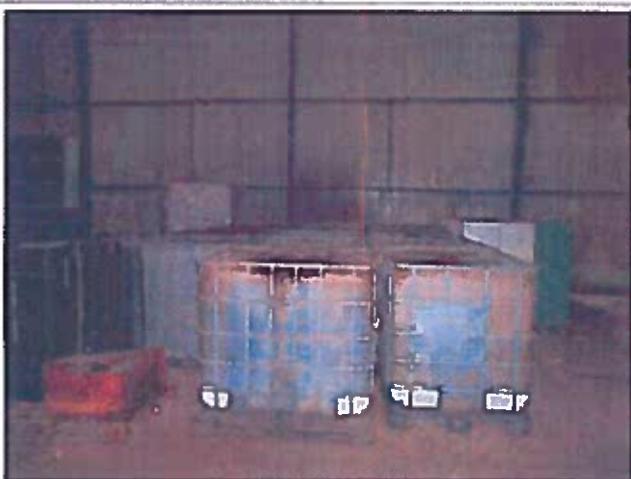
Photo 21 : Atelier FORMER : partie d'atelier appartenant à la SAS
développement jouxtant l'atelier en cours de rachat éventuel par la
société Mille.
Présence de déchets de MT Technology : environ 15 containers d'huiles
usagées

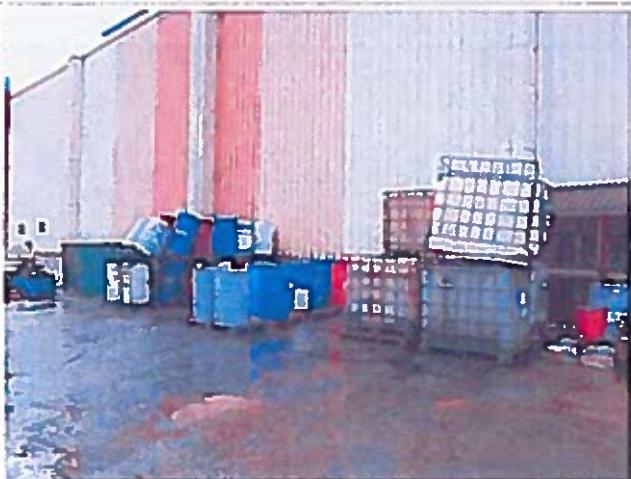
Photo 22, secteur 3 : stockage d'huiles usagées extérieur bâtiment
FORMER
Les 23 et 24 juin 2017, le liquidateur a fait pomper et évacuer environ
52 tonnes d'huiles usagées pour un montant de 26000 euros (facture
TRIADIS à l'appui)
Il n'y avait plus de contenants tuyards lors de l'inspection du 11 juillet
2017 mais les fûts de 200 litres sont stockés en équilibre précaire sur
d'autres fûts, alors que des rétentions sont disponibles, sans être
utilisées.

De plus, il est relevé que les conditions de stockage des déchets ne sont toujours pas satisfaisantes, en particulier pour le stockage des huiles usagées, situés à l'extérieur.

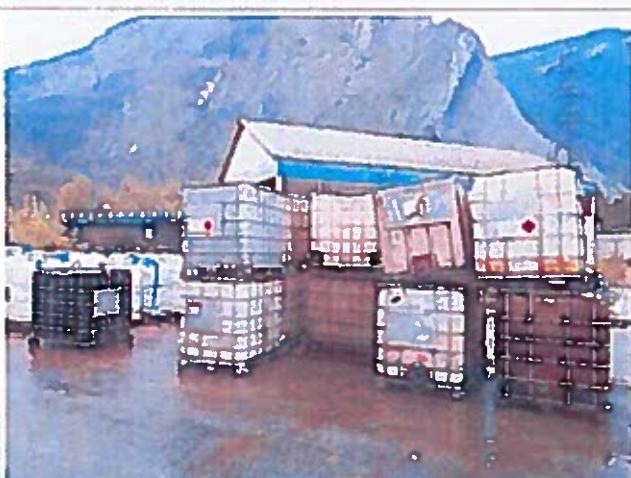
Photo 23 , secteur 3 :
stockage d'huiles usagées extérieur. Containers vides

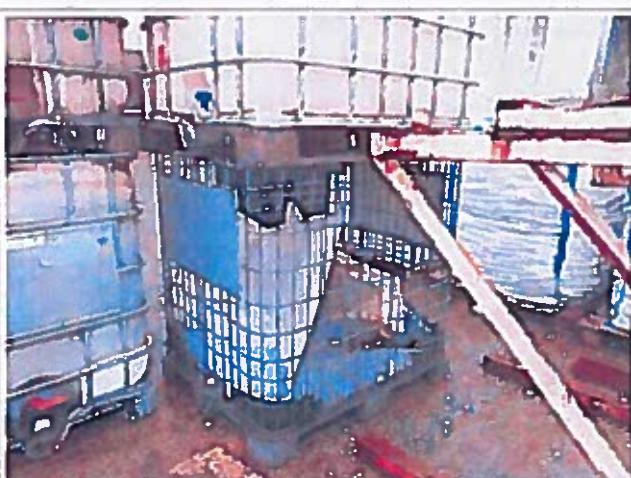
Photo 24, secteur 3 : stockage huiles usagées extérieur, un container
abîmé et contenant encore un fond d'huile. Situation anormale compte
tenu de l'intervention récente d'un prestataire pour pomper les huiles.

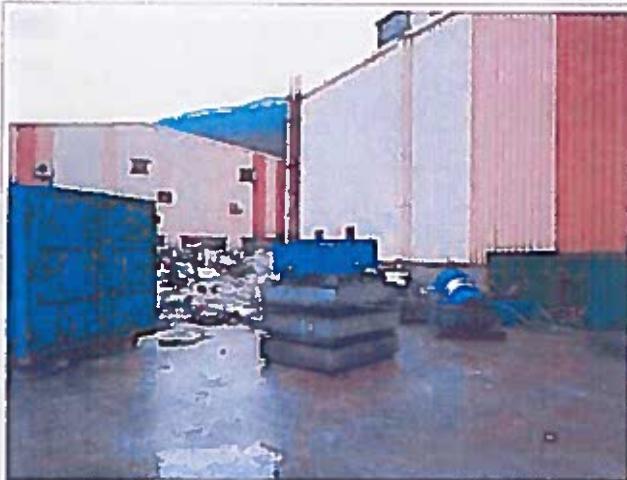
Photo 25, secteur 3
Rétentions non utilisées, empilées les unes sur les autres

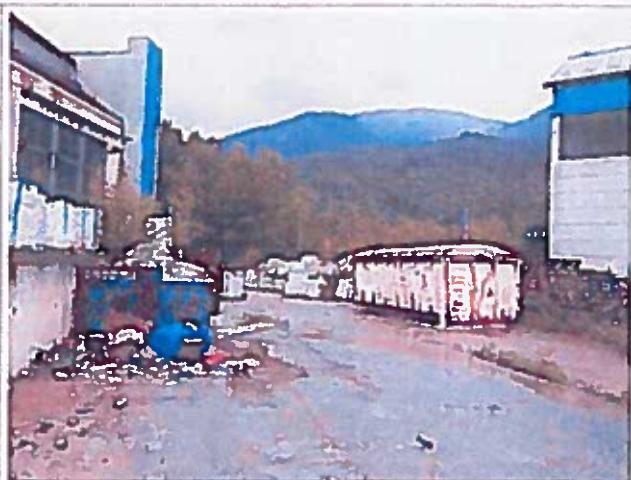
Photo 26, secteur 4
Big bags et containers de fines d'égrappage, de scories, benne d'enduits secs, et un stockage de palette bois, toujours présents.

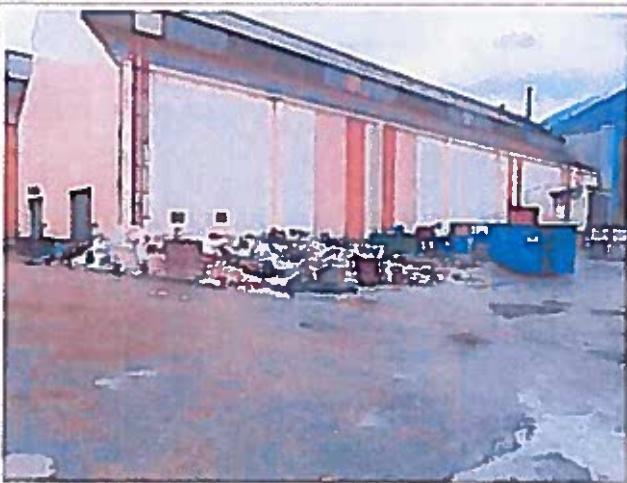
Photo 27, secteur 3
Vision globale de l'arrière du site avec les déchets stockés sur le sol et soumis aux intempéries. Même constat que l'inspection précédente. Ces déchets étaient auparavant soit dans les ateliers soit dans des bennes.

Les conditions de stockage des déchets ne sont toujours pas du tout satisfaisantes, en particulier pour le stockage des huiles usagées, situé à l'extérieur et pour les déchets de natures diverses stockés à même le sol et soumis aux intempéries. De plus, certains fûts sont placés en équilibre précaire sur d'autres fûts. Ces stockages constituent des risques de pollution pour l'eau (rivière de l'Arc à proximité) et les sols.

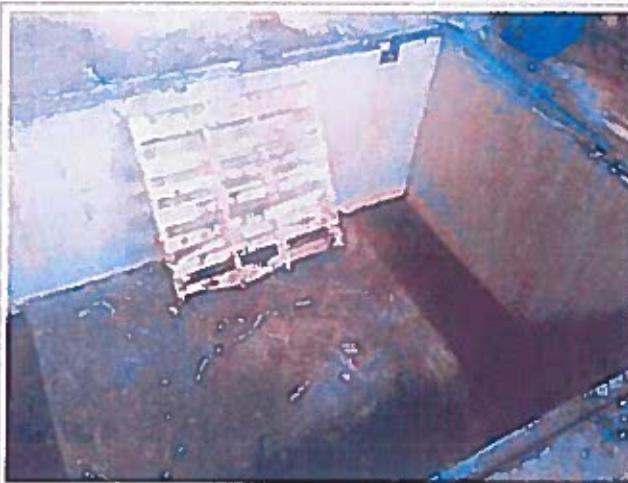
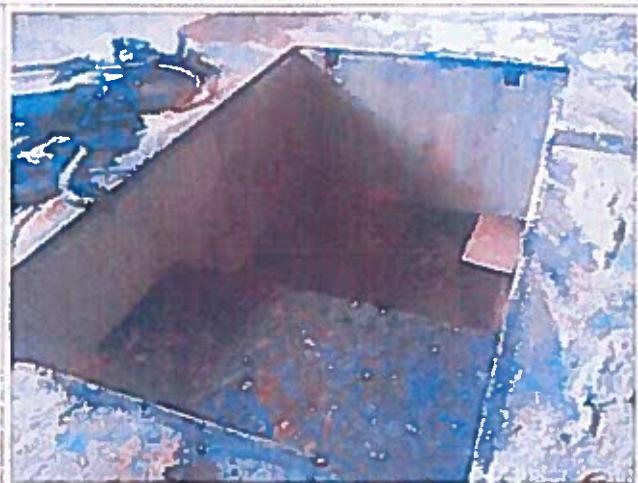
Photo 28 Atelier FORMER : en cours de rachat éventuel par la société

Mille.

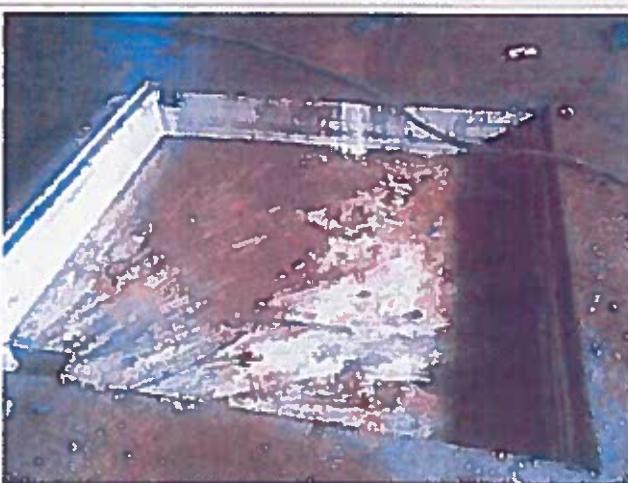
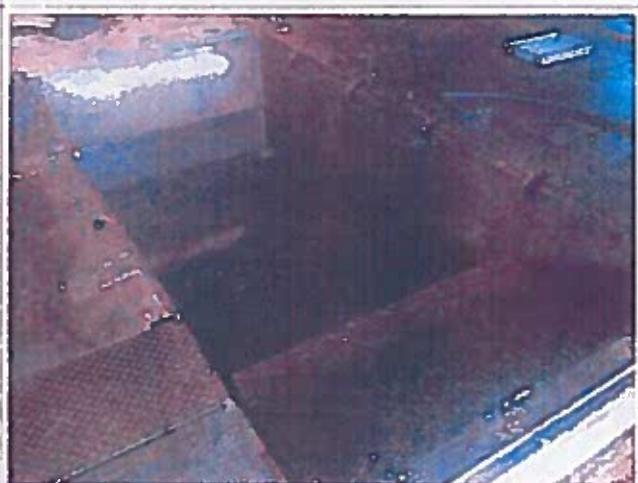
Photo 30 Atelier FORMER :

Fosse vidée le 12 juillet 2017

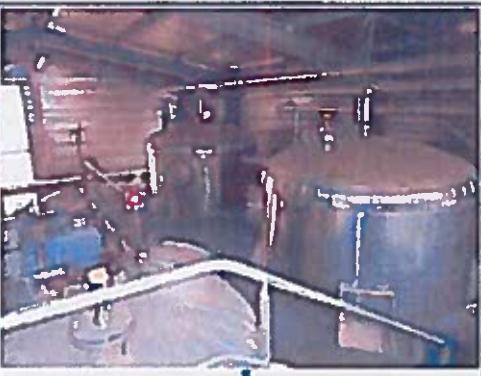
Toutefois lors de l'inspection du 11 juillet 2017, un doute subsistait sur la présence d'urée dans les cuves situées à l'intérieur d'un bâtiment (photo 10, secteur 9).

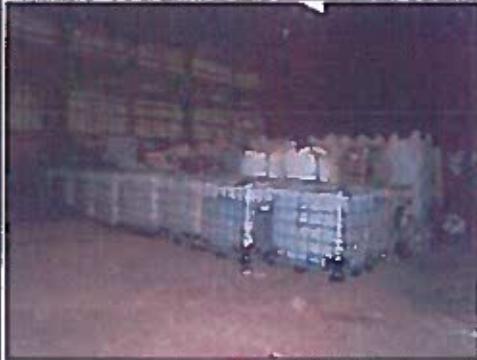
Photo 14: Atelier « FORMEX », secteur 9
Selon le rapport judiciaire, c'est un stockage d'huiles végétales recommandées par TNIADIS les 23-24 juillet dernier. Ces huiles étaient à priori présentes à l'extrême auparavant.
