Rapport de contrôle de l'inspection des installations classées

Référence : 20210209-RAP-DOMESSIN-GPA-Inspection

Nom et adresse de l'établissement contrôlé	Code DREAL	
Adresse du site : Société GPA 265 route de la Chapelle 73330 Domessin Adresse du siège : Société GPA Recycleur d'automobiles RN7, 26250 - LIVRON SUR DROME	S3IC : 61-4387 Priorité DREAL <input type="checkbox"/> PN <input type="checkbox"/> AE <input type="checkbox"/> SP <input type="checkbox"/> Autre Régime <input type="checkbox"/> A <input type="checkbox"/> E <input type="checkbox"/> D <input type="checkbox"/> NC	
Activité principale : <ul style="list-style-type: none">• ancien centre de démontage de Véhicules Hors d'Usage (VHU)		
Date du contrôle : 09/02/2021		
Inspecteur : Stéphane DOUTEAUX		
Type de contrôle		
<input type="checkbox"/> Inspection approfondie <input type="checkbox"/> Inspection courante <input type="checkbox"/> Inspection ponctuelle	<input type="checkbox"/> Inspection annoncée <input type="checkbox"/> Inspection inopinée	<input type="checkbox"/> Inspection planifiée <input type="checkbox"/> Inspection circonstancielle

I.3 – Constats effectués lors de l'inspection du 9/02/2021

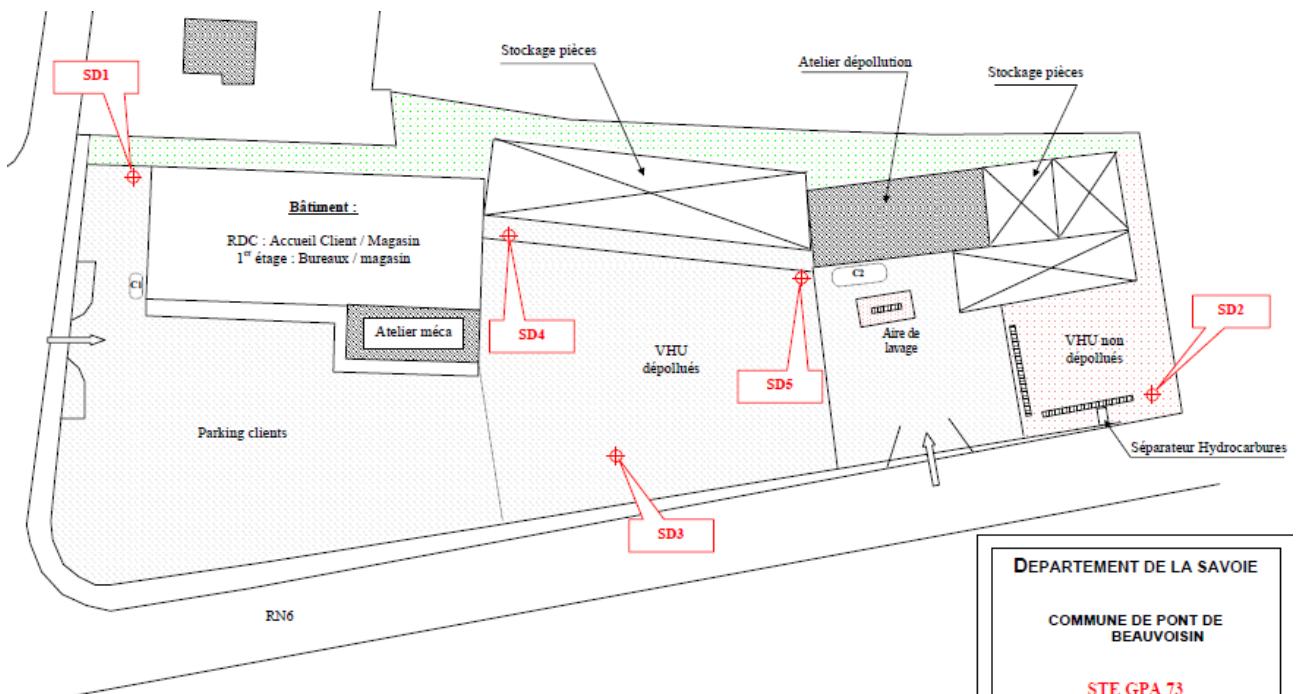
ANNEXE 2

5 sondages ont été réalisés le 3/01/2019 (cf plan en annexe 2) :

- SD1 Stockage FOD en cuve enterrée (échantillon ES1 0-2 m)
- SD2 Point bas zone bétonnée VHU non dépollués (échantillons ES2.1 entre 0,2 et 0,7 m et ES2.2 entre 1,5 et 2 m)
- SD3 Stockage VHU dépollués sur zone non imperméabilisée (échantillon ES3 0-2 m)
- SD4 Stockage VHU dépollués sur zone non imperméabilisée (ES4.1 entre 0,5-0,8 m et échantillon ES4.2 entre 0,8-2 m)
- SD5 Aire de lavage et stockage de VHU brûlés(*), cuves déchets (ES5.1 entre 0,5-0,8 m et échantillon ES5.2 entre 0,8-2 m)

Les résultats d'analyses montrent que les concentrations relevées sont globalement inférieures aux valeurs de référence retenues, traduisant l'absence d'impact significatif lié aux activités exercées par GPA 73. Seule une anomalie significative a été détectée au niveau du sondage SD5 ES5-1 (aire

de lavage et stockage de VHU « brûlés »), sur les paramètres :

- hydrocarbures : 4860 mg/kg en HCT C10-C40, pour un seuil de niveau 1* de 500 mg/kg (égal à 10 fois le seuil de quantification et à la valeur d'acceptation en ISDI) et un seuil de niveau 2* de 5000 mg/kg, égal à 10 fois le seuil de niveau 1. La concentration est du même ordre de grandeur que le seuil de niveau 2.
- métaux lourds, il a été mesuré pour le cadmium 14,5 mg/kg et pour le plomb 574 mg/kg. Ces résultats ont été comparés avec les valeurs fournies par l'INRA sur la composition des sols français en éléments métalliques : seuils de référence niveau 1 : 0,45 mg/kg pour le cadmium et 50 mg/kg pour le plomb ; seuils de référence de niveau 2 : respectivement 2,5 mg/kg et 100 mg/kg. Les seuils de niveau 2 sont donc largement dépassés pour les 2 métaux.

Localisation des ateliers et des sondages

Compte tenu des anomalies en hydrocarbures, cadmium et plomb, relevées au droit du sondage 5, nous demandons à l'exploitant de transmettre, dans un délai de 3 mois, le mémoire de réhabilitation réglementaire (plan de gestion des pollutions identifiées), en fonction de l'usage retenu, et un échéancier prévisionnel des travaux de dépollution de la zone concernée.

Ceux-ci devront suivre la méthodologie nationale de gestion des sites et sols pollués de 2017 (circulaire du 19 avril 2017) qui impose en priorité la maîtrise des sources de pollution et le traitement des pollutions concentrées. Ils devront être achevés d'ici 5 mois au plus tard.
