Rapport de contrôle de l'inspection des installations classées

Référence : UD-R-CTESSP-21-107-LO

Thème(s) du contrôle Etat du réseau en sortie du site

Principale(s) installation(s) contrôlée(s) : Canalisation réseau en sortie du site

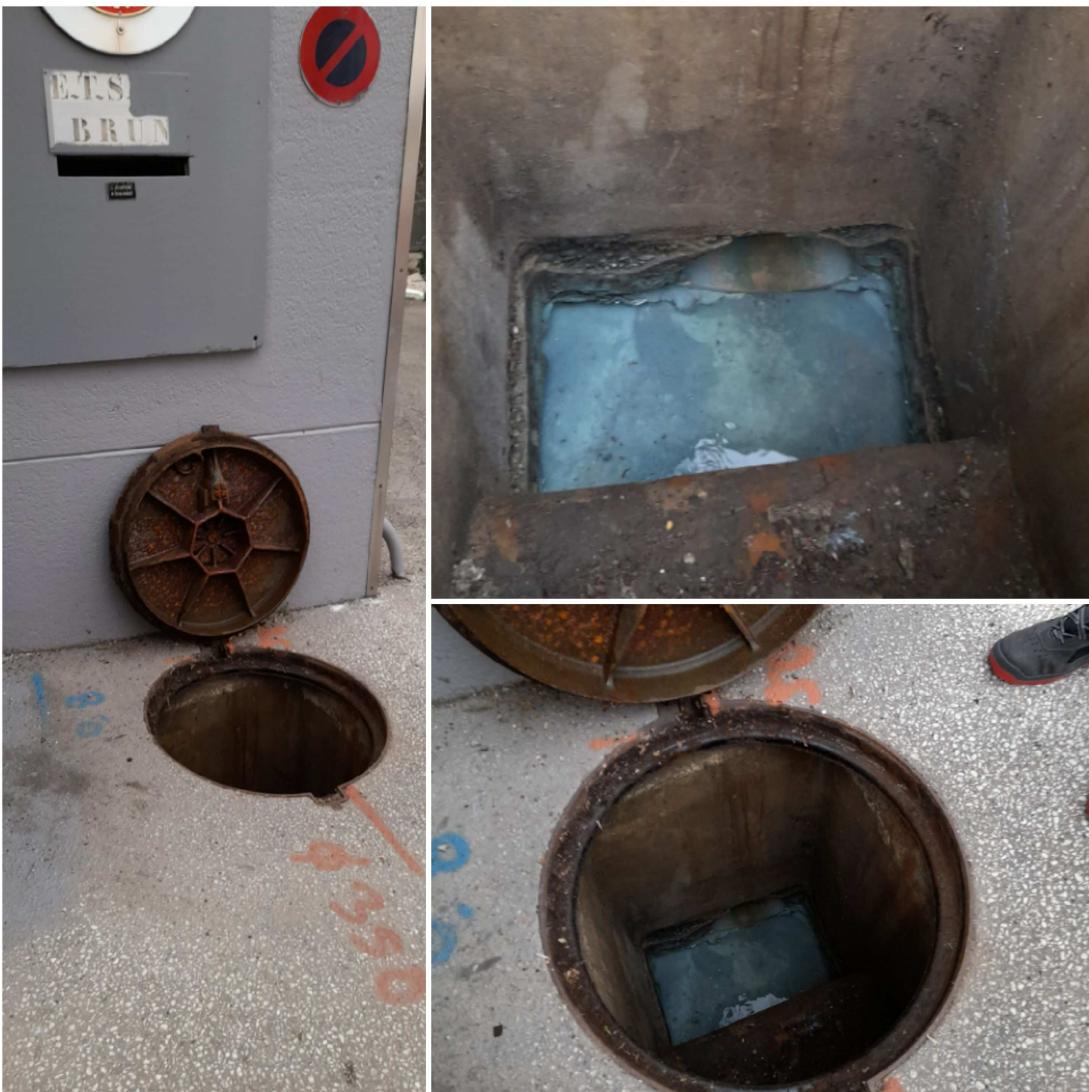
Bouche d'égout en sortie de l'entreprise :

La bouche d'égout situé en sortie du site a été ouverte. L'Inspection note la présence de matières au fond du tabouret. Le radier est coloré par les eaux en bleu.

Le Grand Lyon informe l'Inspection, que lors de l'ITV réalisée début février, ce regard avait été curé par ses services. La terre était ensuite visible. Le dépôt s'est donc reformé en une quinzaine de jours.

Demande 1 : Une fois les conclusions de la Métropole de Lyon posées et si la dégradation du réseau est effectivement liée aux rejets de la société Brun, l'exploitant devra réaliser des sondages de sols au niveau des zones dégradées sous réserve de l'accord du propriétaire des terrains et selon les règles en vigueur et en particulier :

- proximité de la bouche d'égout situé en sortie de site.
- à proximité de la 2^e bouche d'égout située sur la route.
