**Rapport de contrôle de l'inspection des installations classées**

Référence : 20210706-RAP-Inspection-RDM

Nom et adresse de l'établissement contrôlé	Code DREAL
Société RDM (ex Cascades) à La Rochette Avenue Maurice Franck, 73110 Valgelon-la Rochette SIREN : 333 512 440 SIRET : 333 512 440 00020	S3IC Priorité DREAL 61.04447 Régime <input checked="" type="checkbox"/> A <input type="checkbox"/> E <input type="checkbox"/> D <input type="checkbox"/> NC SEVESO / IED <input type="checkbox"/> HAUT <input type="checkbox"/> BAS / <input checked="" type="checkbox"/> IED

Thème(s) du contrôle Incendie du 02 juillet 2021

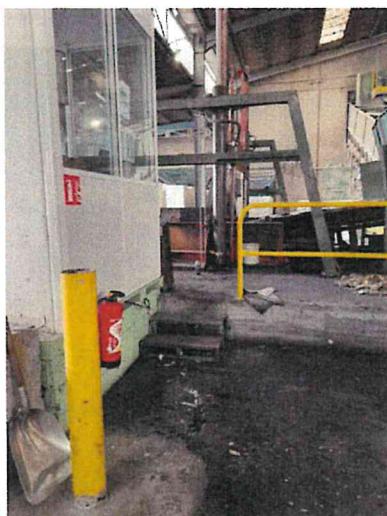
Photo n° 5 Extincteur à proximité

Les extincteurs vérifiés par sondage lors de l'inspection ont tous été vérifiés en octobre 2020. (Cf annexe photo)
