**PRÉFET
DU
PUY-DE-DÔME**

Rapport de contrôle de l'inspection des installations classées

Référence : 20210621-RAP-63-0818_MFPM_Combaude_EST_EDD_ESP_vf

Nom et adresse de l'établissement contrôlé		Code DREAL
Société : M.F.P. MICHELIN Adresse : Site de La Combaude, rue de la Charme - 63100 Clermont-Ferrand SIREN : 855 200 507 SIRET : 855 200 507 00439		S3IC Priorité DREAL Régime SEVESO / IED 0056.00332 <input type="checkbox"/> PN <input type="checkbox"/> AE <input checked="" type="checkbox"/> SP <input type="checkbox"/> Autre <input type="checkbox"/> A <input checked="" type="checkbox"/> E <input checked="" type="checkbox"/> D <input type="checkbox"/> NC <input type="checkbox"/> HAUT <input type="checkbox"/> BAS / <input type="checkbox"/> IED
Activité principale : Fabrication de fils textiles et de moules de cuisson pour pneumatiques		
Date du contrôle : 10/06/2021		
Inspecteur(s) :		
Type de contrôle		
<input checked="" type="checkbox"/> Inspection annoncée <input type="checkbox"/> Inspection inopinée		<input checked="" type="checkbox"/> Inspection planifiée <input type="checkbox"/> Inspection circonstancielle

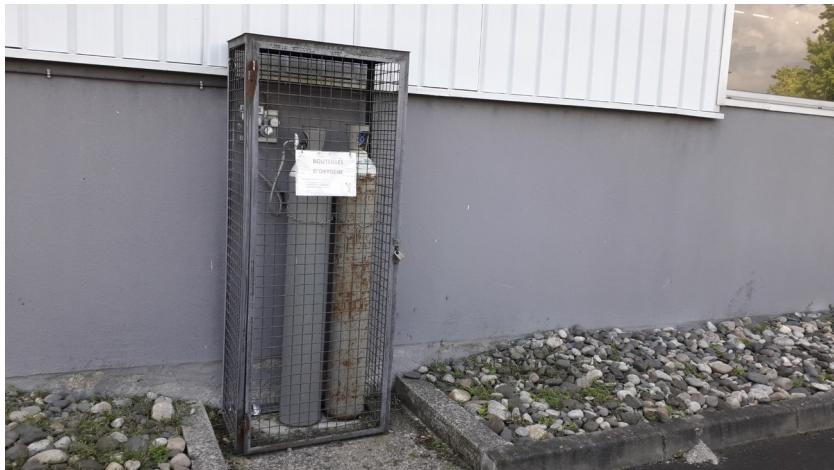
4725	2 t	Oxygène (numéro CAS 7782-44-7)	0,44 t	<p>2 bouteilles d'environ 1,6 m de hauteur (L50 a priori) dans un cadre grillagé au nord de J60/62. Le cadre est en retrait de la chaussée et protégé par les bordures de trottoir.</p> <p>La rue de Josserand est bien à sens unique, sauf pour les éventuels chariots élévateurs.</p> <p>=> une éventuelle protection anti-choc est à mettre en place.</p>
4734	50 t	Produits pétroliers : Bât. Z24 : 1 000 l de gasoil	0,8 t	Non vérifié car non identifié dans l'étude de dangers comme étant lié à un événement dimensionnant.
		3 Cuves d'azote : 3000 L + 2x5000 L	-	<p>Comme indiqué dans l'étude de dangers, les deux cuves d'environ 5000 litres utiles sont situées stockées dans l'espace à l'est de J60, en bardage métallique sans toiture.</p> <p>Une troisième cuve d'azote liquide de 3000 litres est située dans un espace dédié similaire dans le coin nord-est de Y6.</p> <p>Les trois cuves sont la propriété de Air Liquide qui est responsable du suivi au sens des ESP. La MFP Michelin a toutefois listé ces cuves dans les ESP du site.</p> <p>Les vérifications de terrain n'ont pas mis en évidence d'anomalie sur ces équipements.</p> <p>=> Il convient toutefois de préciser quelle disposition est retenue pour renforcer la protection des cuves d'azote et des bouteilles d'hydrogène contre les chocs pour répondre à la préconisation de l'EDD.</p>

Figure 1: Stockage d'oxygène au nord du site, rue de Josserand : protection à ajouter pour éviter les chocs

=> Il convient toutefois de préciser quelles dispositions sont retenues pour renforcer la protection des cuves d'azote, des bouteilles d'hydrogène et d'oxygène contre les chocs pour répondre aux préconisations de l'étude de dangers (moyens de maîtrise des risques passifs complémentaires) ainsi que l'échéancier de mise en place.

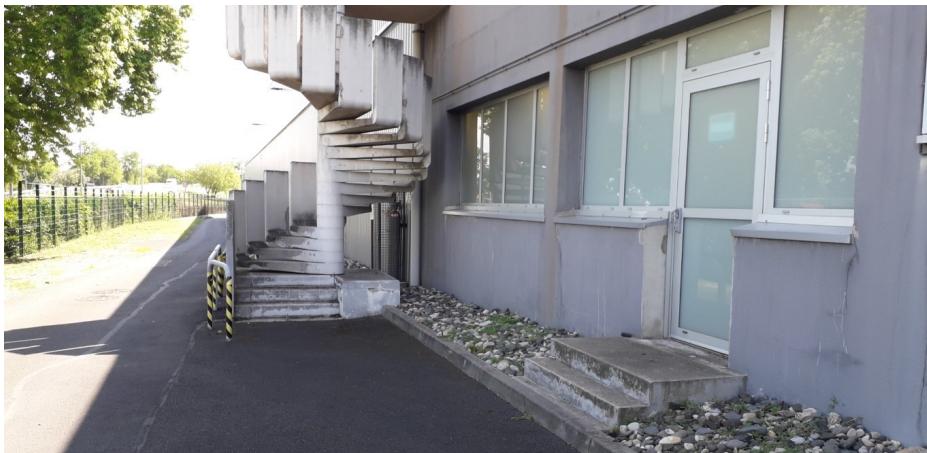
Méthane	-	2 bouteilles d'environ 1,6 m de hauteur (type L50 a priori) dans un cadre au nord de J60/62, protégé par la présence d'un escalier en colimaçon en béton.

Figure 2: Stockage de méthane, derrière l'escalier en colimaçon au nord du bâtiment J62, rue de Josserand

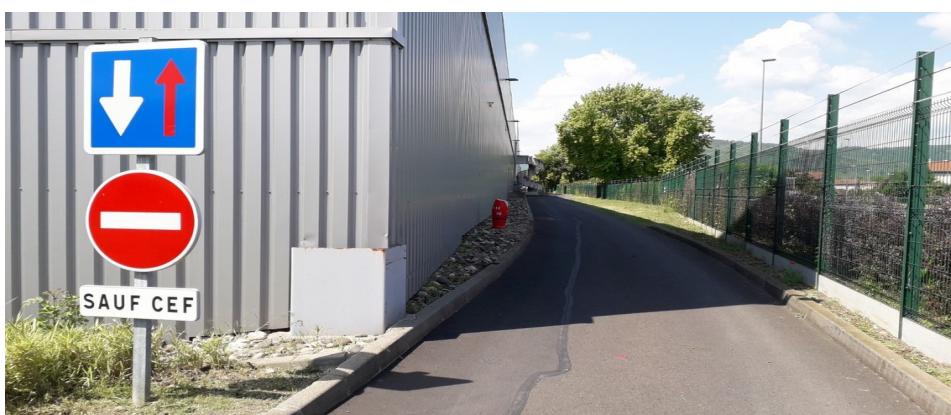
Figure 3: Accès rue de Josserand : sens unique, escalier en arrière-plan
