### RAPPORT DE L'INSPECTION DES INSTALLATIONS CLASSEES

ÉTABLISSEMENT	
Raison sociale	WIAME VRD
Adresse	Nationale 20, sens Province – Paris, 91150 ETAMPES
Adresse du siège	zac du hainault rue du hainault 77260 sept sorts
SIRET	34264550400016
Activité	Fabrication d'enrobé routier bitumeux
Régime	A
Nombre de salariés du site	3

Le présent rapport fait état de l'analyse et des constats effectués lors du contrôle de l'inspection des installations classées du 05 décembre 2016 de l'établissement exploité par la société WIAME VRD sur le territoire de la commune d'Étampes (91 150)

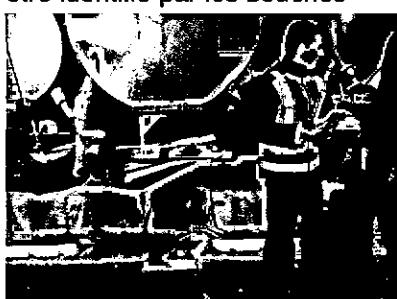
**NCN 4.6**

l'exploitant a indiqué ne pas avoir mis en place de séparateur d'hydrocarbure, mais un réseau de collecte a pu être identifié par les bouches

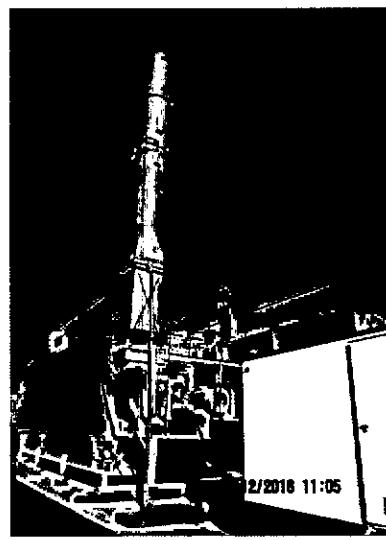
L'épuration des fumées se fait par des filtres à manche.

La vitesse d'éjection et les accès en cas de mesure des rejets n'ont pas fait l'objet d'un contrôle. L'exploitant indique avoir rencontré des problèmes pour caler la venue du laboratoire extérieur compte tenu de l'activité discontinue de la centrale.

canalisation des rejets de la centrale à bitume

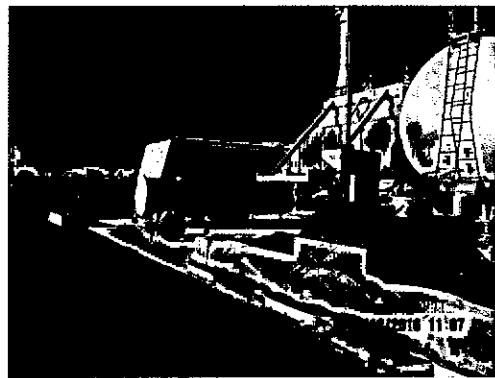
engazonnée et il n'a pas été observé de dispositif permettant aux véhicules sortant de ne pas entraîner de dépôts sur les voies de circulation. L'inspection rappelle que des dispositions doivent être prises si cela s'avère nécessaire conformément aux dispositions de l'arrêté.

Constats de la fiche n°4		Analyse et propositions de suites à donner :
1	Rq 5.1	l'exploitant doit entretenir, mesurer les paramètres de suivi les installations de traitement. Les interventions doivent faire l'objet d'une traçabilité sur un registre
2	NC 5.1	l'exploitant ne dispose pas d'un dispositif visible de jour comme de nuit indiquant le sens du vent. L'exploitant doit le mettre en place en veillant à ce qu'il soit visible en cas d'intervention des secours.
3	NCN 5.5	l'exploitant n'a pas mené les campagnes de mesure des rejets atmosphériques. Il doit donc les mener rapidement. l'exploitant doit mettre en place l'opacimètre demandé par l'arrêté préfectoral qui encadre son activité, au niveau de la centrale d'enrobage.

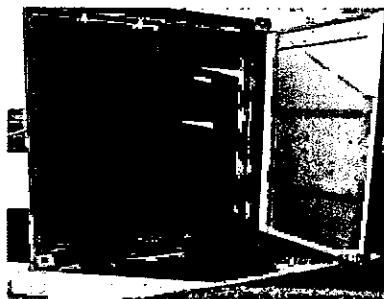
Au cours du contrôle l'exploitant a indiqué ne pas disposer de produit chimique. Pour la maintenance des installations de l'huile est à disposition, mais il n'a pas été constaté de fût épars. L'exploitant a indiqué qu'un conteneur est présent sur site afin de stocker le matériel de maintenance dont les filtres à manche.

conteneur de matériel de maintenance

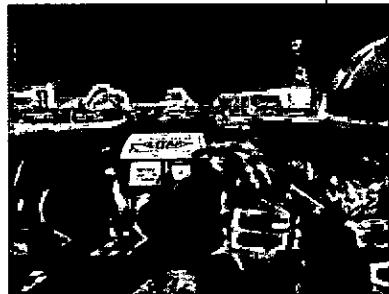
Au cours du contrôle il a été constaté que la bâche incendie est implantée à l'écart de la circulation et les camions d'intervention des secours peuvent aisément s'approvisionner. L'aire d'implantation est délimitée par des plots en béton. Des échanges sont encore en cours avec le SDIS au sujet du plan d'intervention.

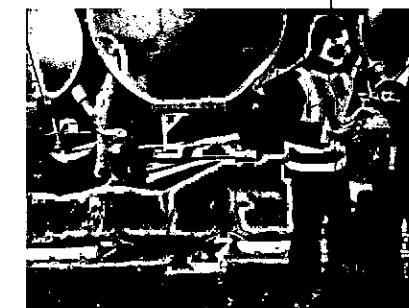
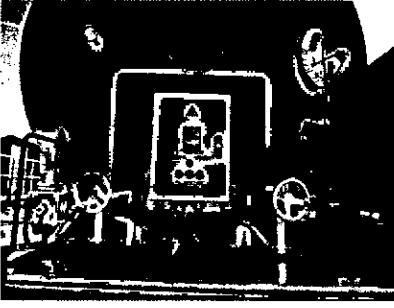
a) le stockage du bitume se fait au sein de deux citerne, sur une zone apparemment étanche en béton, les balises de chantier doublées d'un voile geotextile forment la rétention. b) il n'a pas été observé d'affichage d'interdiction de dépôt de flamme ou de fumer. c) Il n'a pas été constaté d'éclairage apparent. e) Un extincteur sur roue a été observé mais pas de tas ou bac de sable de 500 litres avec une pelle de projection.	Rq9-a NC 9-b NC 9-e
Les points d) et f) du titre 9 de l'arrêté n'ont pas fait l'objet d'un contrôle

Constats de la fiche n°8	Analyses et propositions de suites à donner
1	Rq 9-a	L'exploitant doit démontrer l'efficacité de la rétention telle qu'elle est configurée actuellement.
2	NC 9-b	L'exploitant doit mettre en place les affichages « interdiction de fumer et l'apport de point chaud sous toutes les formes »
3	NC 9-e	L'exploitant doit mettre en place les bacs de sable demandés par l'arrêté cité en référence afin de permettre une intervention rapide en cas d'urgence.

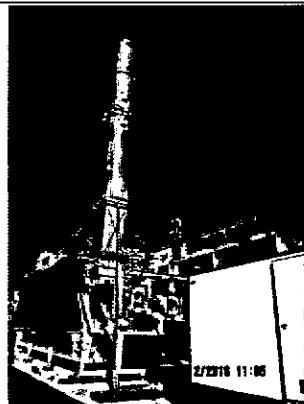
- b) la filtration de la cheminée de la centrale à bitume se fait grâce à des filtres à manche. Il n'a pas été fait état de la présence d'un enregistrement possible des données relatives à la vérification de l'efficacité des dispositifs d'épuration. NCN 10-b

- c) aucun contrôle de la quantité de poussières émises par la centrale à bitume n'a été effectué. NCN 10-c
- d) les fillers sont recyclés dans la production.

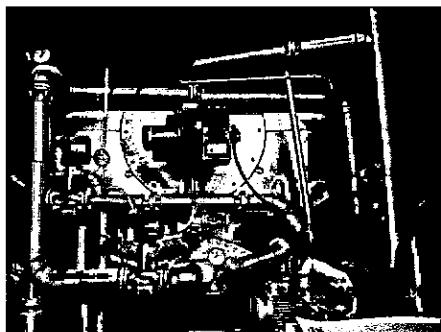
- a) l'huile est contenue dans une citerne métallique close, la quantité et la température est contrôlée via des jauge extérieures.
- b) l'installation est à vase d'expansion fermé, les dispositifs de sécurité n'ont pas été contrôlés au cours de l'inspection (compte tenu que la centrale fonctionnait)
- c) la quantité de fluide contenu est reporté sur une jauge extérieure
- d) la température est reportée sur une jauge extérieure une valeur limite est indiquée sur les cadrants
- e) le contrôle des températures est sur l'installation et centralisé au niveau de la cabine de commande. Le contrôle des températures est associé à un dispositif automatique de coupure en cas de dépassement des valeurs seuil de température.
- f) la température du fluide caloporteur est maintenue dans la plage optimale
- g) un dispositif secondaire de sécurité est associé
