Objet :
Rapport de la visite d'inspection du 24 juin 2020

Exploitant concerné :
STRUCTIL SASU à Vert-le-Petit

RAPPORT DE L'INSPECTION DES INSTALLATIONS CLASSEES

ÉTABLISSEMENT	
Raison sociale	STRUCTIL SASU
Adresse	18 rue Lavoisier 91710 VERT-LE-PETIT
Activité	Fabrication d'adhésifs structuraux
Régime	A (rubriques 1450 et 2940)
Nombre de salariés	70 salariés

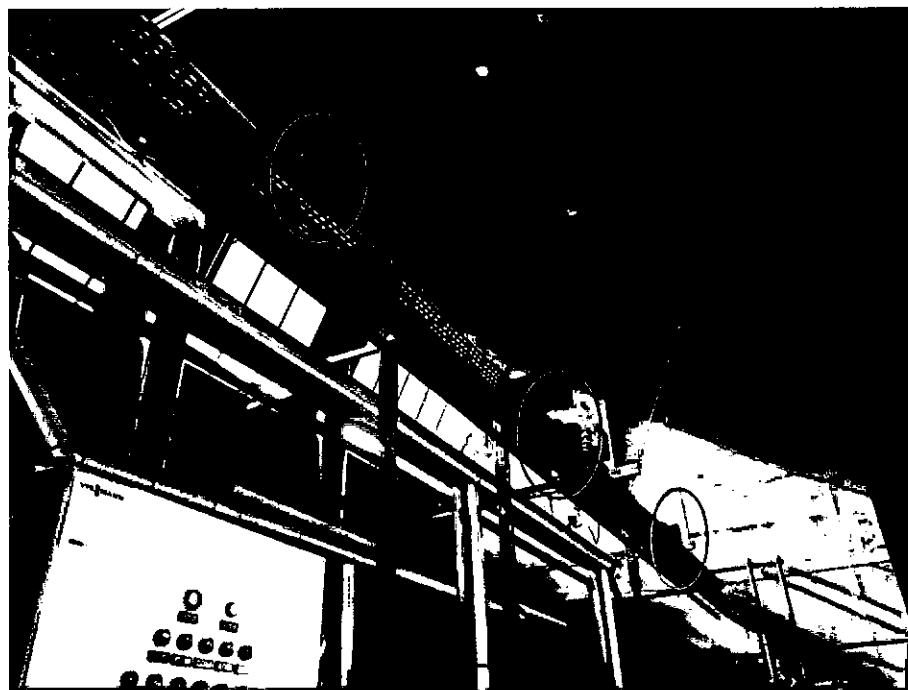
La chaufferie dispose d'un système de détection de gaz composé de 3 détecteurs (1 au droit des brûleurs de chaque chaudière) et reliés à une alarme de défaut (cf. photo suivante).

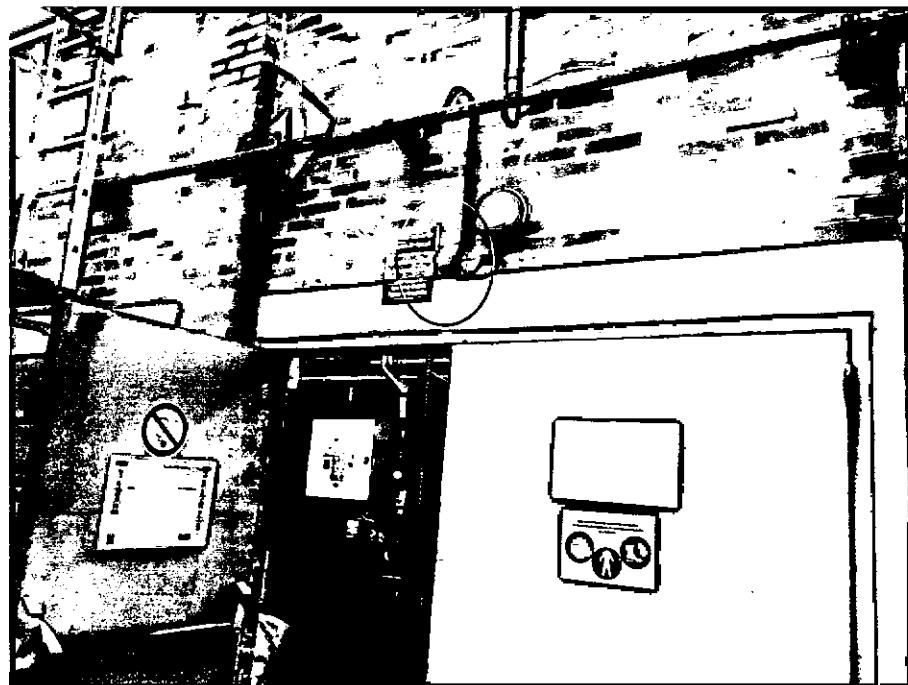
En cas de détection de gaz, un voyant rouge situé à l'extérieur de la chaufferie s'allume – cf. photo suivante.

Observation R3 : L'exploitant précisera à l'inspection le ou les seuils de dangers (en pourcentage de la LIE) à partir duquel (ou desquels) l'alarme se déclenche en précisant les éventuels asservissements.

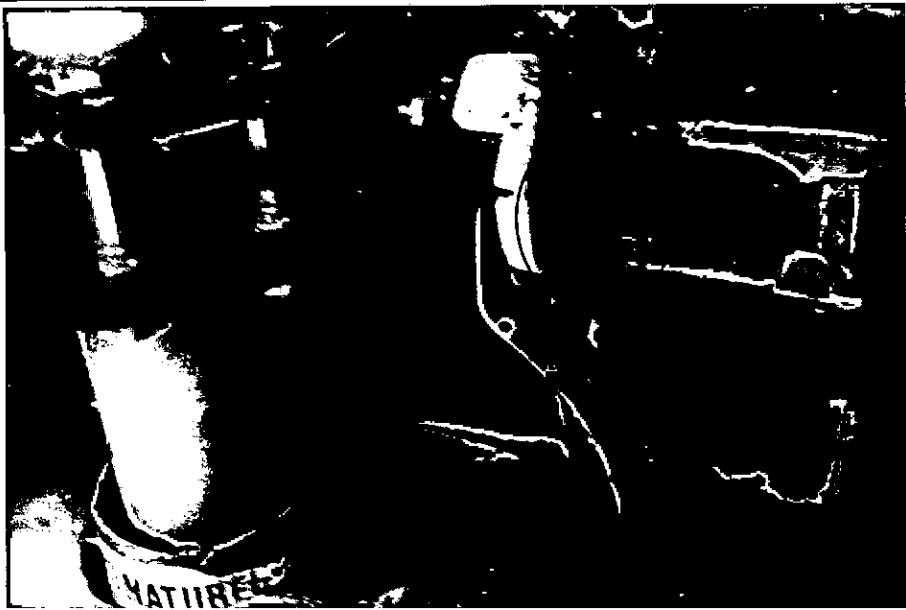
Par ailleurs, le DRPCE (Document Relatif à la Protection Contre les Explosions) de l'établissement annexé au dossier de demande d'autorisation environnementale et daté du 11/09/2018 préconise de « déplacer l'évent dans la logette à l'extérieur de celle-ci ». L'inspection a constaté que cela n'avait pas été fait (cf. photo suivante). De plus l'évent semble obstrué.

Observation R6 : L'évent débouchant dans la logette abritant la vanne barrage de gaz de la chaufferie doit être déplacé.

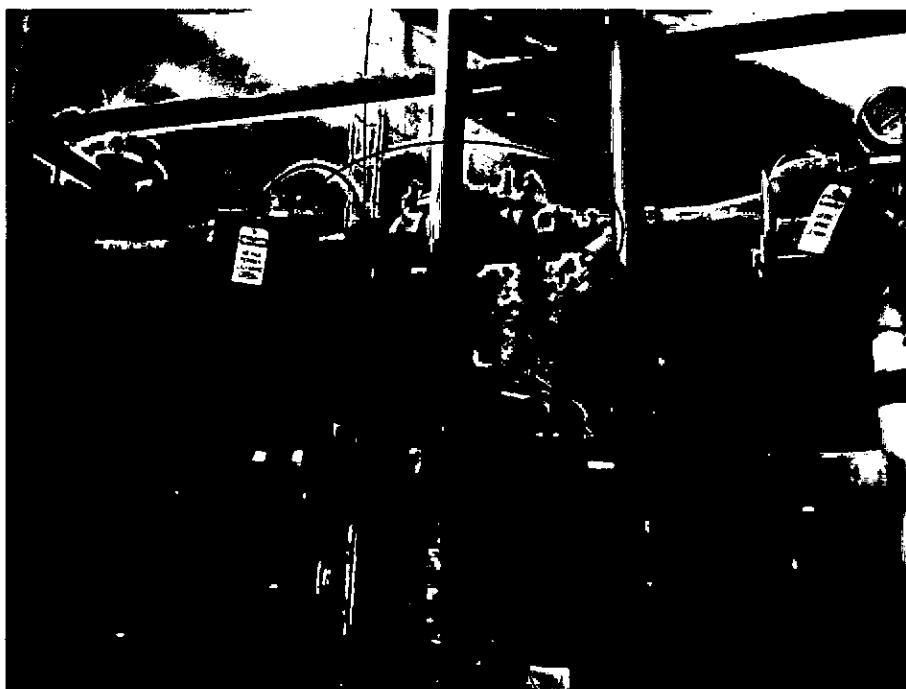
Un disconnecteur est présent afin d'isoler le réseau RIA du réseau AEP. Celui-ci est contrôlé régulièrement par un organisme compétent selon l'exploitant.

Observation R5 : L'exploitant transmettra à l'inspection le rapport correspondant au dernier contrôle annuel du disconnecteur isolant le réseau RIA du réseau public.

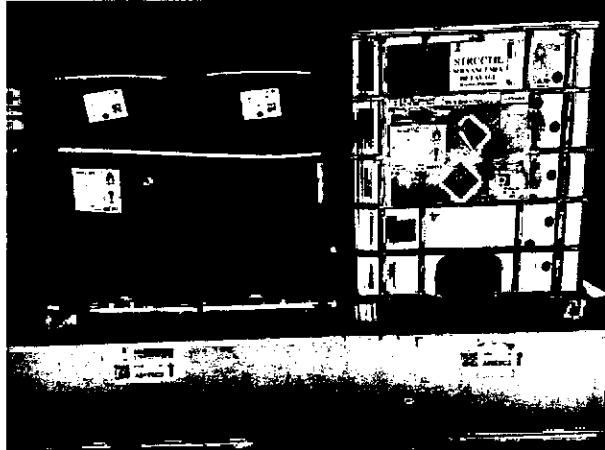
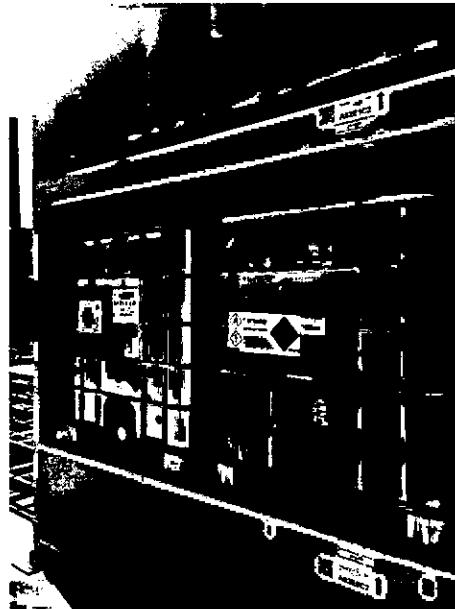
Le jour de l'inspection, l'armoire ST26 dédié au stockage de liquides inflammables a été ouverte – cf. photos suivantes.

L'armoire contenait principalement de la MEK (éthyl méthyl cétone ou butanone). L'ensemble des liquides inflammables est sur rétention.

L'inspection constate que l'armoire ST26 ne dispose d'aucun caractère coupe-feu (simple bardage). L'étude de dangers préconise une zone d'exclusion de 7,5 m autour de l'armoire afin qu'en cas d'incendie, il n'y ait pas d'effets dominos. Ce point sera repris dans le futur arrêté d'autorisation encadrant le site.

Observation R23 : l'exploitant devra être vigilant en cas de forte chaleur et vérifier la température du stockage des liquides inflammables afin de ne pas générer un risque accidentel.

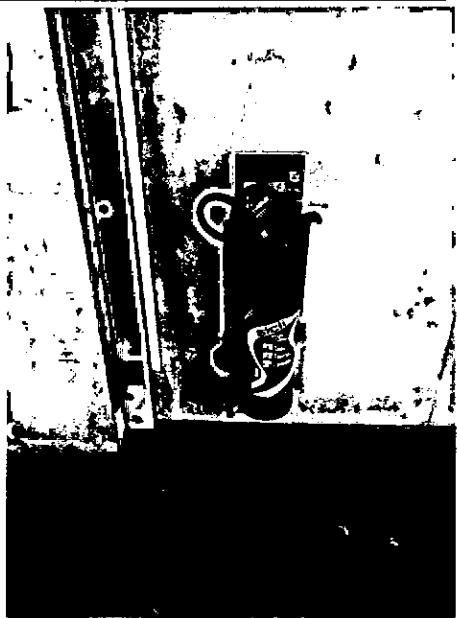
Un extincteur spécifique pour éteindre les feux de métaux (catégorie D) est présent à environ 5 m de l'armoire de sécurité – cf. photo suivante.

Observation R9 : Conformément à la fiche de données de sécurité, il serait judicieux que l'exploitant place près de l'entrée du dépôt de solides inflammables un tas de sable d'au moins 500 litres avec des pelles de projection.

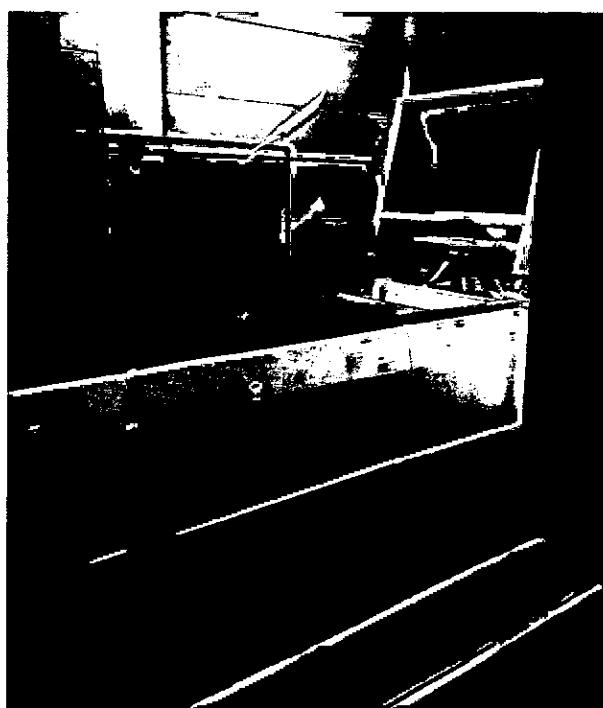
L'établissement dispose d'un atelier de traitement de surface utilisant de l'acide sulfochromique (acide chromique et sulfurique) – cf. photo suivante.

La cuve de traitement contenant l'acide sulfochromique a une capacité inférieure à 200 L selon l'exploitant. Les autres cuves sont des cuves de rinçage toujours selon l'exploitant. L'installation de traitement de surface n'est donc pas classée au titre de la rubrique 2565 de la nomenclature des installations classées pour la protection de l'environnement.

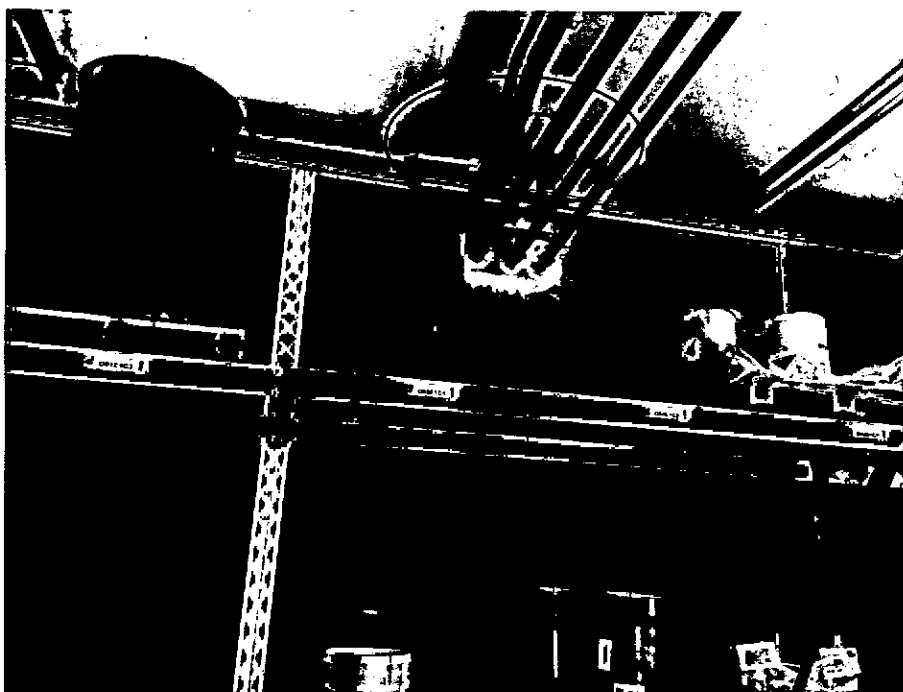
Constats
L'exploitant indique qu'à terme ce stockage est voué à être déplacé vers la zone de stockage des produits dangereux sur le site, de manière à bien isoler la partie production de la partie stockage.
Ce local est isolé du reste des locaux par des murs coupe-feu. Cependant, plusieurs de ces murs sont traversés par des tuyauteries (réseau RIA, réseau AEP, etc) non calfeutrées. L'exploitant indique que cette Observation a déjà été formulé par son assureur FM GLOBAL. L'exploitant est en discussion avec son assureur sur le type de produit à appliquer pour calfeutrer les ouvertures (le produit proposé par FM GLOBAL contiendrait des produits CMR) – cf. photo suivante.

L'exploitant transmettra à l'inspection le rapport correspondant au dernier contrôle annuel du disconnecteur isolant le réseau RIA du réseau public.	
	L'exploitant s'assurera que les traversées au droit des parois coupe-feu sont bien calfeutrées et les trous rebouchés.	L'exploitant fera procéder aux travaux nécessaires de calfeutrement des traversées de câbles et de tuyauteries au droit des parois coupe-feu.
	L'atelier dispose d'un système de désenfumage en partie haute à priori d'origine. Il est déclenchable uniquement manuellement.	L'exploitant procédera à la mise en conformité de son système de désenfumage.
	L'exploitant calculera la surface utile de son système de désenfumage.
