Rapport de l'Inspection des installations classées
Visites d'inspection des 10/03/2025 et 20/03/2025

GREIF PLASTICS LILLE

Références : 151-2025
Code AIOT : 0007002577

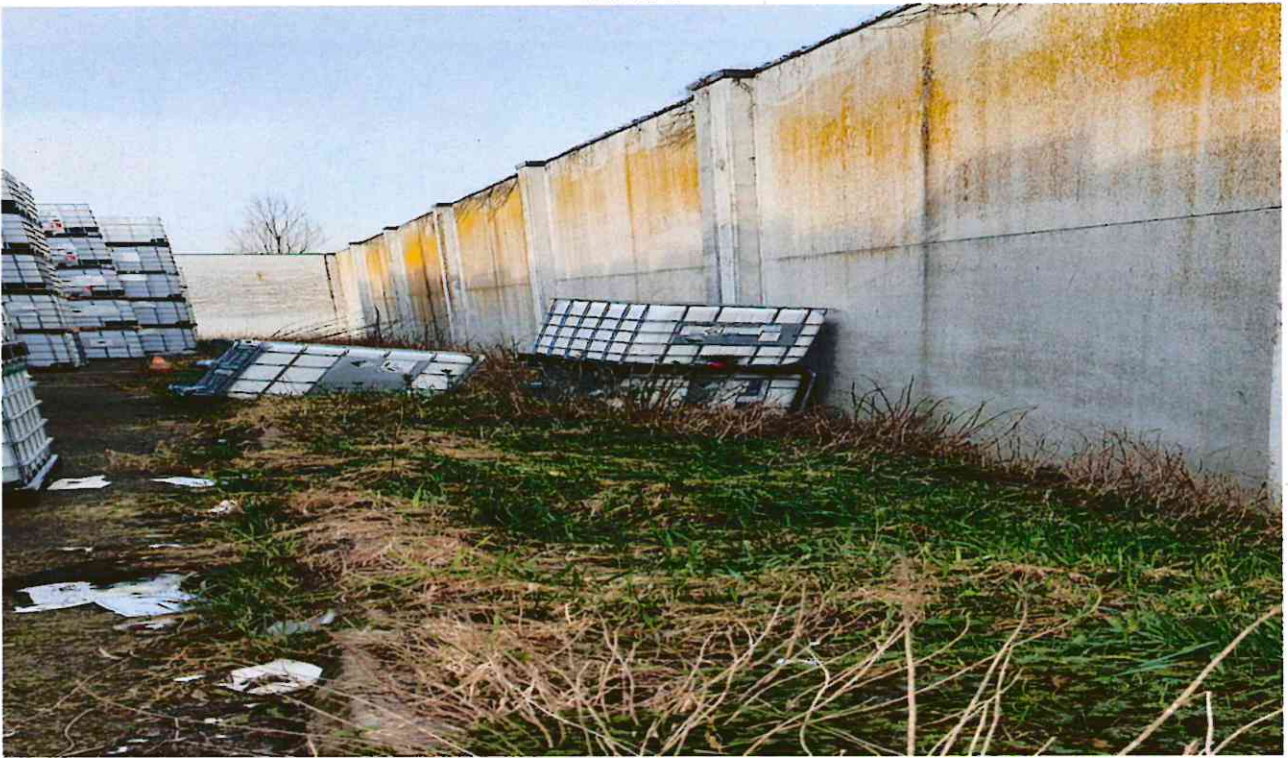
Photo 1

Des emballages (GRV) étaient situés à moins de 5 mètres du mur coupe-feu situé le long de l'avenue de Berlin (voir photos 1 et 2 en annexe). La hauteur de stockage de la zone n'était pas respectée (voir photo 3 en annexe) : 5 GRV étaient empilés (un GRV a une hauteur de 1,20 m) pour une hauteur totale de 6 mètres au lieu des 5 mètres réglementaires.

Proposition de suites : Mise en demeure, respect de prescription

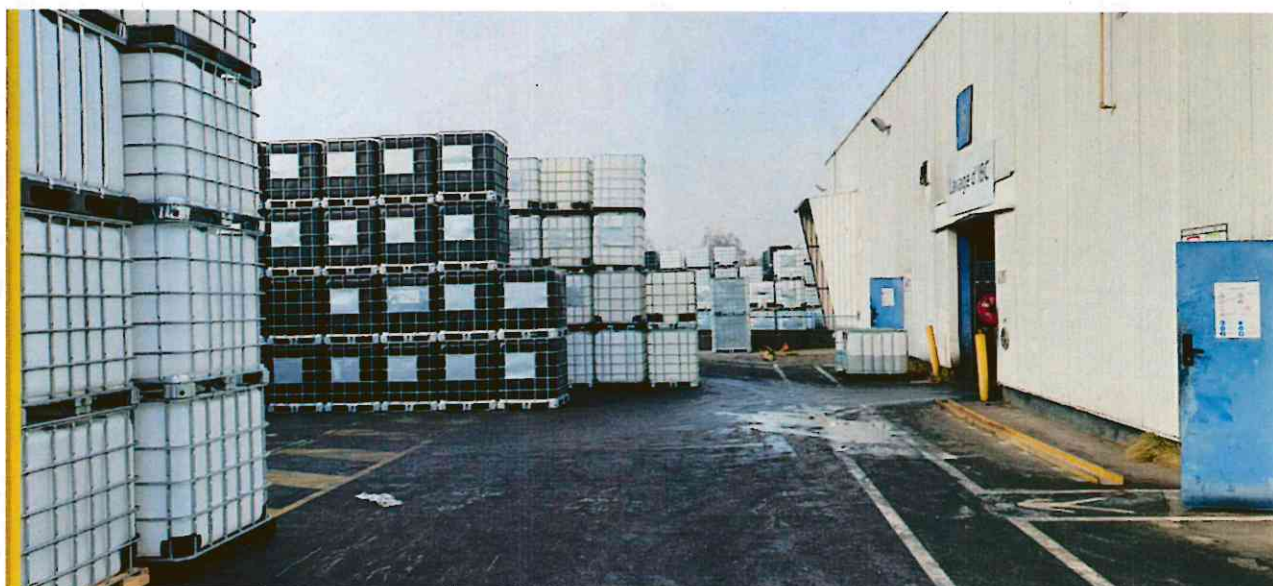
Photo 4

Des emballages étaient situés à moins de 10 m du bâtiment (voir photo 4 en annexe).

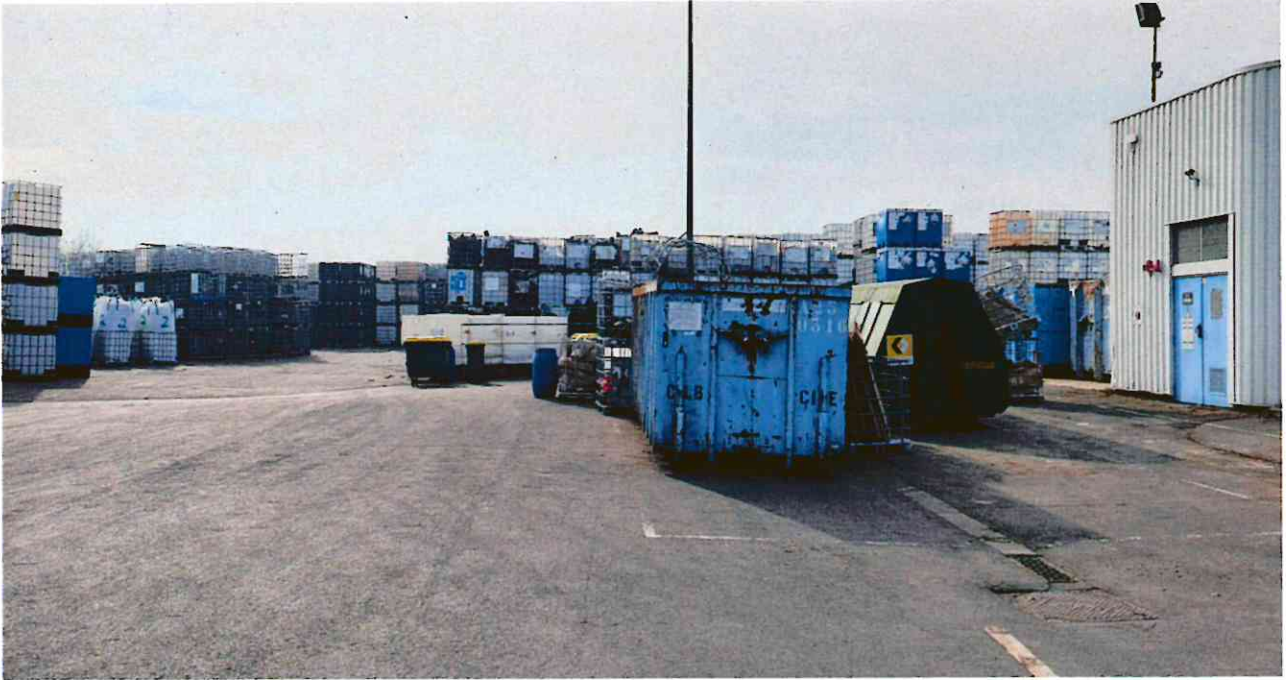
Photo 5

Le nombre de GRV autorisé dans cette zone était dépassé : 5840 GRV pour une limite de stockage de 1520 GRV (nombreux GRV stockés sur le parking Poids-lourds (26 places) du site : voir photo 5 en annexe).

Stockage de GRV à moins de 35 mètres des limites de propriété.

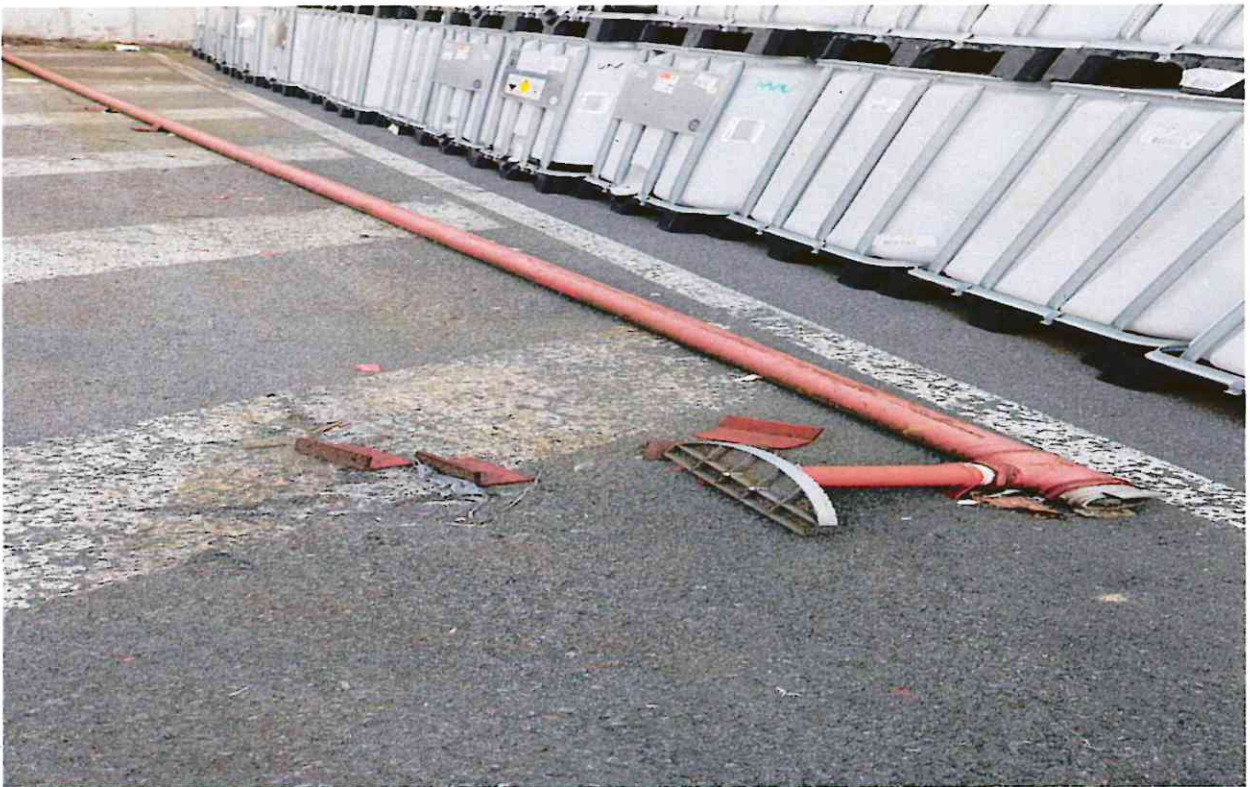
Photo 6

La société dispose également d'un dispositif de type « écran rideau d'eau – queue de paon » dont l'arc couvert est de 30 m soit un rayon horizontal de 15 m.

Le dispositif de type « écran rideau d'eau » était détérioré (fixations cassées) et n'était plus utilisable en l'état (voir photo 6 en annexe).

Proposition de suites : Mise en demeure, respect de prescription
