## **Rapport de l'Inspection des installations classées**

Visite d'inspection du 28/03/2023

#### **GSM**

Le présent rapport rend compte de l'inspection réalisée le 28/03/2023 dans la carrière GSM implantée L'Andouillat 33290 Blanquefort. Cette partie « Contexte et constats » est publiée sur le site Géorisques ( <https://www.georisques.gouv.fr/> ).

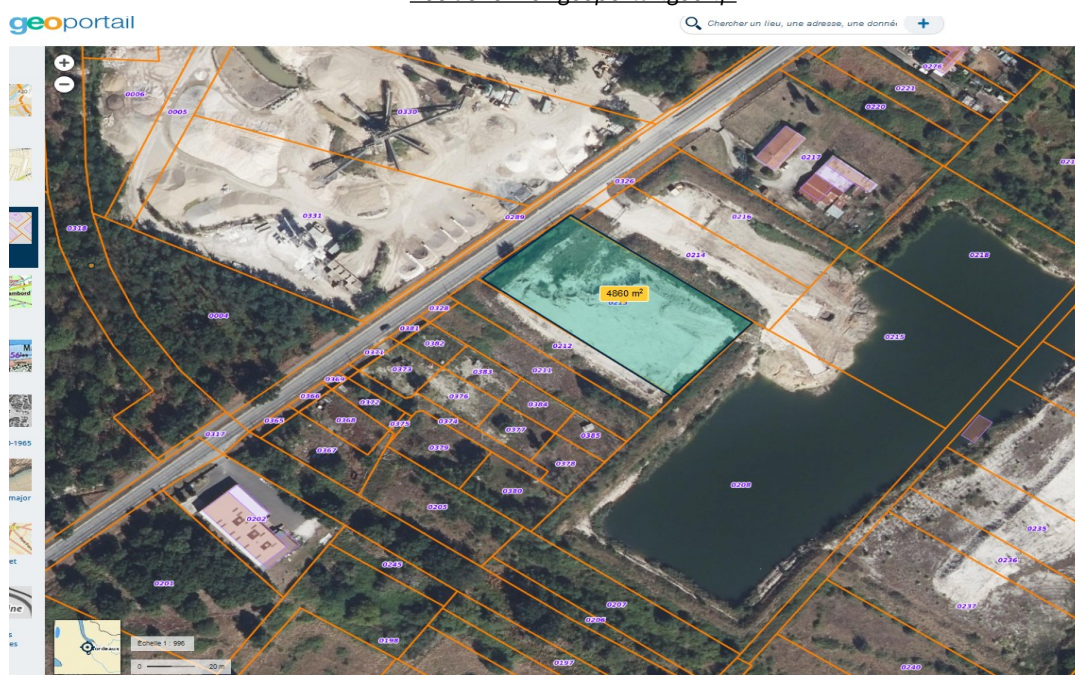
*Vue aérienne - geoportail.gov.fr*

<b>Référence réglementaire :</b> Code de l'environnement du 19/08/2021, article R. 512-39-1
<b>Thème(s) :</b> Situation administrative, Notification
<b>Point de contrôle déjà contrôlé :</b> Sans Objet
<b>Prescription contrôlée :</b> I.-Lorsqu'il initie une cessation d'activité telle que définie à l'article R. 512-75-1, l'exploitant notifie au préfet la date d'arrêt définitif des installations trois mois au moins avant celle-ci, ainsi que la liste des terrains concernés. Ce délai est porté à six mois dans le cas des installations visées à l'article R. 512-35. Il est donné récépissé sans frais de cette notification.  II.-La notification prévue au I indique les mesures prises ou prévues, ainsi que le calendrier associé, pour assurer, dès l'arrêt définitif des installations, la mise en sécurité, telle que définie à l'article R. 512-75-1, des terrains concernés du site.
<b>Constats :</b> Par courrier du 6/04/2023, l'exploitant a notifié sa cessation d'activité pour les parcelles AT 208, 214, 215, 216, 218, 227, 230, 231 232, 235, 236 et 237, représentant 5 ha 42 a 25 ca. La nouvelle réglementation avec le système des ATTES a bien été prise en compte.  La vue aérienne accessible sur geoportail en date de 2021 et présentée dans le rapport du suivi écologique semble présenter l'utilisation de la parcelle 213, hors périmètre autorisé, d'environ 4 800 m <sup>2</sup> . Le plan d'exploitation fourni à l'occasion de l'inspection présente également un relevé topographique incluant cette parcelle, qui selon le plan est inclut dans l'emprise clôturée.  Cette situation peut révéler l'exploitation illégale d'une parcelle au cours de l'extraction.

<b>Observations :</b> Il est demandé à l'exploitant de justifier l'historique de cette parcelle et, a priori, de l'inclure à la procédure de cessation d'activité à des fins de régularisation.
<b>Type de suites proposées :</b> Susceptible de suites
<b>Proposition de suites :</b> Sans objet
