Rapport de l'inspection des installations classées

Visite d'inspection du 16 mai 2024

Communauté de Communes du Haut-Poitou

Le présent rapport rend compte de l'inspection réalisée le 16 mai 2024 dans l'installation de stockage de déchets inertes exploitée par la Communauté de Communes du Haut-Poitou implantée au lieu-dit « Braille Oueille » 86170 Cissé. L'inspection a été annoncée le 6 mai 2024. Cette partie « Contexte et constats » est publiée sur le site internet Géorisques (<https://www.georisques.gouv.fr/>).

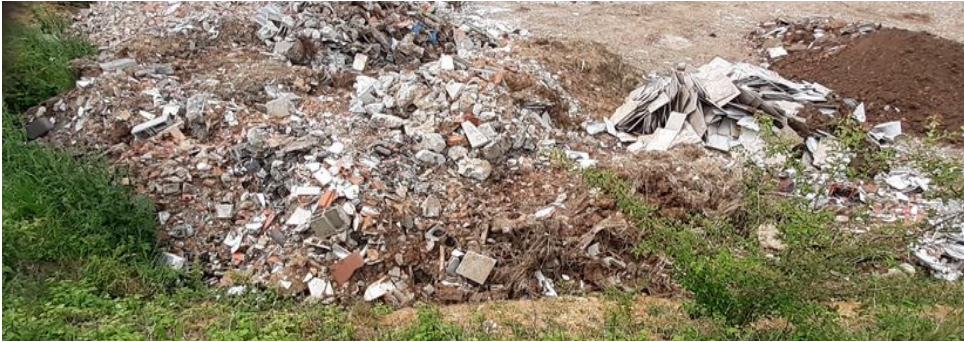
N° 5 : Traçabilité des déchets entrants

Référence réglementaire : Arrêté ministériel du 12 décembre 2014, article 15
Thème(s) : Risques chroniques, déchets
Prescription contrôlée : Les conditions d'admission des déchets sont fixées par l'arrêté du 12 décembre 2014 relatif aux conditions d'admission des déchets inertes dans les installations relevant des rubriques 2515, 2516, 2517 et dans les installations de stockage de déchets inertes relevant de la rubrique 2760 de la nomenclature des installations classées.
Constats : Un contrôle aléatoire a été réalisé sur le mois d'avril 2024. L'exploitant a pu présenter le registre d'admission des déchets. Il ne comporte pas les informations réglementaires suivantes : <ul style="list-style-type: none">• l'accusé d'acceptation des déchets ;• le résultat du contrôle visuel ;• le cas échéant, le motif de refus d'admission ;• le code du traitement. Un contrôle aléatoire du document préalable a été réalisé sur une entreprise de maçonnerie pour des déchargements effectués en avril 2024. Le document a été signé le 25 novembre 2022. La durée de validité du document précité étant d'un an au maximum, ce point n'est pas conforme. Le contrôle visuel des déchets inertes stockés dans l'installation est conforme.

Demande à formuler à l'exploitant à la suite du constat : <ul style="list-style-type: none">• Transmettre le registre entrant avec les éléments manquants ;• Transmettre à l'inspection le document préalable 2024 pour l'entreprise de maçonnerie.
Type de suites proposées : Avec suites
Proposition de suites : Demande de justificatif à l'exploitant
Proposition de délais : 1 mois
