Rapport de l'inspection des installations classées

Visite d'inspection du 28 septembre 2022

Centre Ouest Céréales

N° 1 : Prévention des pollutions - Conditions de rejet

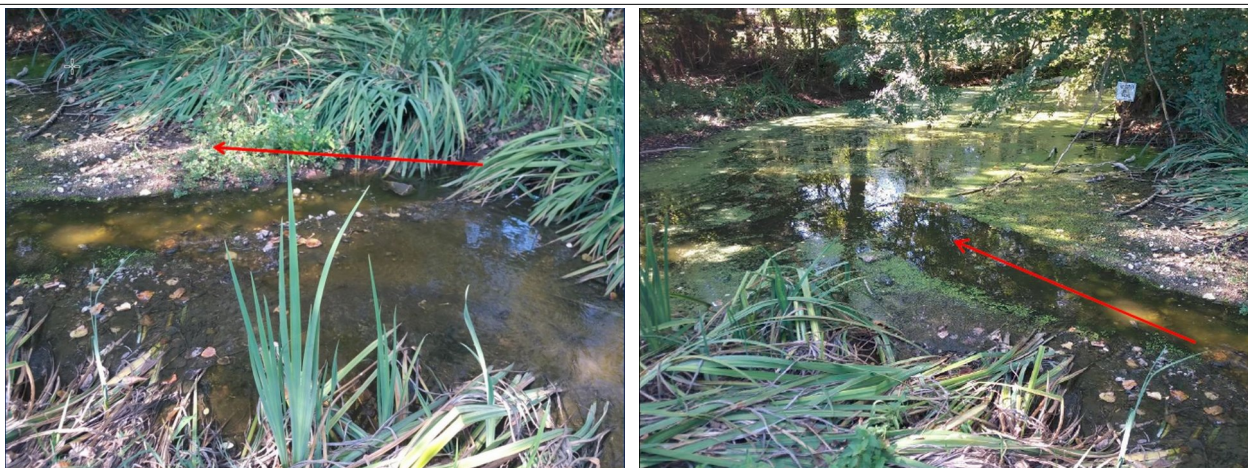
Référence réglementaire : Arrêté préfectoral du 05 août 2010, article 2.1.1
Thème(s) : Risques chroniques, 2.1.1
Point de contrôle déjà contrôlé : Sans Objet
Prescription contrôlée : « L'exploitant prend toutes les dispositions nécessaires dans la conception l'aménagement, l'entretien et l'exploitation des installations pour [...] prévenir en toutes circonstances, l'émission, la dissémination ou le déversement, chroniques ou accidentels, directs ou indirects, de matières ou substances qui peuvent présenter des dangers ou inconvénients pour la commodité de voisinage, la santé, la salubrité publique, l'agriculture, la protection de la nature et de l'environnement ainsi que pour la conservation des sites et des monuments. »
Contexte : La fédération départementale des associations agréées de pêche et de protection des milieux aquatiques (FDAAPPMA) a signalé le 26 septembre aux services de la DDT le constat d'un « rejet douteux » au niveau de la Vendelogne le mardi 20 septembre à 13h45. Le rejet, d'un débit estimé de 2-3 l/s était localisé rive gauche en amont du pont principal (D24) de Chalandray, présentait une vive coloration verte / jaune, provoquait la création d'importants amas de mousses et dégageait une odeur chaude ressemblant à de l'huile brûlée.

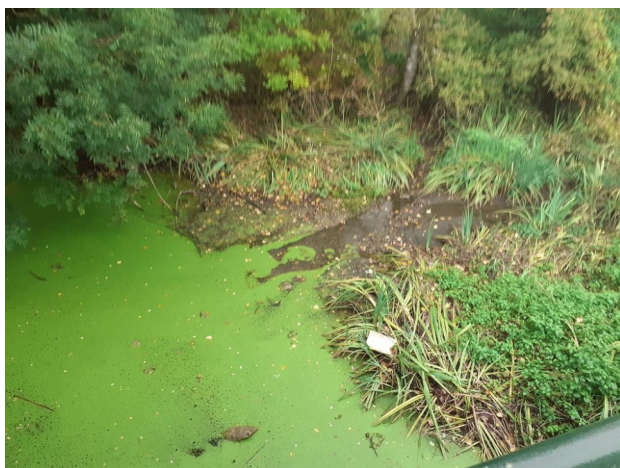
Le 28 septembre 2022, il n'est pas constaté la présence d'une quelconque pollution au niveau du pont. Le niveau de la Vendelogne est bas, et celle-ci est envahie par la mousse et la végétation. Une légère odeur d'huile se fait sentir, comparable à celle ressentie dans l'ensemble de la commune.

Vue depuis le pont

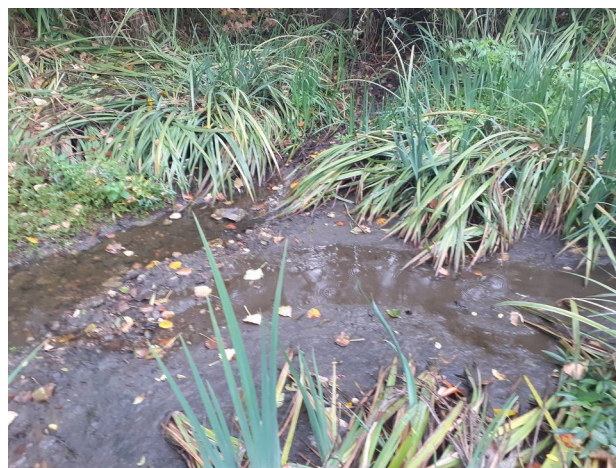
Vue rapprochée du rejet

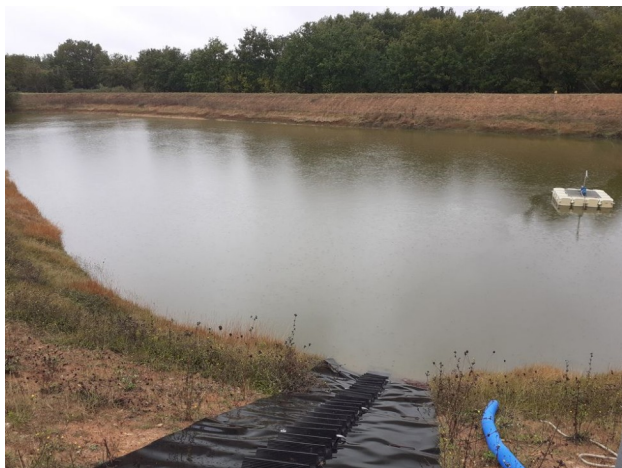
Concernant la lagune, il est constaté que la pompe permettant la vidange est à l'arrêt le jour de l'inspection. En outre, aucune irisation de l'eau n'est constatée en surface du bassin.

Lagune de 25 000 m³

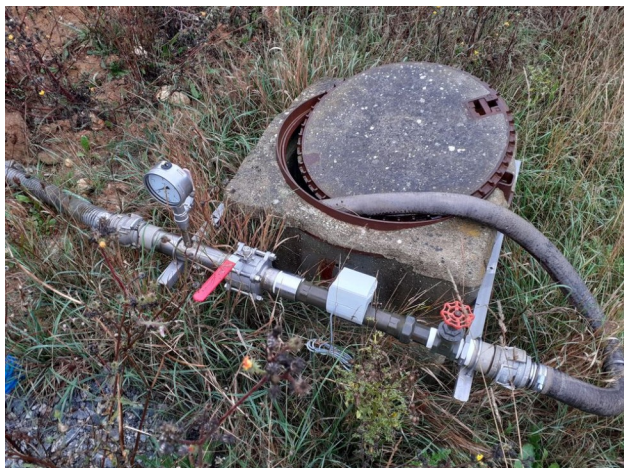
Pompe de vidange de la lagune à l'arrêt, vannes fermées

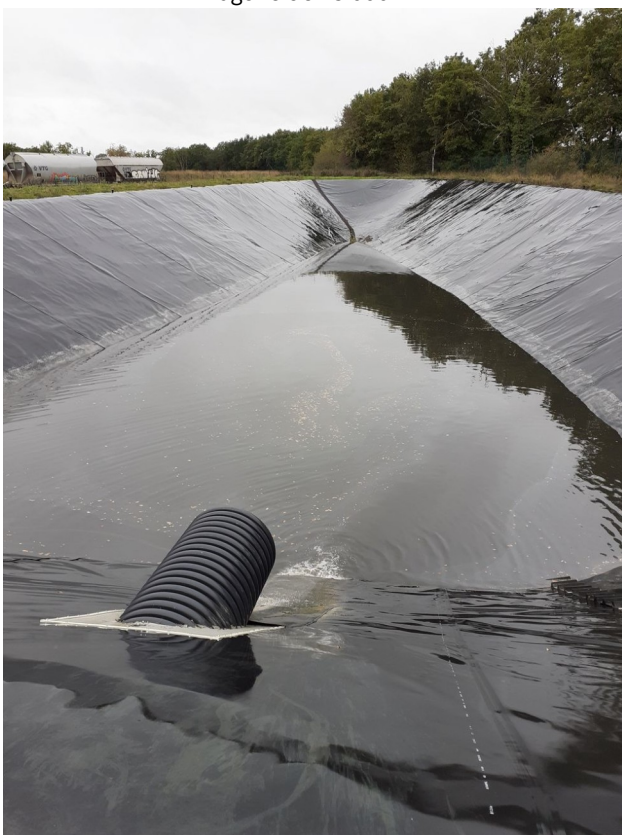
Concernant le rejet d'eaux pluviales, l'exploitant indique qu'une partie des eaux est collectée dans un premier bassin étanche au nord-ouest du site, après passage par deux séparateurs à hydrocarbures (l'un historique, l'autre plus conséquent mis en place suite à des réaménagements sur le site). Ce premier bassin est maintenu quasiment vide par une pompe, coupée en cas de

Bassin étanche au nord-ouest du site

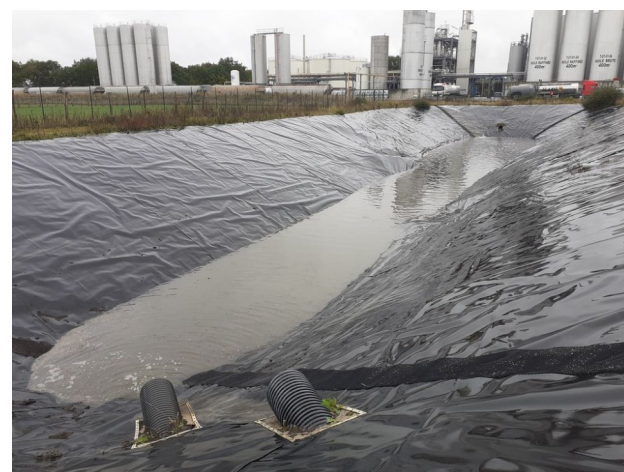
risque de pollution, les eaux étant dirigées vers un second bassin étanche au sud du site vers lequel convergent toutes les eaux pluviales du site. Ce bassin est également maintenu quasiment vide à l'aide d'une pompe de relevage, les eaux transitant par un séparateur à hydrocarbures avant de rejoindre la Vendelogne. Il est noté que les poires de niveau déclenchant la mise en fonction des pompes de relevage sont situées plus haut que la bouche d'aspiration en fond de bassin, ce qui implique que les bassins ne sont jamais complètement vidés. Le jour de l'inspection, du fait d'une pluie de faible intensité, les pompes sont en fonctionnement, et de l'eau est présente dans les bassins. Pour autant, aucun signe de pollution n'est visible en surface de ceux-ci.

Bassin étanche au sud du site
