Rapport de l'inspection des installations classées

Visite d'inspection du 22 juin 2022

GUYOT ENVIRONNEMENT BREST

Appontement « ferrailles » du QR5

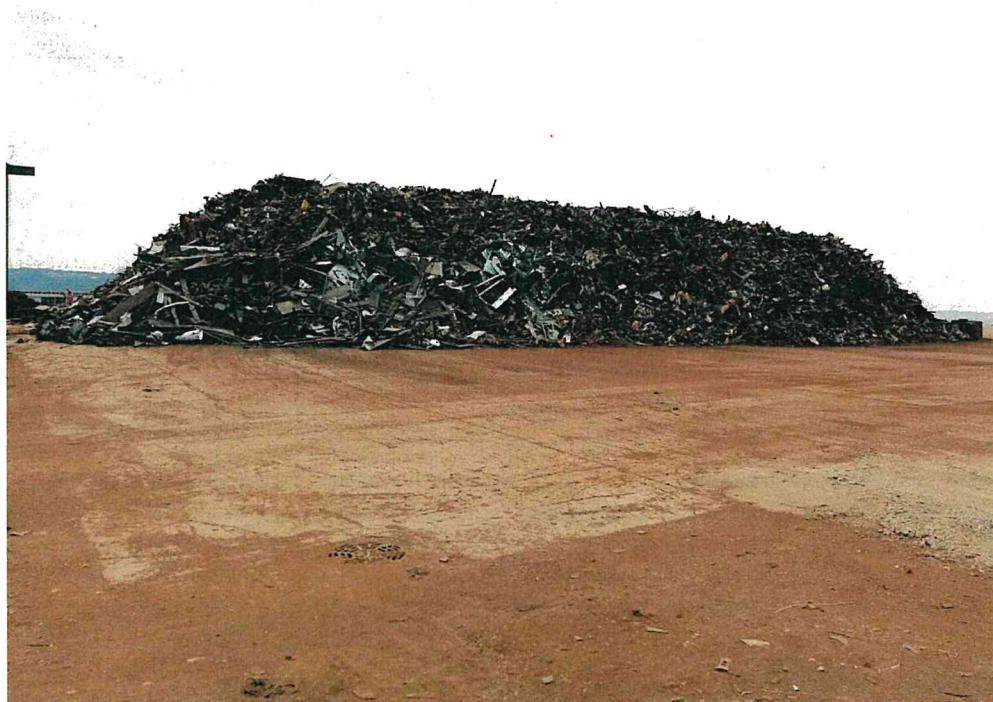
Photo 1 : tas de ferrailles cisaillées (vu côté forme de radoub)

Nom du point de contrôle : dimensions des tas de ferrailles
Référence réglementaire : arrêté préfectoral du 28/12/2021, article 7.9
Thème(s) : gestion de l'activité sur le QR5
Prescription contrôlée : Le stockage de produits ferreux broyés ou découpés situé sur le QR5 est constitué de 2 tas distincts aux caractéristiques (dimensions maximales) suivantes : - Tas de ferrailles broyées E40 : longueur 40 m, largeur 19 m, hauteur 3,6 m - Tas de ferrailles cisaillées : longueur 48 m, largeur 19 m, hauteur 5 m. Ces tas ne débordent pas du périmètre autorisé repéré sur le plan présenté en annexe I. Une bande entièrement libre de 6,5 m de large doit être maintenue entre les bords du tas et le bord du quai (plan d'eau).
Constats : Le jour de l'inspection, seul un tas de ferrailles cisaillées était présent sur l'aire dédiée (moitié nord-ouest) de la zone exploitée. Les dimensions de ce dernier étaient conformes aux exigences ci-dessus. Les distances de sécurité prescrites étaient également respectées (voir photos 1 et 2 ci-après). L'aire dédiée aux ferrailles broyées E 40 (moitié sud-ouest de la zone) était vide ce jour là.

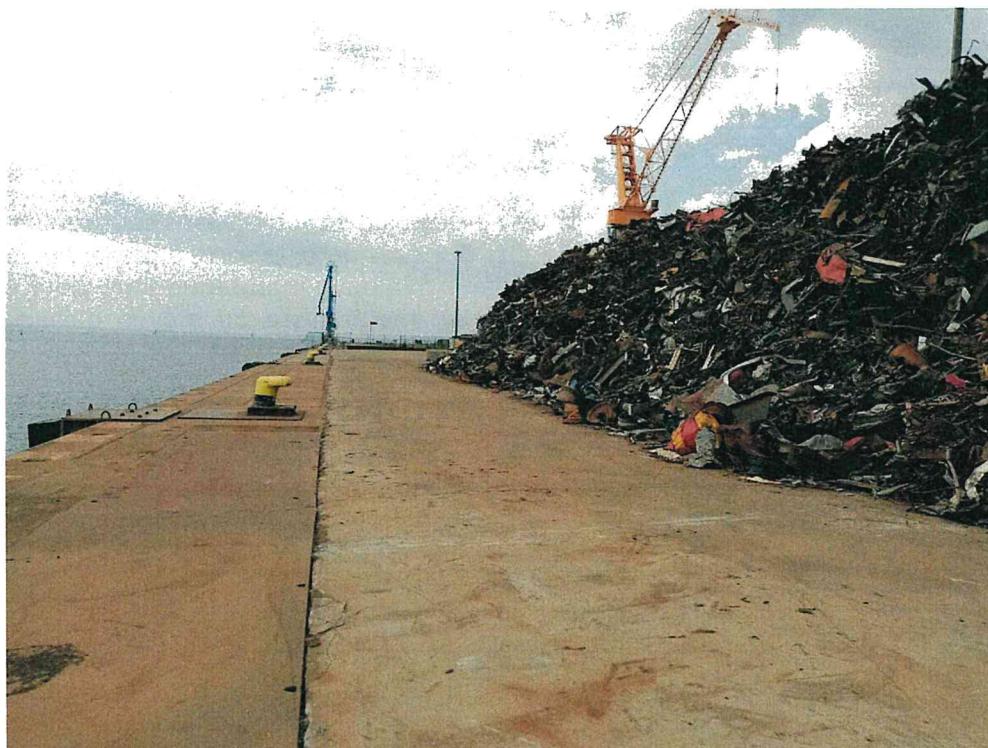
Photo 2 : tas de ferrailles cisaillées (vu côté quai). Noter la distance réglementaire de 6,5 m entre le bord du tas et le bord du quai

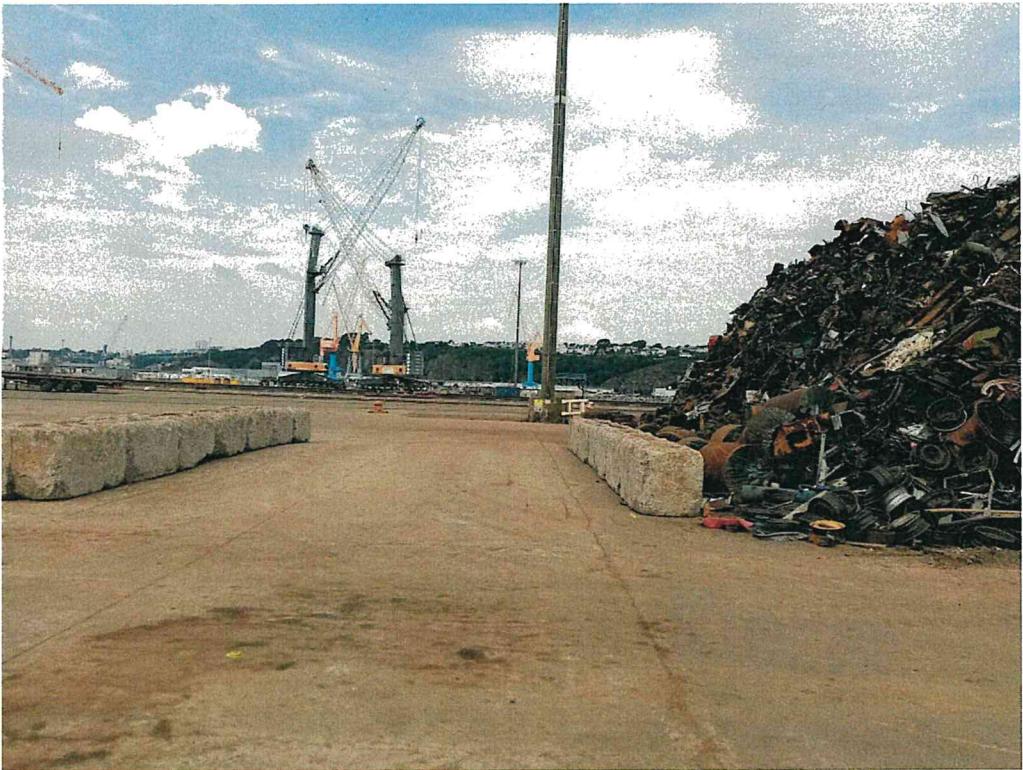
Photo 3 : bande de 5 m entre les 2 tas, maintenue libre à l'aplomb de la canalisation, délimitée par des blocs béton positionnés au sol.

Nom du point de contrôle : respect des distances de sécurité
Référence réglementaire : arrêté préfectoral du 28/12/2021, article 7.9
Thème(s) : gestion de l'activité sur le QR5
Prescription contrôlée : Le stockage de ferrailles sur le QR5 est situé au-dessus de canalisations souterraines de transport d'hydrocarbures (...), et est aménagé en dépôts disposés de telle sorte à préserver - au droit de ces canalisations - une bande de 5 mètres de largeur minimale maintenue libre pour une éventuelle intervention. Cette zone libre est signalée et est matérialisée au moyen d'éléments résistants (blocs en béton par exemple), posés au sol et stables.
Constats : La distance de 5 m est bien respectée à l'aplomb de la canalisation. Elle est délimitée par des blocs béton (voir photo 3 ci-après).
Type de suites proposées : sans suite
Proposition de suites : /
