Rapport de l'Inspection des installations classées

Visite d'inspection du 27/03/2023

VALCOR

Le syndicat VALCOR exploite une unité de valorisation énergétique des déchets au lieu-dit Poteau Vert à Concarneau.

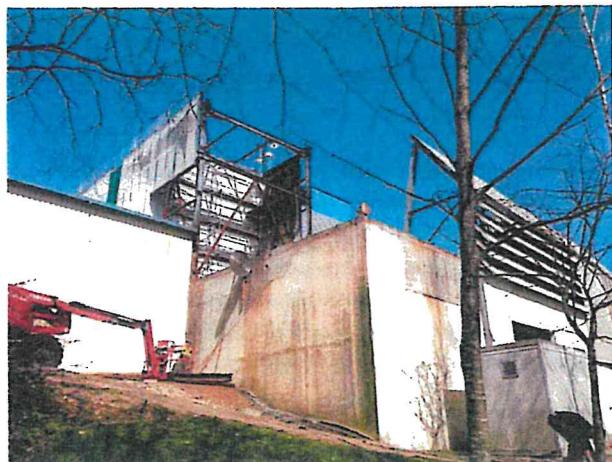
Référence réglementaire : Arrêté Préfectoral du 02/08/2022, article 3.1
Thème(s) : Risques accidentels, Capacité réduite
Point de contrôle déjà contrôlé : Sans Objet
Prescription contrôlée : La capacité de la fosse implantée dans le bâtiment de réception des déchets est réduite à 60 % de sa capacité initiale. (...)
Constats : La capacité de la fosse est effectivement réduite à 60 % de sa capacité initiale afin de permettre la réalisation des travaux de remise en état des structures suite à l'incendie de juin 2022. Pour cela, une paroi métallique étanche a été mise en place dans la fosse afin de diviser celle-ci en 2 compartiments indépendants (voir photos 1, 2 et 4 en annexe).
Type de suites proposées : Sans suite
Proposition de suites : Sans objet

Photo 1 : vue extérieure du chantier de refection des Photo 2 : vue intérieure du quai du hall de déchargement.
structure du hall abritant une partie de la fosse.

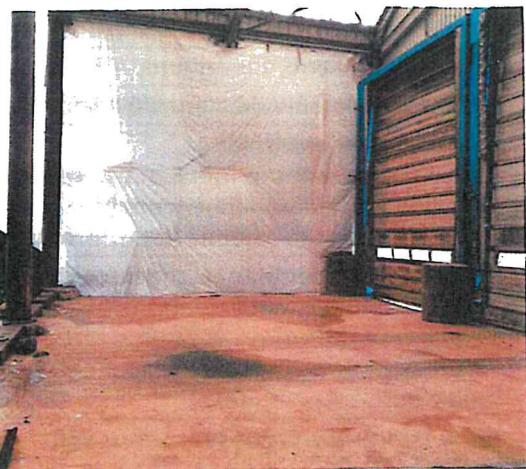
Référence réglementaire : Arrêté Préfectoral du 02/08/2022, article 3.1
Thème(s) : Risques accidentels, Limitation hauteur du stock en fosse
Point de contrôle déjà contrôlé : Sans Objet
Prescription contrôlée : (...) La hauteur maximale d'entreposage des déchets dans la fosse est matérialisée de matière à garantir, dans sa partie basse, une hauteur libre d'au moins un mètre par rapport au quai de déchargement des déchets et, dans sa partie haute, une hauteur libre d'au moins un mètre par rapport au sommet du génie civil.
Constats : L'exploitant a réalisé un marquage en partie haute de fosse afin d'éviter le dépassement de la hauteur limite, fixée à 1 m par rapport au sommet du génie civil. Le jour de l'inspection, cette hauteur était largement respectée (voir photo 4 en annexe). En partie basse en revanche, la hauteur libre d'un mètre vis-à-vis de la bordure du quai n'était pas respectée sur toute la longueur du quai (voir photos 2 et 4 en annexe).

Référence réglementaire : Arrêté Préfectoral du 02/08/2022, article 3.2
Thème(s) : Risques accidentels, Hauteur
Point de contrôle déjà contrôlé : Sans Objet
Prescription contrôlée : L'entreposage de déchets emballés sur le quai de déchargement du bâtiment de réception des déchets est autorisé dans la limite de dix balles sur deux hauteurs. (...)
Constats : Le jour de l'inspection, aucun déchet n'était entreposé sur le quai (voir photo 2 en annexe).
Type de suites proposées : Sans suite
Proposition de suites : Sans objet

Référence réglementaire : Arrêté Préfectoral du 02/08/2022, article 3.2
Thème(s) : Risques accidentels, conditions d'entreposage
Point de contrôle déjà contrôlé : Sans Objet
Prescription contrôlée : (...) Les balles de déchets sont entreposées de manière à garantir la libre circulation des intervenants et l'efficacité des moyens que ces derniers mettent en œuvre en cas d'accident.
Constats : Le jour de l'inspection, aucun déchet n'était entreposé sur le quai (voir photo 2 en annexe).
Type de suites proposées : Sans suite
Proposition de suites : Sans objet

Observations : L'exploitant doit veiller à respecter la hauteur libre d'un mètre vis-à-vis de la bordure du quai en partie basse du stock de déchets entreposés en fosse.
Type de suites proposées : Susceptible de suites
Proposition de suites : Sans objet

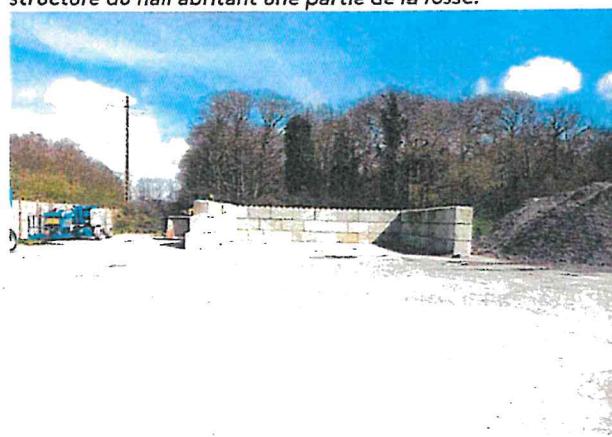
Référence réglementaire : Arrêté Préfectoral du 02/08/2022, article 4.2
Thème(s) : Risques chroniques, Aménagement et collecte des eaux
Point de contrôle déjà contrôlé : Sans Objet
Prescription contrôlée : L'exploitant met en place un silo d'entreposage de déchets secs reçus en vrac et un silo d'entreposage de déchets emballés sur la plateforme de maturation de mâchefers située à l'arrière du site aménagée à cet effet et permettant la collecte des eaux de ruissellement.
Constats : L'exploitant a décidé de n'entreposer aucun déchet en vrac en extérieur pour des raisons techniques d'exploitation. De ce fait, il n'a réalisé qu'un seul silo pour les déchets en balles. Le silo constitué en méga-blocs béton est effectivement en place sur la zone imperméabilisée normalement dédiée aux mâchefers, laquelle permet donc la collecte des eaux de ruissellement (voir photo 3 en annexe).
Type de suites proposées : Sans suite

Référence réglementaire : Arrêté Préfectoral du 02/08/2022, article 4.2
Thème(s) : Risques accidentels, Conditions d'entreposage
Point de contrôle déjà contrôlé : Sans Objet
Prescription contrôlée : Les parois des silos sont construites à l'aide de matériaux pare-feu. Ces parois sont positionnées à minima à une distance de 5 m des limites de propriété. La hauteur de chaque paroi n'excède pas 4 mètres. La hauteur d'entreposage des déchets est limitée: - pour le silo accueillant des déchets secs reçus en vrac, à un mètre en deçà de la hauteur totale de chaque paroi ; - pour le silo accueillant de déchets emballés, à la hauteur totale de chaque paroi.
Constats : Les parois du silo sont constituées en méga-blocs béton de type pare-feu. Ces dernières ont une hauteur de 2,4 m et sont situées à plus de 5 m des limites de propriété. Le jour de l'inspection, ce silo était vide (voir photos 3 en annexe)

Photo 3 : silo extérieur mis en place temporairement pour Photo 4 : vue interieure du hall montrant la plaque limitant la accueillir les dechets en balles, vide le jour de l'inspection. partie maçonnerie de la fosse et la bâche fermant le hall pendant la durée des travaux. NB : le trait rouge repere la limite haute de l'entreposage en fosse.

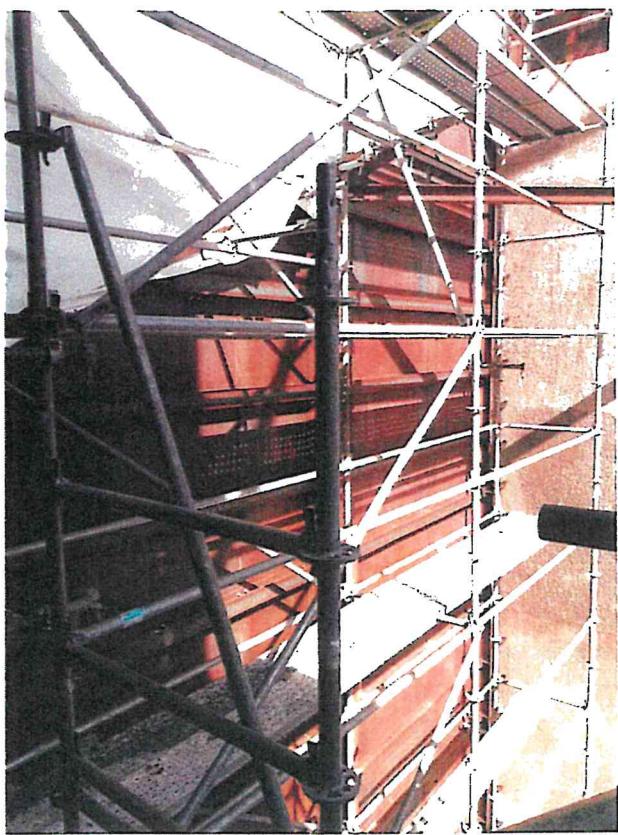
Photo 5 : vue extérieure de la paroi métallique amovible limitant la capacité de la fosse.
