Rapport de l'inspection des installations classées

Visite d'inspection du 19 septembre

SARL Ets GIMENEZ

Parc d'activités Clément Ader
64510 Assat

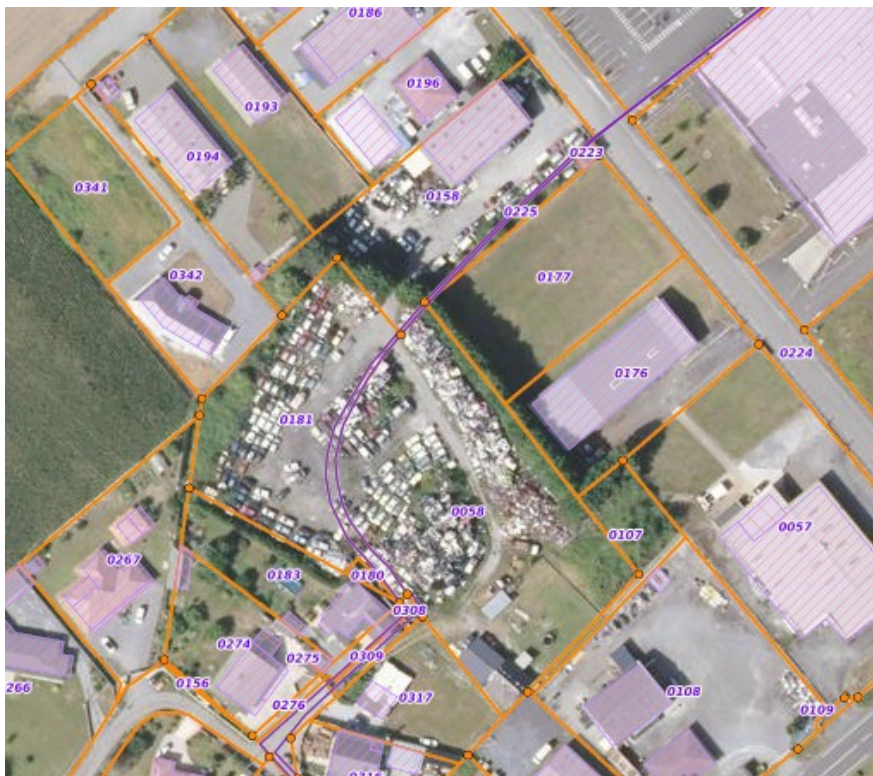
Seul le VHU Citroën frappé d'OTCI, dont le numéro d'identification est le VF7S1VJZF56686416, est présent sur la dalle. Ce VHU est à l'état d'épave (voir planche photographique en annexe). Les services de la Direction générale des finances publiques ont précisé, en juin 2024, que, pour les cas de destruction et afin de couvrir la responsabilité du non recouvrement devant la cours des comptes, il leur fallait recenser :

Sous le même délai après accord préalable de l'inspection des installations classées, l'exploitant procède à l'évacuation du VHU Citroën frappé d'OTCI. L'exploitant justifie de l'évacuation par la transmission du certificat de destruction correspondant.
