Rapport de l'inspection des installations classées
Visite d'inspection du 01/06/2022

METAL FER ENVIRONNEMENT

65 Pièces des Fondures
86300 BONNES

Références : 2022 500 UbD16-86 Env86

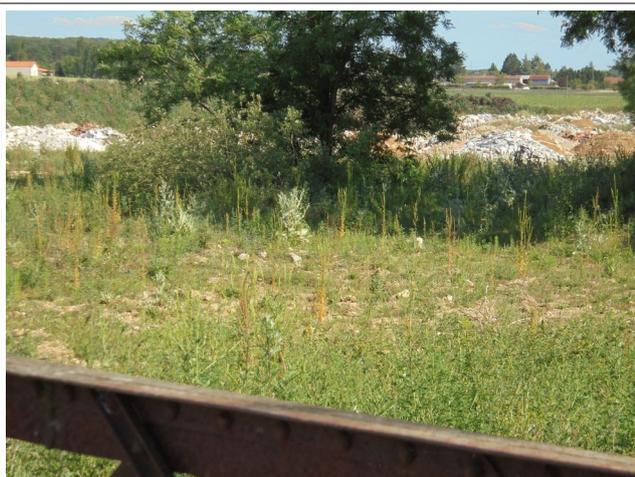
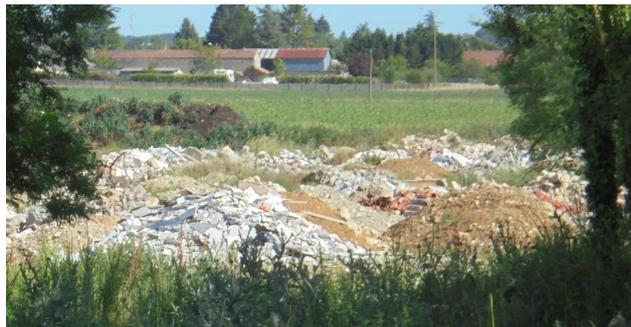
Annexe II – Planche photographique

A cette occasion, il a été constaté depuis la périphérie du site la présence de merlons et l'amoncellement de divers tas de gravats au sol, à première vue constitués de déchets inertes.

Observations : Le dépotage de déchets inertes sur les parcelles n° 0065, 0135 et 0136, de section ZR, sur la commune de Bonnes (86300), est ainsi avéré. La mise en merlons de certains d'entre eux révèle une intention d'intégration de ces dépôts à l'environnement qui permet d'écarter le fait de simples dépôts sauvages auxquels la société exploitant le site, METAL FER ENVIRONNEMENT, pourrait être étrangère.

Tas de gravats (terres, pierres, tuiles,...) soit directement au sol, soit sous forme de merlons, visibles depuis le portail d'accès au site

Il convient donc de mettre en demeure la société METAL FER ENVIRONNEMENT de régulariser sa situation en :

1. suspendant l'activité de stockage de déchets ;
2. évacuant les déchets stockés auprès de filières dûment autorisées (installation de stockage de déchets inertes régulièrement enregistrée, installation de transit de produits minéraux, etc.) ;
3. procédant à la remise en état du site et en produisant un dossier de cessation d'activité. En effet, le document d'urbanisme n'étant pas compatible avec une telle activité, une demande d'enregistrement ne saurait prospérer.

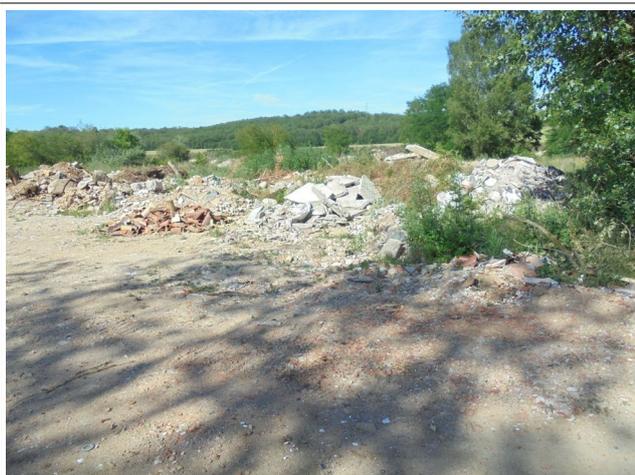
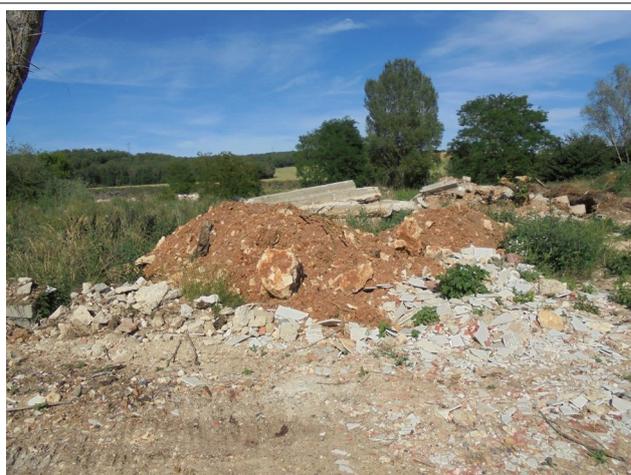
Vu du terrain par l'arrière du site
