Rapport de l'inspection des installations classées

Visite d'inspection du 25 juin 2024

Ovalie Recyclage Atlantique

13, rue Larregain
64140 Lons

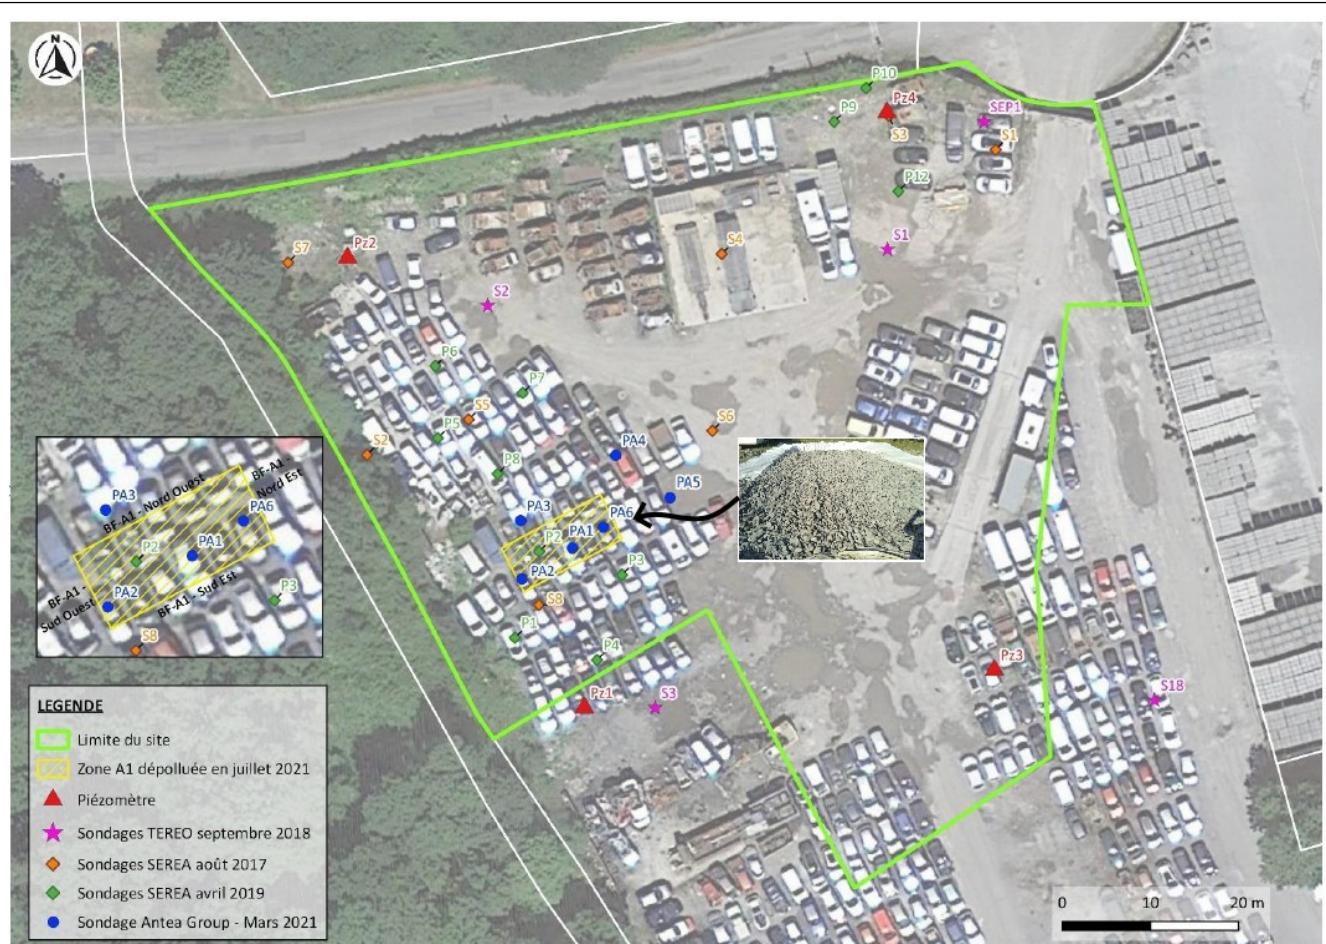
- du déroulement des travaux : les travaux d'excavation et d'externalisation en bio centre (hors site) des terres impactées de la zone des sondages PA2, P2, PA1 et PA6 (emprise de 66 m²) ont été réalisés le 15 juillet 2021 sous la supervision d'ANTEA GROUP.

L'excavation a atteint une profondeur comprise entre 1,2 m et 1,7 m au regard des indices relevés.

Il a été noté l'absence d'eaux résiduaires dans le fond de fouille en cohérence avec le niveau de la nappe profond et de l'absence d'évènements pluvieux les jours précédents les travaux de dépollution.

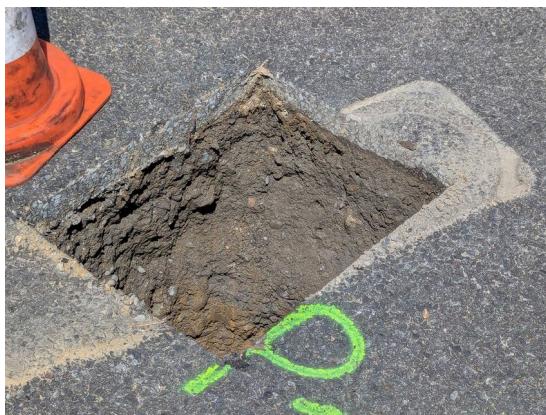
Lors de la visite terrain, il a été constaté que l'emprise du site avait été recouverte par de l'enrobé hormis au niveau d'une plateforme bétonnée existante au Nord du site et de la zone d'infiltration située au Nord-Ouest du site.

L'enrobé a été scié afin de procéder à la recherche d'un piézomètre utilisé pour le suivi des eaux souterraines (Pz3).

La présence de 25 cm de graves calcaires sous l'enrobé n'apparaît pas clairement (cf. photo ci-dessous).

De plus, l'enrobé mis en œuvre se trouve à la même altimétrie que la dalle béton déjà existante.

Il a été constaté lors de la visite terrain que les piézomètres avaient été recouverts lors de la mise en œuvre de l'enrobé sur le site.

Le piézomètre n°3 (voir cartographie et photo au point de contrôle n°1) n'a pas pu être retrouvé par l'exploitant.

Sous un mois, l'exploitant justifie à l'inspection des installations classée la mise en œuvre des 25 cm de graves calcaires garantissant la maîtrise des risques sanitaires pour l'usage retenu. L'exploitant détaille la réalisation de cette partie des travaux.
