Rapport de l'Inspection des installations classées

Visite d'inspection du 05/12/2022

LAFARGE GRANULATS FRANCE

lieux-dits La Communauté et Petit Barail
33230 ABZAC

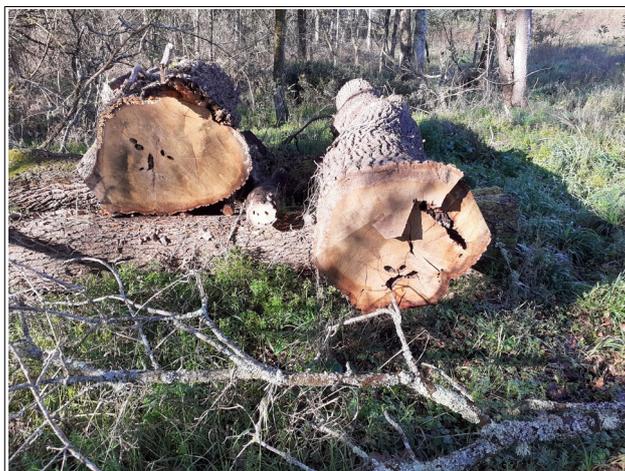
<p>Constats : Compte-tenu du caractère inopinée de l'inspection, la documentation relative aux protocoles de suivi et d'abattage n'a pu être fournie. Pour autant, l'exploitant déclare avoir procédé au défrichage selon les principes définis par l'écologue. Dans le bois classé le long du ruisseau Picampeau, le marquage des arbres concernés par le contrôle de la présence de chiroptères a été observé, ainsi que les troncs d'arbre à grand Capricorne, installés de manière à laisser l'accès aux galeries pour les insectes.</p>
Observations : Il est demandé à l'exploitant de fournir les justificatifs relatif au suivi du défrichage par l'écologue et aux dates de coupe. Un plan permettant de repérer l'avancée du défrichage est également à transmettre (cf. Article 3.1.1 journal de bord).
Type de suites proposées : Susceptible de suite
Proposition de suites : Sans objet

Fût d'arbre coupé favorable au Capricorne
