Rapport de l'Inspection des installations classées

Visite d'inspection du 04/11/2024

COMMUNAUTE D'AGGLOMERATION DU PAYS DE MEAUX

L'objet de la visite consiste à contrôler la mise en œuvre des travaux de réhabilitation du Centre d'Enfouissement Technique, notamment les travaux relatifs au comblement de l'excroissance et au réaménagement de la zone Sud du CET.

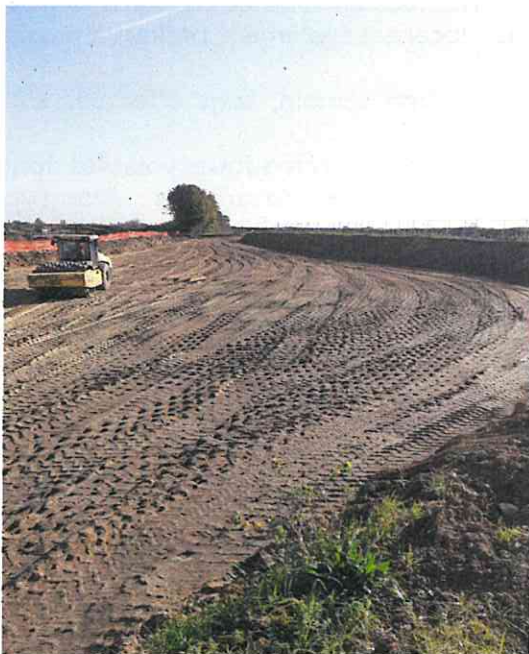
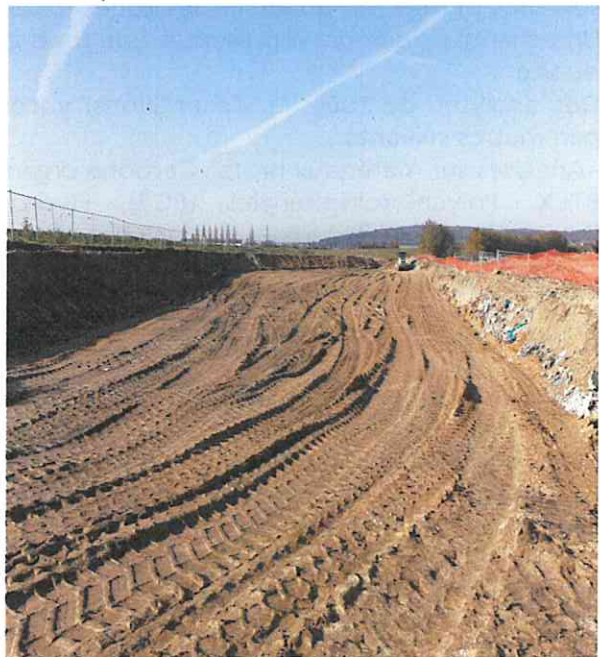
Tableau 1: Photo du 04/11/2024

Des contrôles visuels des terres d'emprunt de la société LIDL ont été effectués au cours des travaux de remblaiement. Il n'a pas été observé de terres "suspectes", nécessitant leur mise à l'écart.

Lors de l'inspection, les travaux de comblement de l'excavation par les terres d'emprunt de la société LIDL étaient en cours. Par la suite, l'exploitant a transmis des photographies justifiant l'achèvement des travaux de remblaiement.

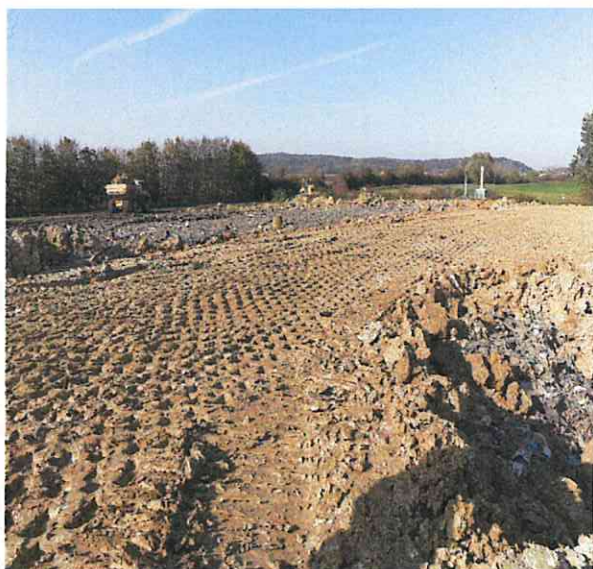
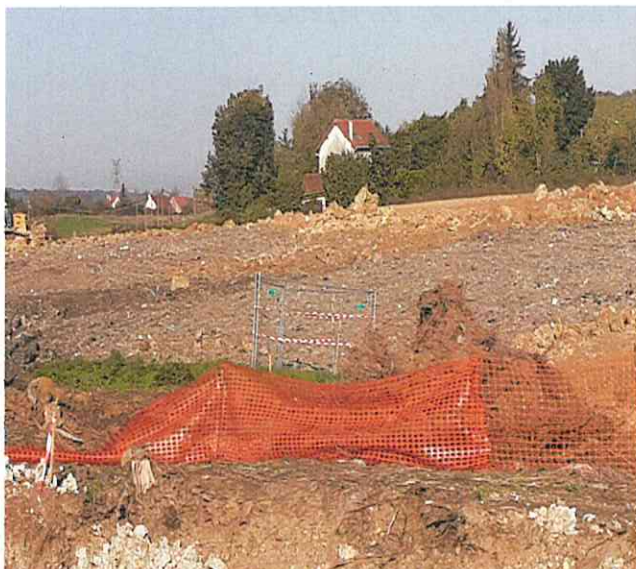
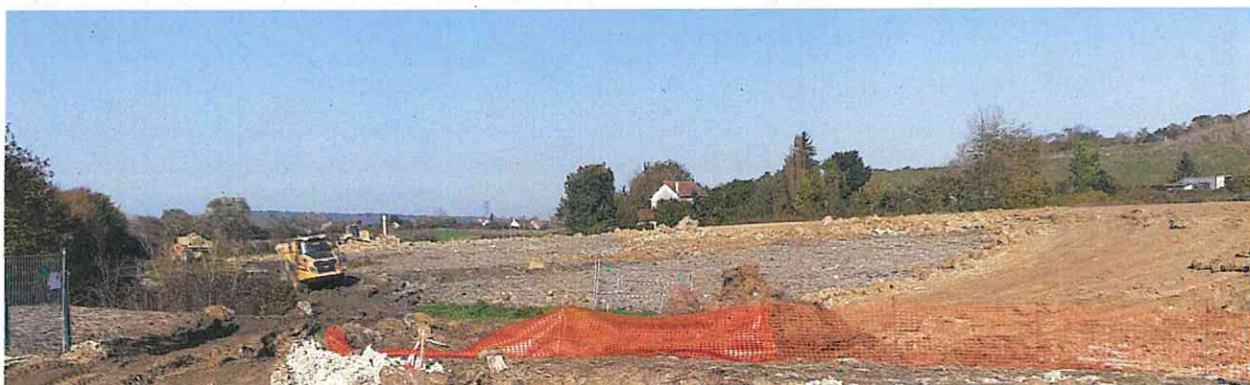
Lors de l'inspection, les travaux de comblement de l'excavation étaient en cours de finalisation. Les déchets restockés en zone Sud du CET ont été compactés. Lors de l'inspection, ils étaient en cours de couverture par des terres végétales.

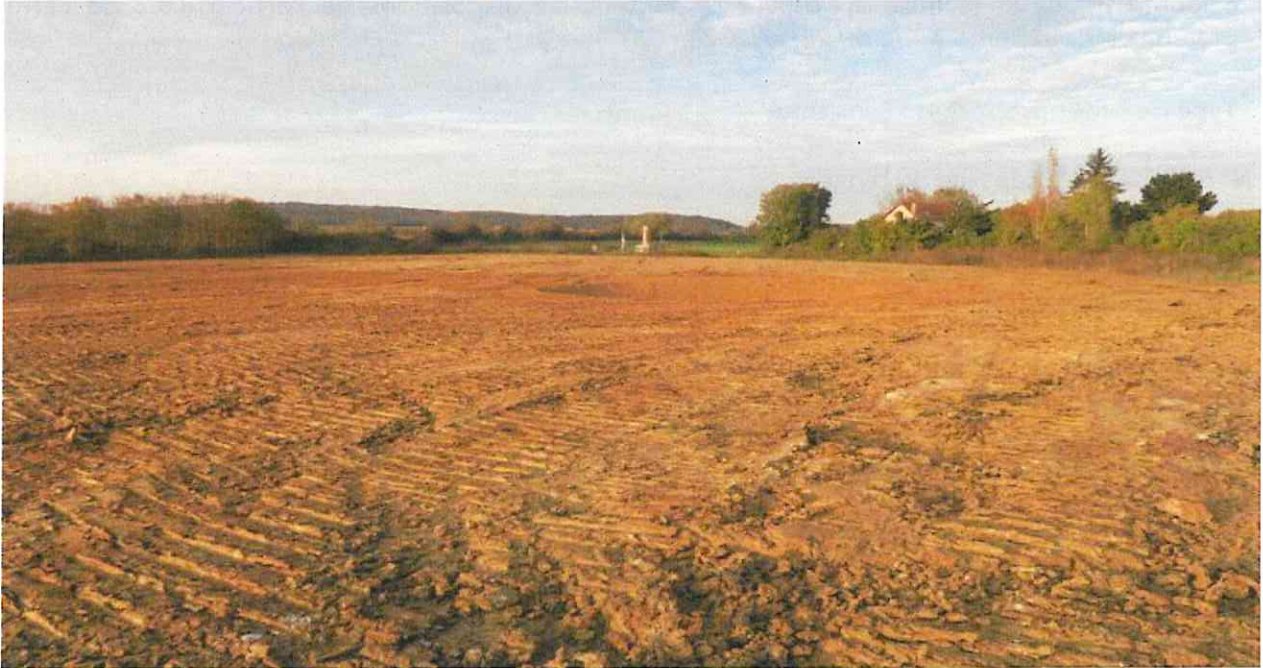
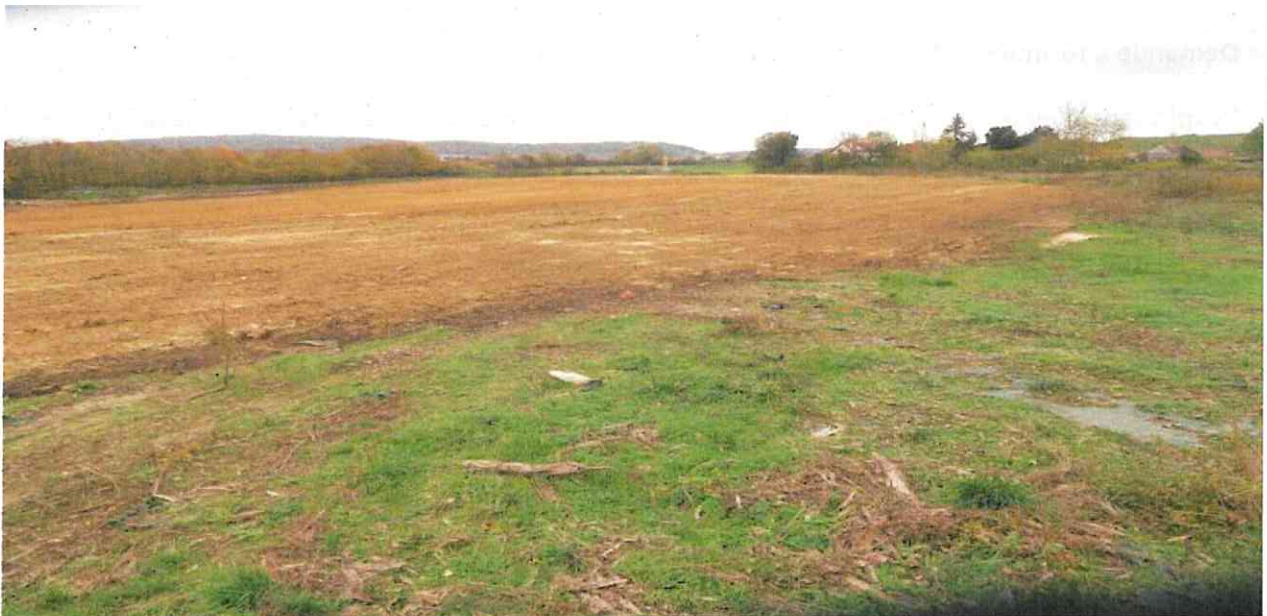
Depuis l'inspection, l'exploitant a transmis des photographies montrant que la totalité des déchets est désormais recouvert et que la clôture entourant la zone d'excavation a été déplacée en limite de propriété du CET.
