Rapport de l'Inspection des installations classées

Visite d'inspection du 22 août 2023

RAGONNEAU SEE (Groupe LAFARGE GRANULATS)

Le Villiers - RD 1
86220 Dangé-Saint-Romain

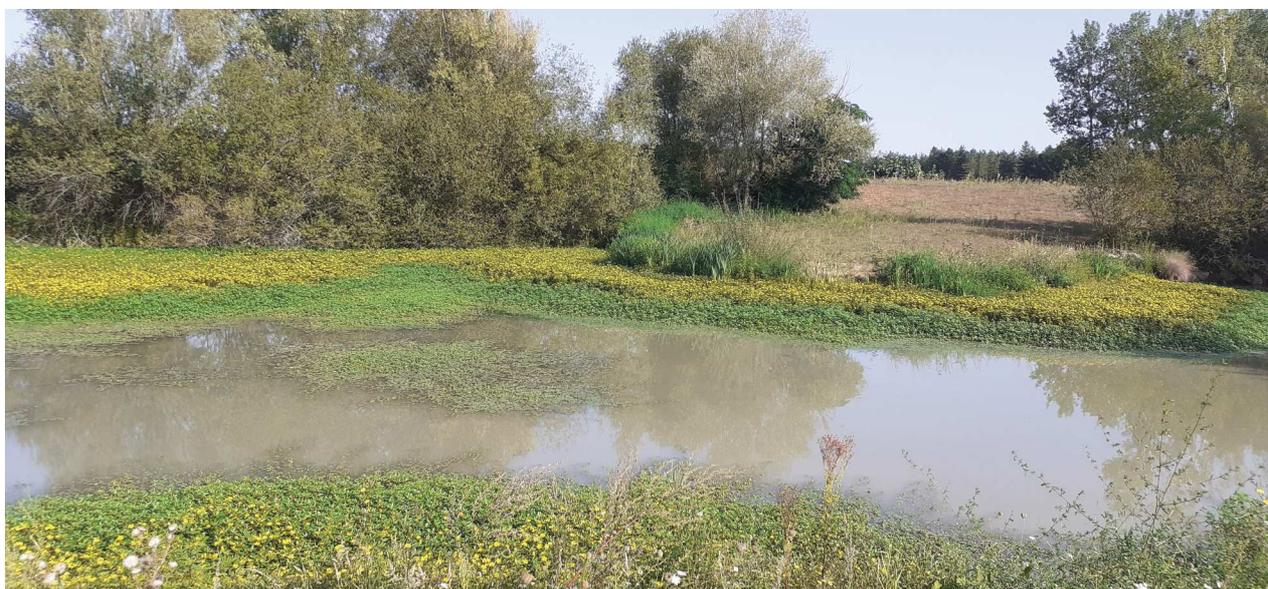
Un développement important de Jussie sur le bassin des "Basses Varrennes" est observé cette année. La Jussie est une plante envahissante qui se propage par bouturage. Son développement effréné pose des problèmes graves. Elle couvre la surface de l'eau et empêche la lumière d'atteindre les autres plantes aquatiques. Peu à peu, elles disparaissent et, avec elles, la diversité biologique animale. L'exploitant est invité à prendre toutes les dispositions pour éviter la dissémination à partir de ce plan d'eau, limiter leur expansion voire les faire régresser, et éradiquer l'espèce. La surface du plan d'eau étant supérieure à 0,1 ha, l'exploitant (propriétaire de l'ouvrage) doit demander une antériorité au titre de la loi sur l'eau au service Eau et Biodiversité de la Direction Départementale des Territoires de la Vienne, dans les meilleurs délais.

Prolifération importante de la Jussie sur le plan d'eau du site
