Rapport de l'Inspection des installations classées

Visite d'inspection du 30/10/2024

FERME EOLIENNE DE CHENU

Références : 2024-71_INSP_FERME EOLIENNE DE CHENU SNC_RAP
Code AIOT : 0006307455

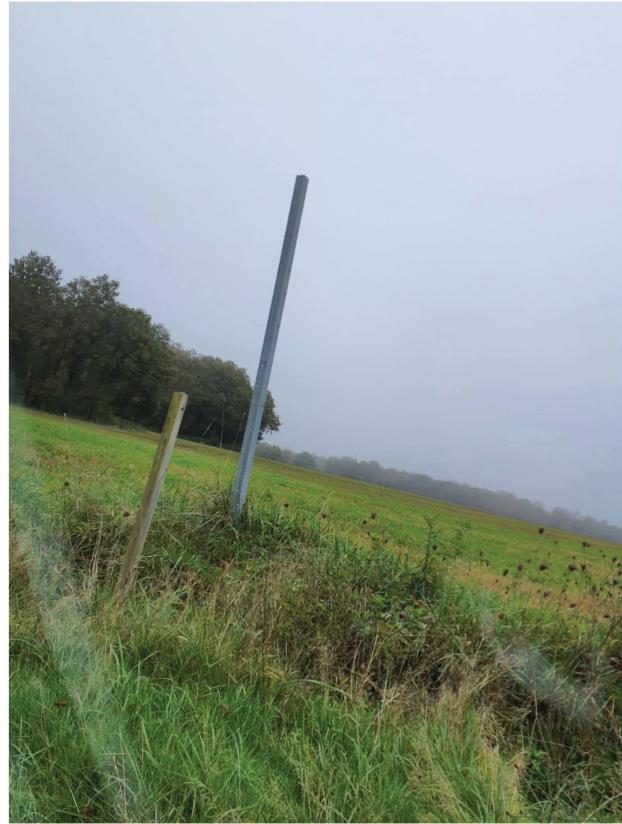
N°1 : Abords du site

Référence réglementaire : Arrêté Ministériel du 26/08/2011, article 7
Thème(s) : Risques accidentels, accessibilité
Prescription contrôlée :
Le site dispose en permanence d'une voie d'accès carrossable au moins pour permettre l'intervention des services d'incendie et de secours. Cet accès est entretenu. Les abords de l'installation placés sous le contrôle de l'exploitant sont maintenus en bon état de propreté.
Constats :
Le site, réparti sur 3 emplacements non contigus, dispose de 3 voies d'accès distinctes. La voie d'accès aux aérogénérateurs 2 et 3 ainsi qu'au poste de livraison est carrossable et entretenue. Il n'y a cependant pas d'indication à partir de la route que le chemin soit un accès à une partie du site (en cas d'intervention des secours). La voie d'accès aux aérogénérateurs 4 et 5 est bien signalée, carrossable et entretenue. La voie d'accès à l'aérogénérateur 1 n'est pas signalée (panneaux manquants-cf photos) ni carrossable. La voie d'accès est un chemin agricole difficilement praticable en période humide et hivernale.

panneaux E1

Des panneaux d'accès au site doivent être maintenus lisibles et les voies carrossables en cas de besoin.

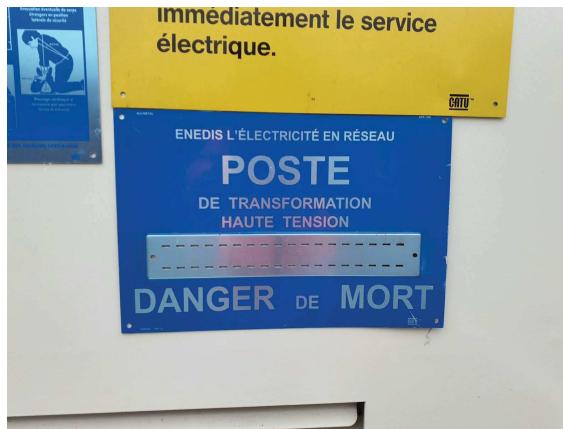
N°3 : Identification des aérogénérateurs

L'identification sur la plaque du transformateur de chacun d'eux est cependant manquante (cf photo).

identification transformateur

L'identification sur la plaque du transformateur de chacun des aérogénérateurs doit être réalisée.

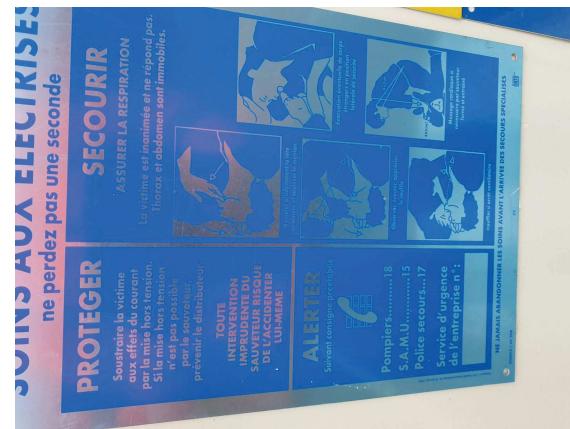
Le numéro de l'exploitant n'est pas reporté sur les plaques au niveau des pieds de mats, ils sont manquants (cf photo).

numéro urgence entreprise

Le numéro de l'exploitant doit être reporté sur les plaques au niveau des pieds de mats, ils sont manquants (au niveau du numéro de l'entreprise).
