Rapport de l'inspection des installations classées

Visite d'inspection du 31 janvier 2022

Colas Centre Ouest

Le présent rapport rend compte de l'inspection réalisée le 31 janvier 2022 dans l'établissement Colas, exploité par Colas France, implanté Zone Artisanale du Puy Grenier 86130 Dissay. Cette partie « Contexte et constats » est publiée sur le site Géorisques (<https://www.georisques.gouv.fr/>). Cette inspection s'inscrit dans le cadre de la procédure de cessation de l'activité du site.

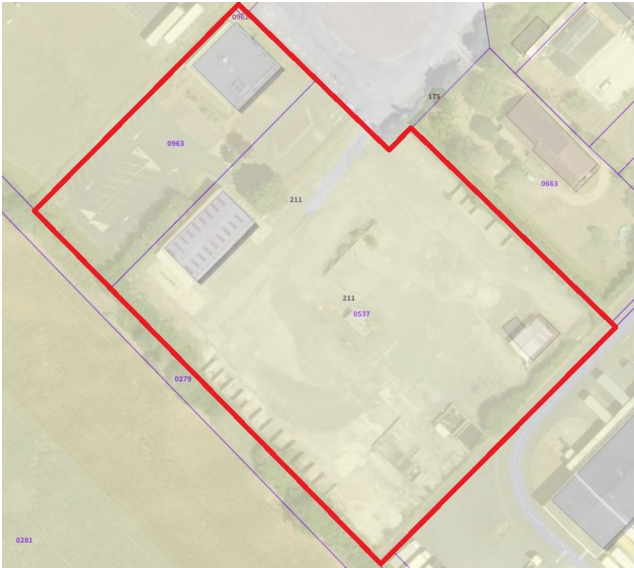
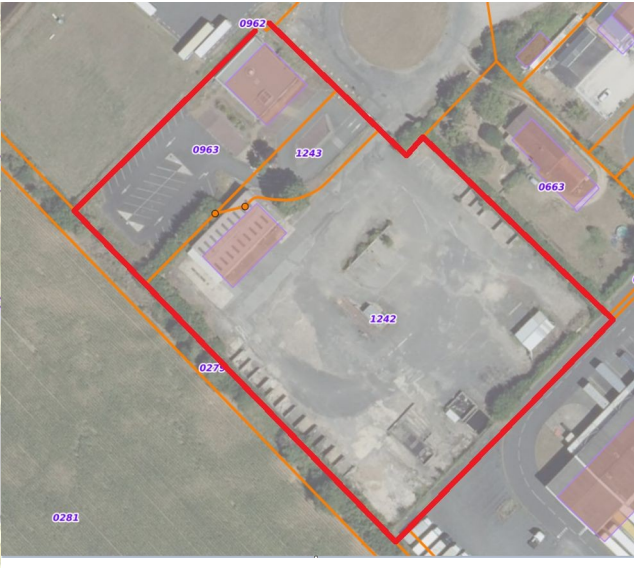
Situation parcellaire avant redécoupage	Situation parcellaire après redécoupage avec au nord-ouest, les parcelles n° 962, 963 et 1243 conservées par Colas France, et au sud-est, la parcelle n° 1242 acquise par Ouest Palettes
Type de suites proposées : Sans de suite	
Proposition de suites : Sans objet
