Rapport de contrôle de l'inspection des installations classées

Référence : UDR-CTESSP-17-295-CM

Activité principale : Installations de fabrication et de réparation de moteurs électriques

Date du contrôle : 22/11/2017

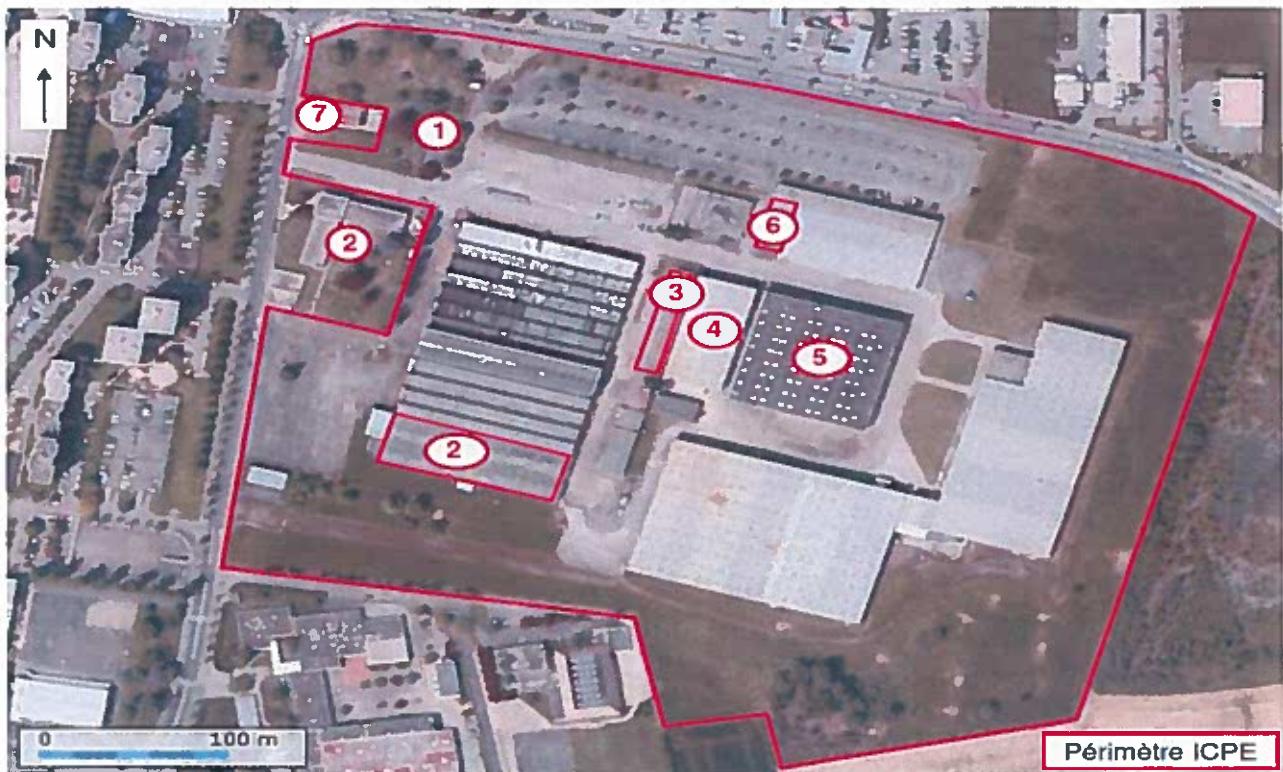
Plan délimitant le périmètre de la cessation du site

L'inspection a fait le tour du site déclaré dans le mémoire de réhabilitation transmis en 2015 par l'exploitant et délimité en rouge sur le plan ci-dessous. L'inspection a noté qu'il existe à l'entrée du site un accès gardienné (entre les parties 7 et 2).

Elle a constaté que certaines parties du site (secteur Nord, Ouest et Sud-Ouest) ont d'ores et déjà fait l'objet d'une réhabilitation pour un usage de voirie ou de parking et que ces zones ont été vendues.

- les sociétés ScapSav69 et Leclerc SAV (zones 4 et 5 du plan ci-dessus)
- l'entreprise GR Elec (partie 6 du plan 1 ci-dessus).
- une association culturelle au niveau de la partie Est du bâtiment occupé par GR Elec
