Rapport de contrôle de l'inspection des installations classées

Référence : UD-R-18-SSSDAS-023-PR1502

Nom et adresse de l'établissement contrôlé	Code DREAL
Société T.H.B. Installation : Impasse des trois Chaussons MEYZIEU (69330) Siège social : 42, rue Paul et Marc Barbezat DECINES (69150)	S3IC 106-00348 Priorité <input type="checkbox"/> PN <input type="checkbox"/> AE <input checked="" type="checkbox"/> SP <input type="checkbox"/> Autre DREAL <input checked="" type="checkbox"/> A <input type="checkbox"/> E <input type="checkbox"/> D <input type="checkbox"/> NC Régime <input type="checkbox"/> HAUT <input type="checkbox"/> BAS SEVESO

Annexe au rapport d'inspection UD-R-18-SSSDAS-023-PR1502
Planche photographique

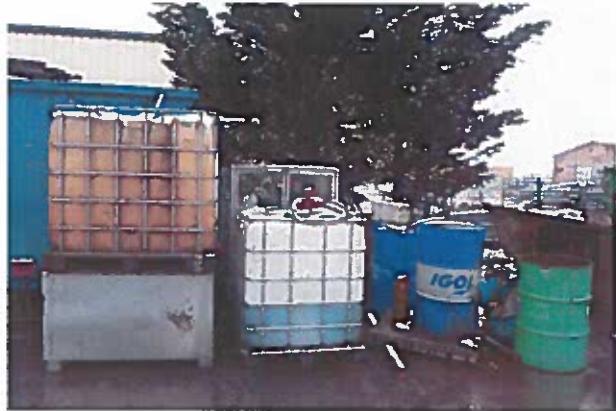
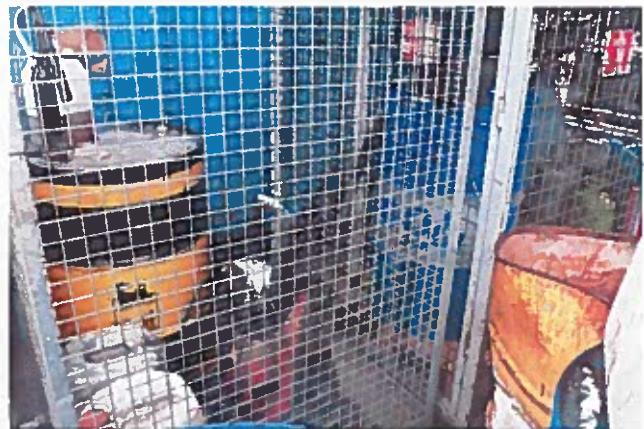
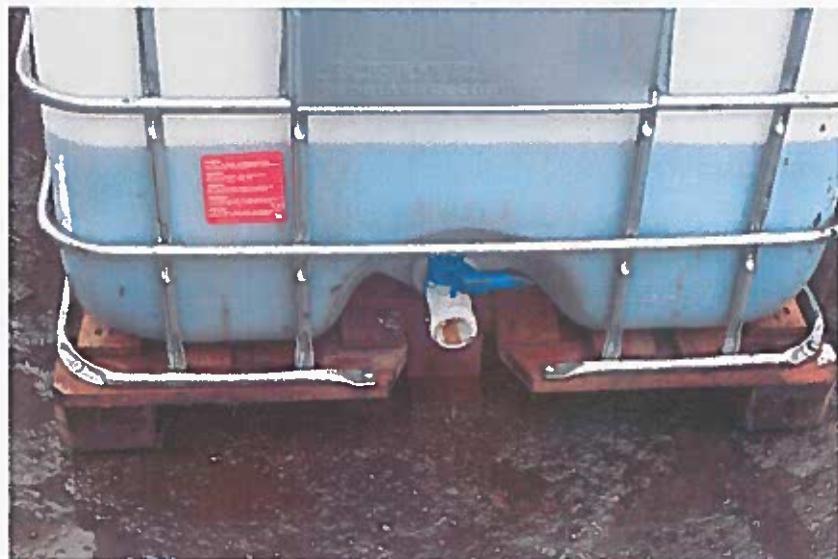
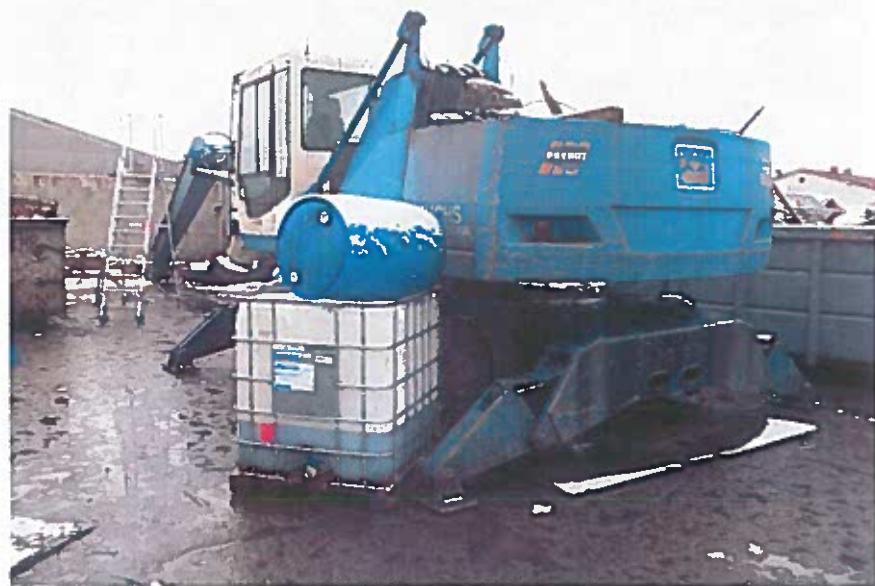
Constat N° 03		
Conclusion	Référence réglementaire	Délai
<input type="checkbox"/> Pas d'observation		
<input type="checkbox"/> Observation		
<input checked="" type="checkbox"/> Non conformité	Point 4.8.2 de l'article 2 de l'arrêté préfectoral d'autorisation du 21 juin 2004	1 mois
<input checked="" type="checkbox"/> Proposition de mise en demeure

↓ Absence de capacités de rétention ↓

► le point 4.8.2 de l'article 2 de l'arrêté préfectoral d'autorisation du 21 juin 2004 en associant sous 1 mois tout stockage d'un liquide susceptible de créer une pollution des eaux ou des sols à une capacité de rétention dont le volume répond aux dispositions de cet article.

➤ le point 4.8.2 de l'article 2 de l'arrêté préfectoral d'autorisation du 21 juin 2004 en associant sous 1 mois tout stockage d'un liquide susceptible de créer une pollution des eaux ou des sols à une capacité de rétention dont le volume répond aux dispositions de cet article ;
