Rapport de contrôle de l'inspection des installations classées		
Référence : 63-0948		
Nom et adresse de l'établissement contrôlé	Code DREAL	
Société ERASTEEL Place Martenot BP 1 03600 COMMENTRY	S3IC Priorité DREAL Régime SEVESO	0056-00023 <input checked="" type="checkbox"/> PN <input type="checkbox"/> AE <input type="checkbox"/> SP <input type="checkbox"/> Autre <input checked="" type="checkbox"/> A <input type="checkbox"/> E <input type="checkbox"/> D <input type="checkbox"/> NC <input checked="" type="checkbox"/> HAUT <input type="checkbox"/> BAS
Activité principale : fabrication d'acier et recyclage de déchets métallifères		
Date du contrôle : 01/09/2017		
Inspecteur(s) : Flora CAMPS		
Type de contrôle		
<input type="checkbox"/> Inspection approfondie <input checked="" type="checkbox"/> Inspection courante <input type="checkbox"/> Inspection ponctuelle	<input checked="" type="checkbox"/> Inspection annoncée <input type="checkbox"/> Inspection inopinée	<input type="checkbox"/> Inspection planifiée <input checked="" type="checkbox"/> Inspection circonstancielle

L'inspection s'est déroulée le 1^{er} septembre 2017 suite à un incendie de boues de rectification (boues chargées en h

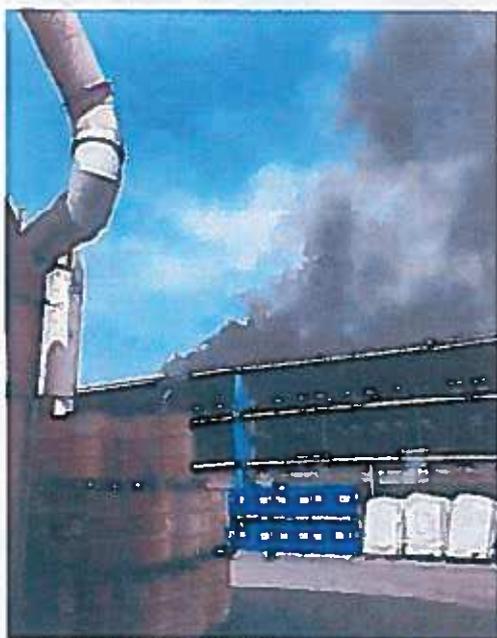
Photo 1

Le départ de feu a été détecté visuellement à 16h02 par des employés du site (plusieurs ateliers en fonctionnement) suite à l'émission de fumée depuis une case extérieure de stockage de déchets à destination du four de calcination. [Photo 1](#)
