Rapport de contrôle de l'inspection des installations classées

Nom et adresse de l'établissement contrôlé	Code DREAL
Société PRAXY Centre ZI des Listes ISSOIRE	S3IC 0056-01759 Priorité DREAL <input type="checkbox"/> PN <input checked="" type="checkbox"/> AE <input type="checkbox"/> SP <input type="checkbox"/> Autre Régime <input checked="" type="checkbox"/> A <input type="checkbox"/> E <input type="checkbox"/> D <input type="checkbox"/> NC SEVESO / IED <input type="checkbox"/> HAUT <input type="checkbox"/> BAS / <input checked="" type="checkbox"/> IED

Date du contrôle: 07/04/2021

Thèmes du contrôle • Déchets
 • Incendie du 6 avril 2021

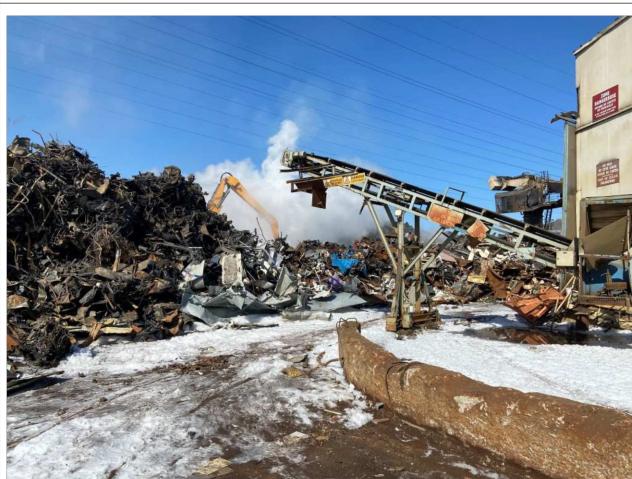
Photo n°4

Les premières conséquences notables pour l'établissement sont la perte de la grue fixe alimentant le broyeur (Cf. photo n°4) ; l'endommagement du broyeur vertical Thyssen ainsi que les sols bétons pour lesquels un diagnostic devra être établi postérieurement. D'un point de vue de l'activité du site, il y a également la perte de ferrailles.
